Artikel: Résumé du rapport général d'enquête sur la corrosion des armatures
des ouvrages en béton armé et des armatures de précontrainte

Autor: Louis, H.

Résumé du rapport général d'enquête sur la corrosion des armatures des ouvrages en béton armé et des armatures de précontrainte

Abstract of the Survey Report on Damage Resulting from Corrosion of Reinforcement Steels in Reinforced and Prestressed Concrete Structures

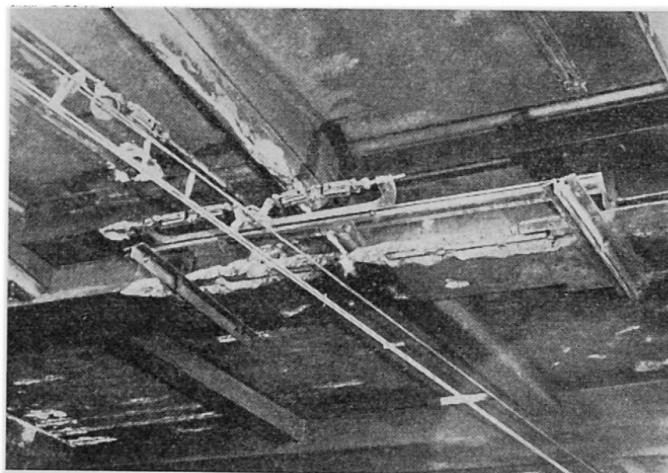
Fig. 1.

C'est ainsi que pour 17 constructions, les corrosions ont été constatées à la partie inférieure des éléments: base des nervures, semelles ou talons des poutres (fig. 1), cependant que dans certains cas les désordres suivent à la fois la position des étriers et celle des armatures principales inférieures (fig. 2).

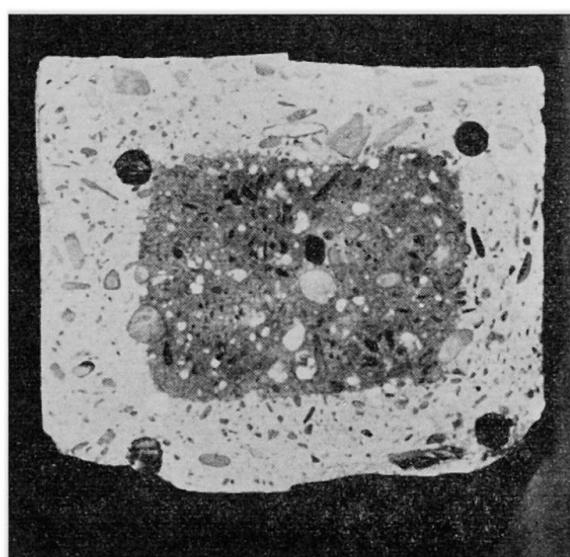
Fig. 5.

La fig. 5 montre à titre d'exemple la zone centrale foncée (en rouge sur la pièce) d'une section transversale d'un élément en béton armé et la zone de pourtour claire qui est fortement carbonatée.
