L'expérience des joints de chaussée dans les ponts-routes français

G. GRATTESAT

Pour contribuer à l'étude entreprise par l'A.I.P.C., une enquête a été effectuée auprès des Ingénieurs ayant à surveiller et à entretenir les ponts français, c'est-à-dire essentiellement les Ingénieurs des Ponts et Chaussées et de la Société Nationale des Chemins de Fer Français. Le présent rapport résume les résultats généraux de cette enquête.

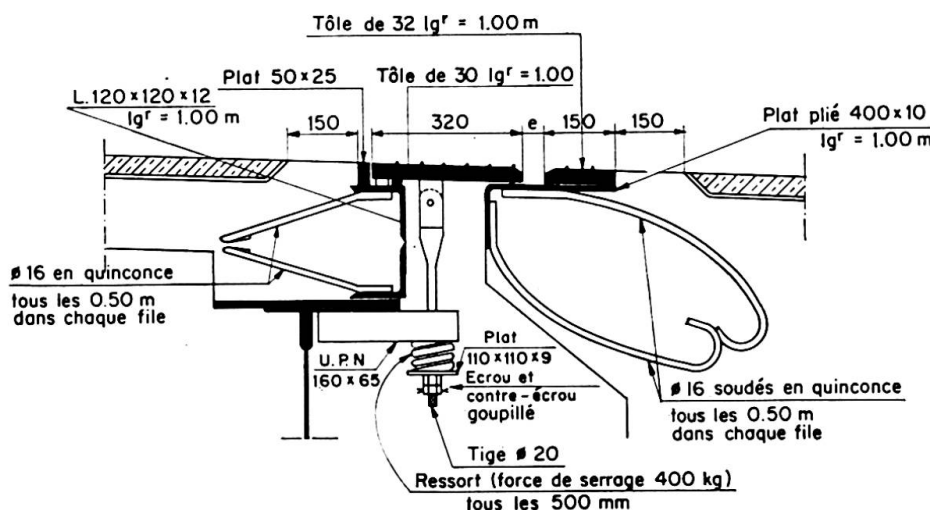
Fig. 2.

Quelquefois le joint est bruyant et un choc se produit au passage des véhicules.

Quelques cas de déformation dans les éléments métalliques ont été constatés.

Il arrive que le revêtement de la chaussée forme un bourrelet ou inversement s'arrache en produisant une petite tranchée le long du joint.

Les bruits et les chocs proviennent essentiellement d'une mauvaise application de la tôle de recouvrement sur ses appuis. Pour les atténuer, l'expérience montre qu'il faut prendre de grandes précautions.

3.1.2. La tôle de recouvrement doit être coupée dans le sens transversal au pont en éléments relativement courts (de l'ordre de 1 m). C'est la seule manière d'obtenir une application convenable de cette tôle sur les cornières.

3.1.3. L'épaisseur de la tôle doit être assez forte, en rapport avec l'ouverture maximale du joint. En général, le bord de cette tôle est taillé en biseau pour atténuer le ressaut au passage des véhicules: ce biseau ne doit pas être trop allongé pour ne pas affaiblir la tôle.

3.1.4. La force des ressorts de rappel est un élément très important. Dans les premières réalisations, cette force était insuffisante, de l'ordre de 350 kg par mètre de joint. L'expérience montre qu'il faut porter cette force aux environs de 800 kg/m. Chaque élément de tôle doit être fixé par 2 ou 3 ressorts.

3.1.5. Il semble ressortir de l'enquête qu'il y a avantage à placer la tôle de manière que les roues l'abordent en premier du côté de son appui semi-fixe. Même pour les chaussées à double sens de circulation, cette disposition est facile à réaliser lorsque la tôle est coupée en éléments de petite longueur.
