Zeitschrift: IABSE congress report = Rapport du congrès AIPC = IVBH
Kongressbericht

Band: 11 (1980)

Rubrik: IX. Lessons from the behaviour of structures

Lessons from the Behaviour of Structures

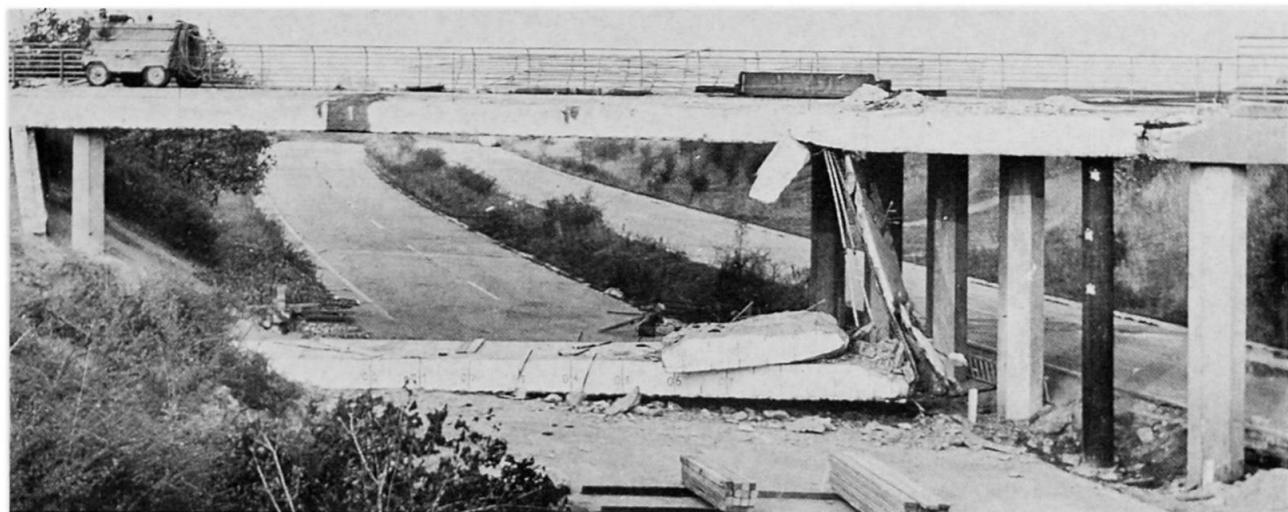
Fig. 7. The collapsed slab strip.

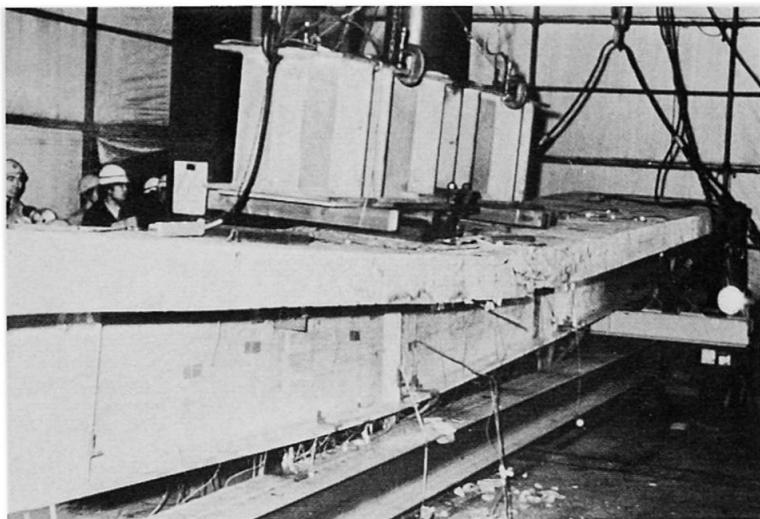
Photo. 5 Failure of Single-Web Composite Girder

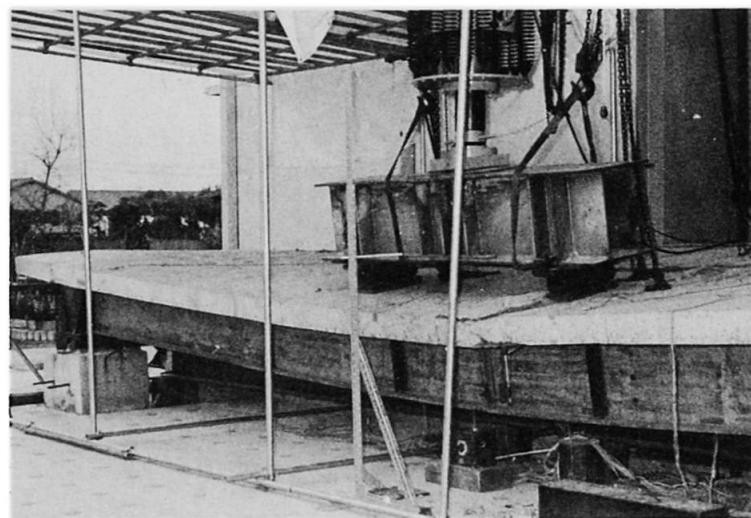
Photo. 7 Failure of Two-Web Composite Girder

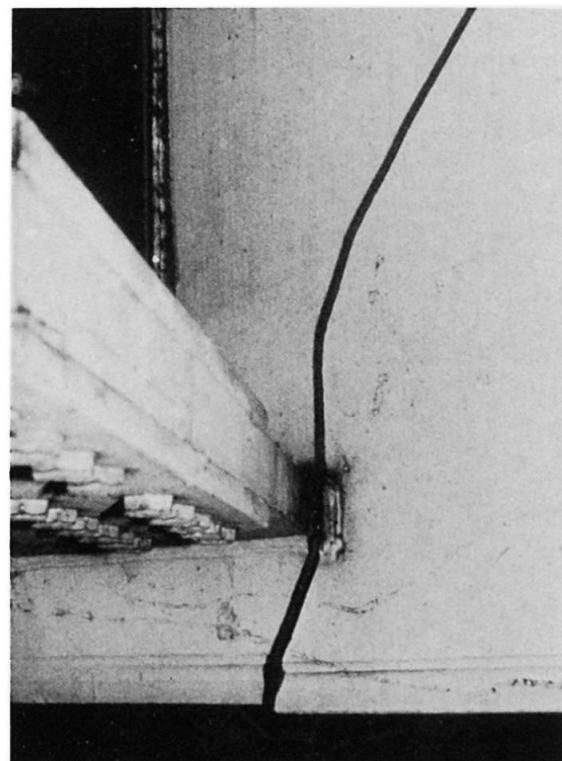
The initial field examination of the fracture indicated that all of the cracks started at the welded junction of the plate girder flange tip to the box side plate, as illustrated in Fig. 2. All three cracks completely severed the bottom flange of the box girders and the webs. Openings at the bottom flange of about 20 mm were measured.

Fig. 2 Cracked Box Side Plate

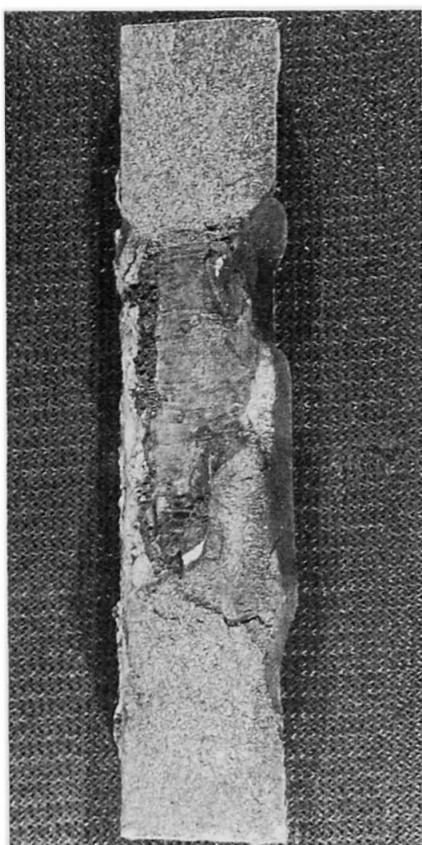
The crack surfaces of the side plates of the box girders adjacent to the flange tip were examined. Chevron markings found on the fracture surface indicated that the crack originated near the tip of the girder flange. A photograph and schematic of one fracture surface are shown in Figs. 3a and 3b. The overall fracture surface shows that the weldment connecting the flange tip to the box had a large lack of fusion area. Paint was found in some of these areas, which had penetrated from the inside of the box. The largest lack of fusion area was approximately 18 mm by 83 mm and was approximately elliptical shaped.

Fig. 3a Fracture Surface of Box Girder Web Plate

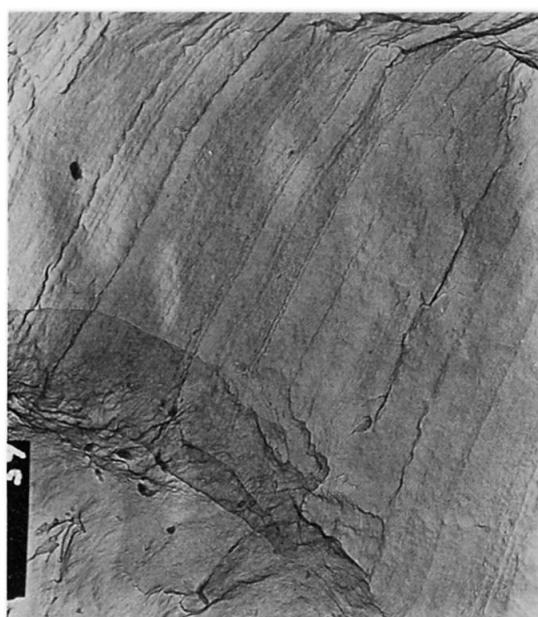
Fig. 4 Fatigue Striation Markings on Box Girder Web Surface

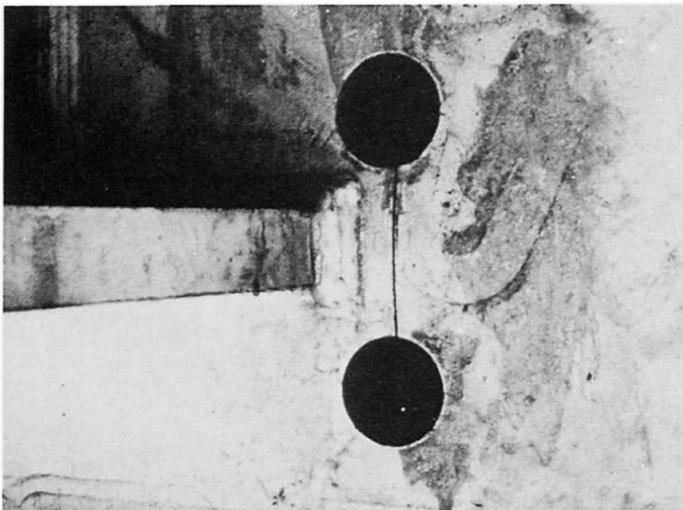
Fig. 6a Retrofitted Box Side Plate

The cracking of three bents in the viaduct of the Dan Ryan line developed from fatigue crack growth at the weld junctions of girders which pierced the side plates of the box-shaped bents. Subsequent inspection revealed fatigue cracks at similar locations in nearby bents. Brittle fracture occurred when a critical combination of crack size and stress resulted in a critical stress intensity equal to the material fracture toughness at the low temperature. The cracks developed in the bents at the junction of the girder flange and side plates. The initial fabrication conditions provided cracklike conditions that were very susceptible to fatigue crack growth. It was a difficult area to weld because of the skewed angle between the girders and the bent. Comparable conditions have been observed in other structures with similar details and steps are being taken to retrofit those structures as well.

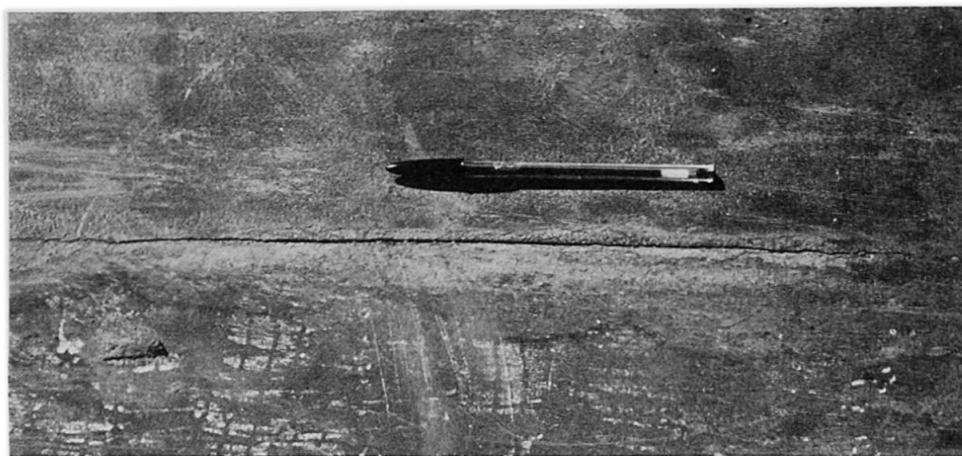
- 1- ont été observées aussi bien sur les éléments de tablier de grande longueur (24 m et 30 m) que sur les éléments courts (12 m et 6 m) dont les tôles de platelage sont respectivement en acier A 52 S 8 ou E 36-4 et A 42 S 31 ou E 26-3,
- 2- débouchent généralement derrière le cordon de soudure, ce qui les rend indécelables de l'extérieur d'une part et favorise d'autre part l'infiltration des eaux à l'intérieur des nervures (figure 3).

Figure 2 – Fissure longitudinale de tôle de platelage

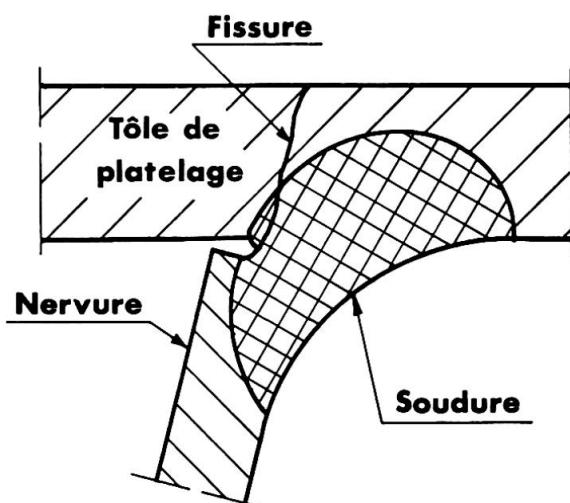
Une étude effectuée par l'Institut de Soudure en liaison avec le Laboratoire Central des Ponts et Chaussées sur échantillon de platelage prélevé sur un ouvrage a montré qu'il s'agit de phénomènes de fatigue dont l'initiation, due à un défaut local d'assemblage provenant soit d'une soudure médiocre soit d'une irrégularité de forme des pièces en contact, se ferait à partir d'un effet d'entaille à la racine du cordon de soudure (figure 4).

Figure 4
Détail des fissures

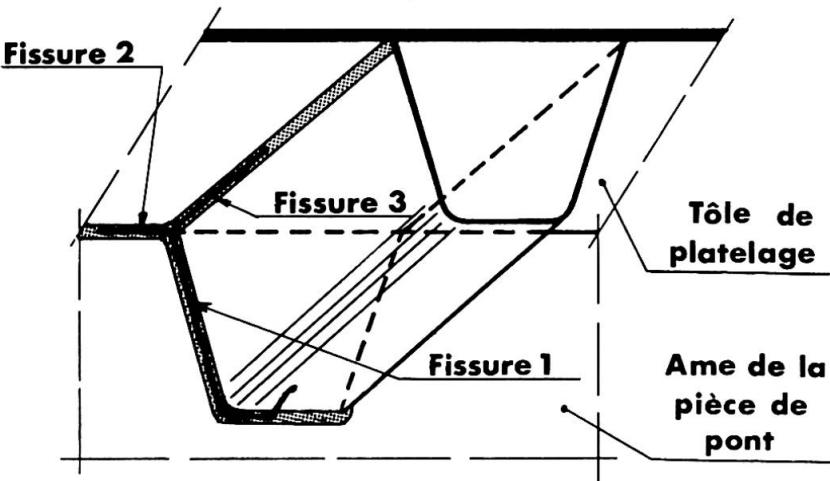
Enfin il semblerait que les fissures prennent naissance dans les cordons de soudure d'attache des joues des nervures

**Figure 6
Fissure dans les cordons de soudure**

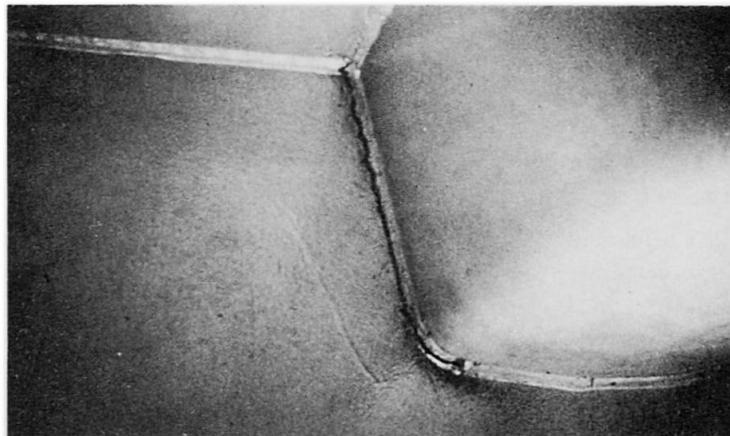
Figure 7 – Fissures d’assemblage

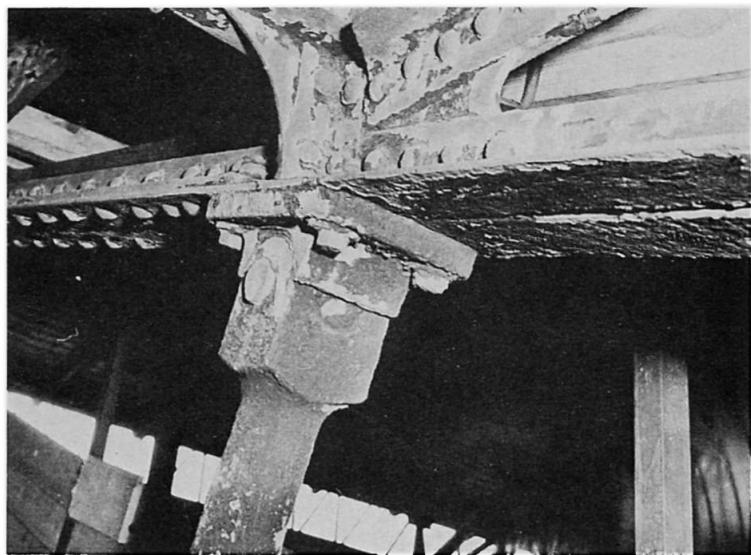
5. Detail of a corroded trussing

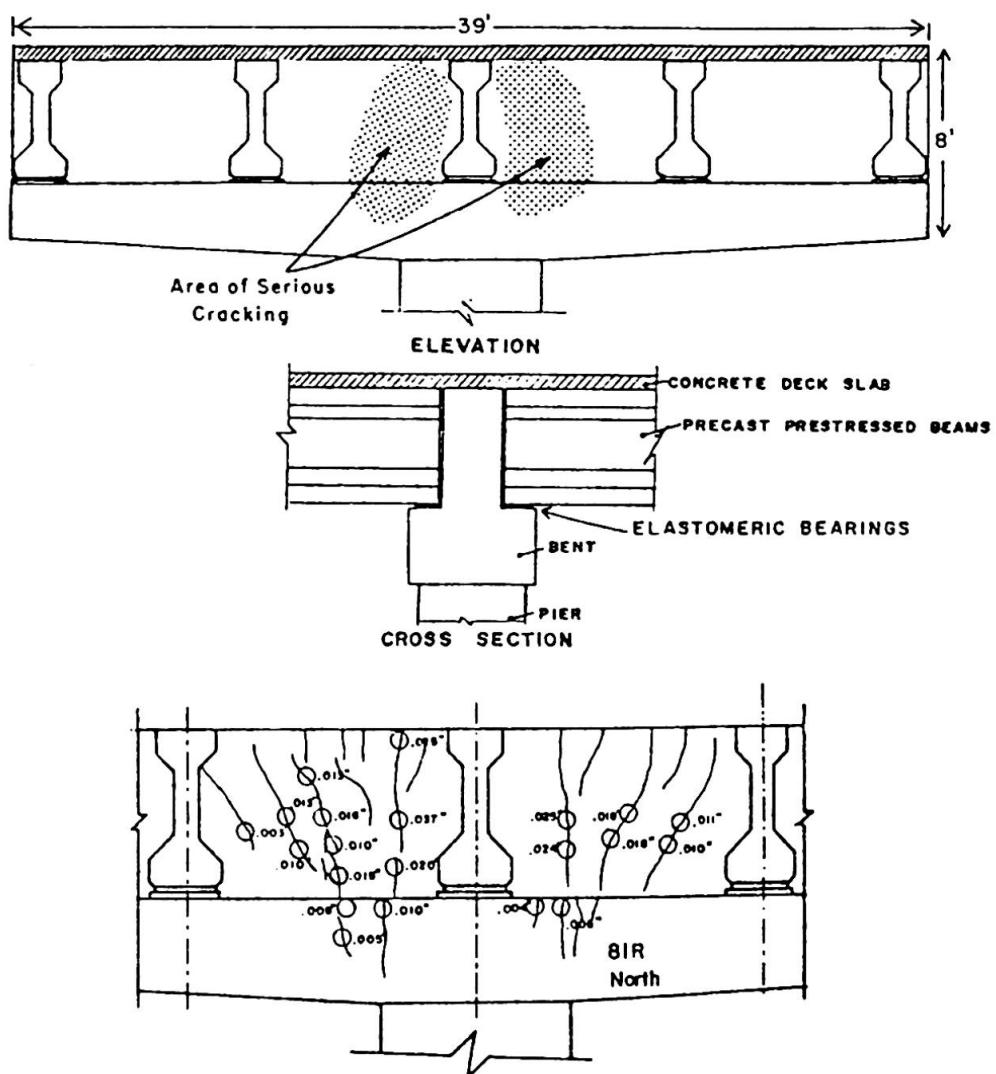
Fig. 1 Crack patterns and crack widths in the bent caps

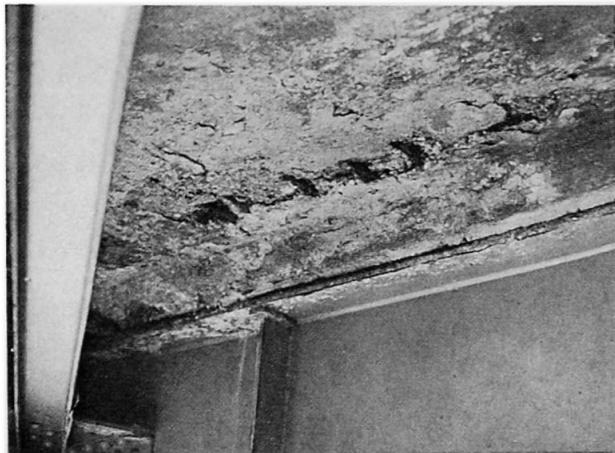
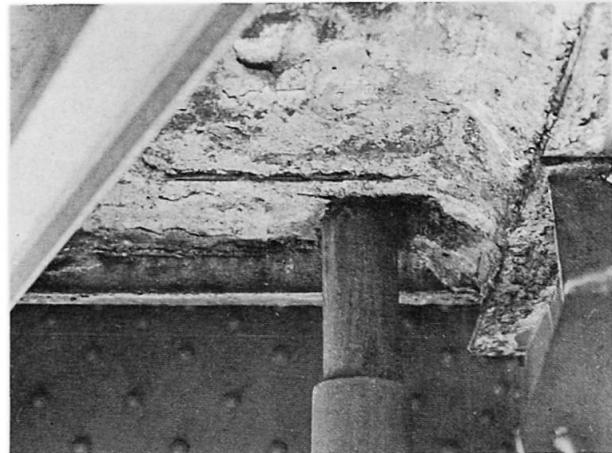
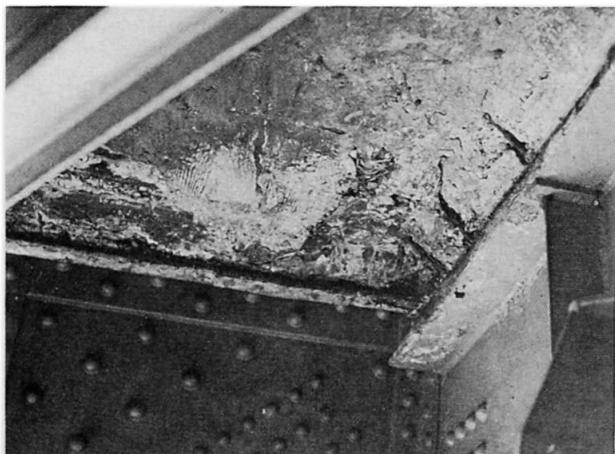
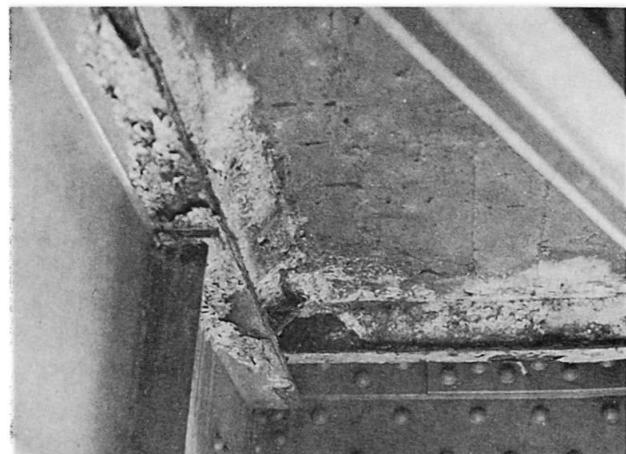
Untere Fläche der beschädigten Stahlbetonplatte der Petöfi-Donaubrücke

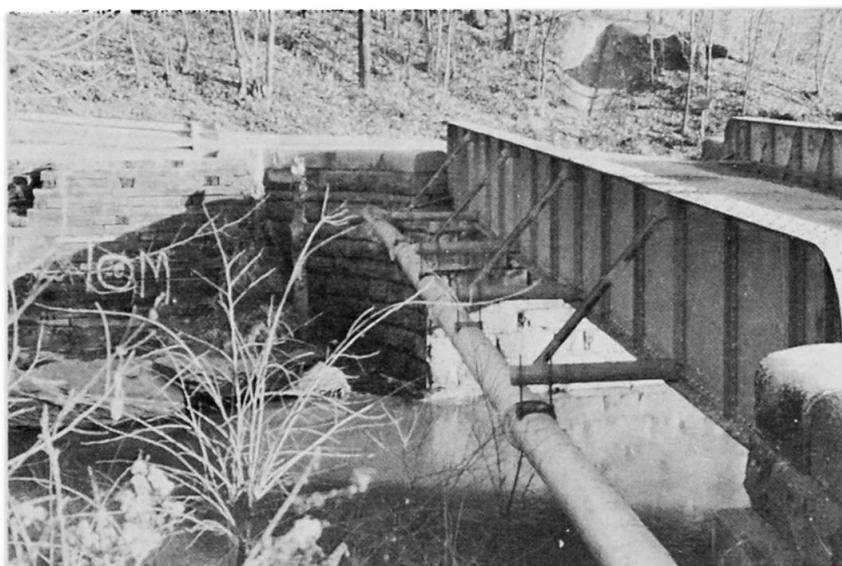
Photograph 3: Case Study 2 - Deteriorated steel through-girder bridge.

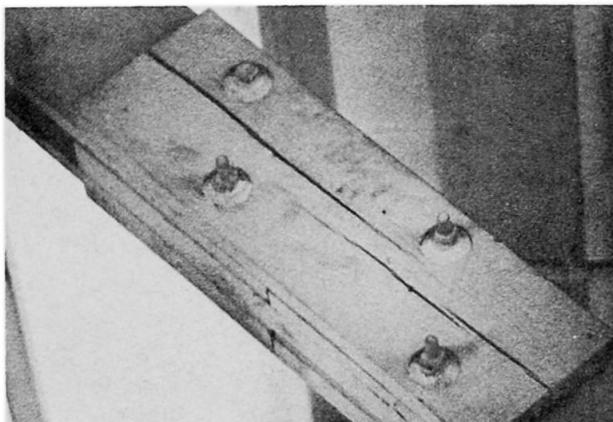
Fig. 2 - End Splits of Bolted Splice Plates
