Zeitschrift: IABSE congress report = Rapport du congrès AIPC = IVBH
Kongressbericht

Band: 11 (1980)

Rubrik: IX. Lessons from the behaviour of structures

Lessons from the Behaviour of Structures

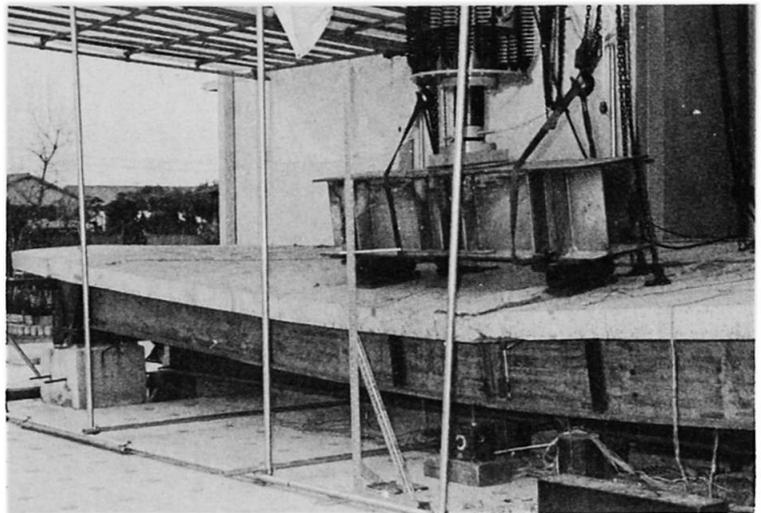
Photo. 7 Failure of Two-Web Composite Girder

ite girder. In fact, the effect of bending action of the slab on the load-carrying capacity of the π -1 girder was hardly observed. At a width-off-center loaded girder (π -2) (Photo. 6), cracking started on the upper surface of the slab at the load of 45 t. Then, the cracks were propagated in a fan-shape at the load of 80 t and finally, the failure occurred at the load of 125 t due to the development of large cracks around the loading plate. Fig. 5 shows the relations of load with vertical deflection, in which an increase in the deflection of K point is remarkable at about 80 tons. It is noticed that the width-off-center loading governs the ultimate strength of the composite girder more severely than the center loading. Photo. 7 shows the failure of the girder.

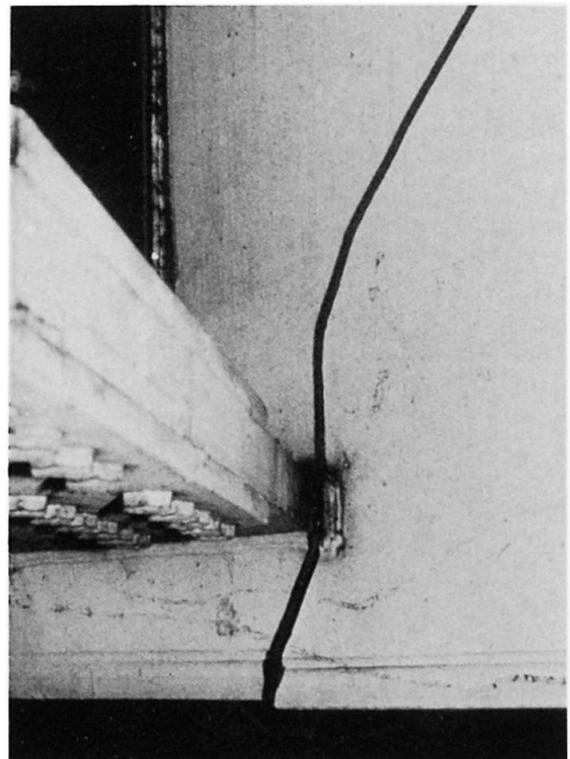
Fig. 2 Cracked Box Side Plate

The initial field examination of the fracture indicated that all of the cracks started at the welded junction of the plate girder flange tip to the box side plate, as illustrated in Fig. 2. All three cracks completely severed the bottom flange of the box girders and the webs. Openings at the bottom flange of about 20 mm were measured.

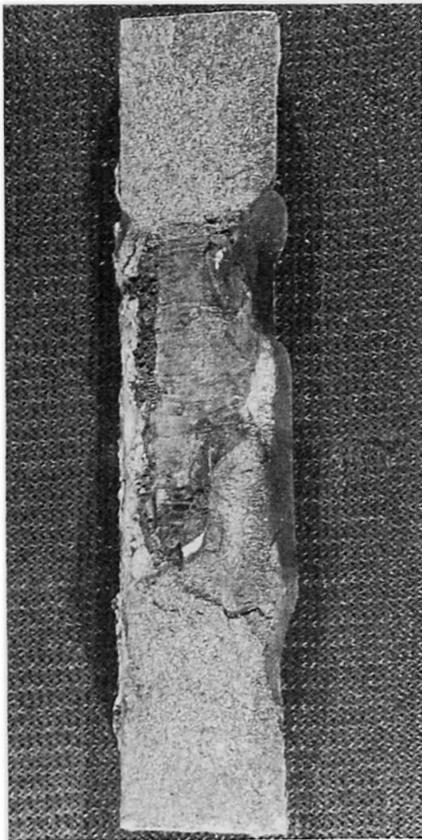
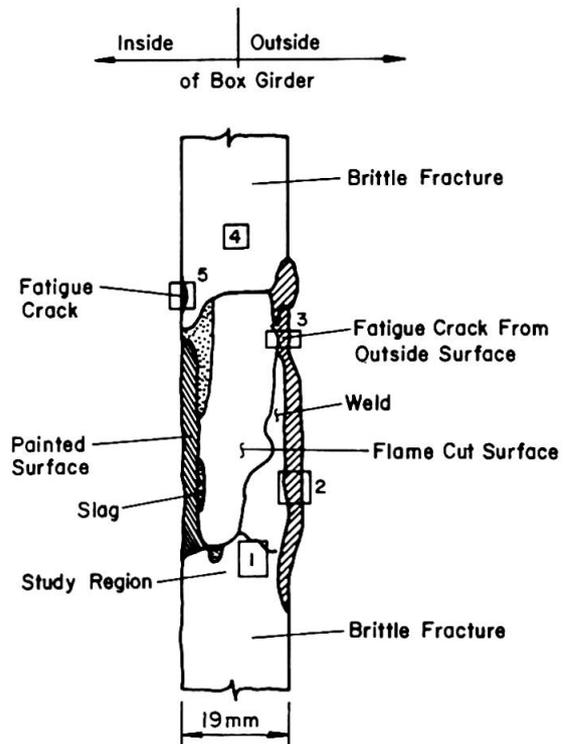
Fig. 3b Schematic of Fracture Surface

The crack surfaces of the side plates of the box girders adjacent to the flange tip were examined. Chevron markings found on the fracture surface indicated that the crack originated near the tip of the girder flange. A photograph and schematic of one fracture surface are shown in Figs. 3a and 3b. The overall fracture surface shows that the weldment connecting the flange tip to the box had a large lack of fusion area. Paint was found in some of these areas, which had penetrated from the inside of the box. The largest lack of fusion area was approximately 18 mm by 83 mm and was approximately elliptical shaped.

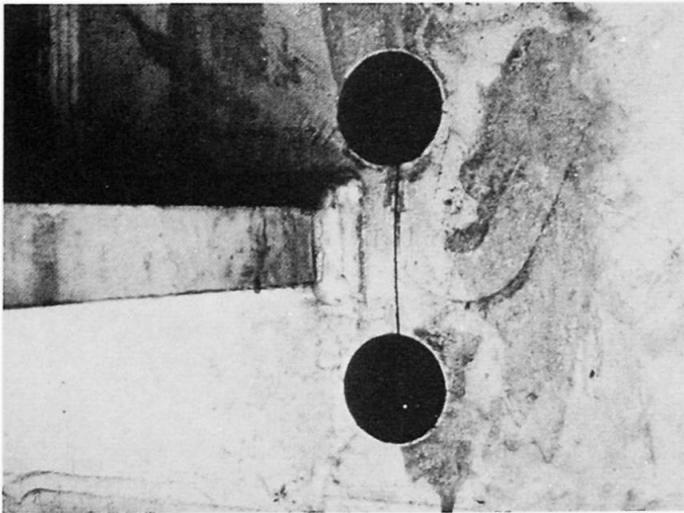
Fig. 6a Retrofitted Box Side Plate

The cracking of three bents in the viaduct of the Dan Ryan line developed from fatigue crack growth at the weld junctions of girders which pierced the side plates of the box-shaped bents. Subsequent inspection revealed fatigue cracks at similar locations in nearby bents. Brittle fracture occurred when a critical combination of crack size and stress resulted in a critical stress intensity equal to the material fracture toughness at the low temperature. The cracks developed in the bents at the junction of the girder flange and side plates. The initial fabrication conditions provided cracklike conditions that were very susceptible to fatigue crack growth. It was a difficult area to weld because of the skewed angle between the girders and the bent. Comparable conditions have been observed in other structures with similar details and steps are being taken to retrofit those structures as well.

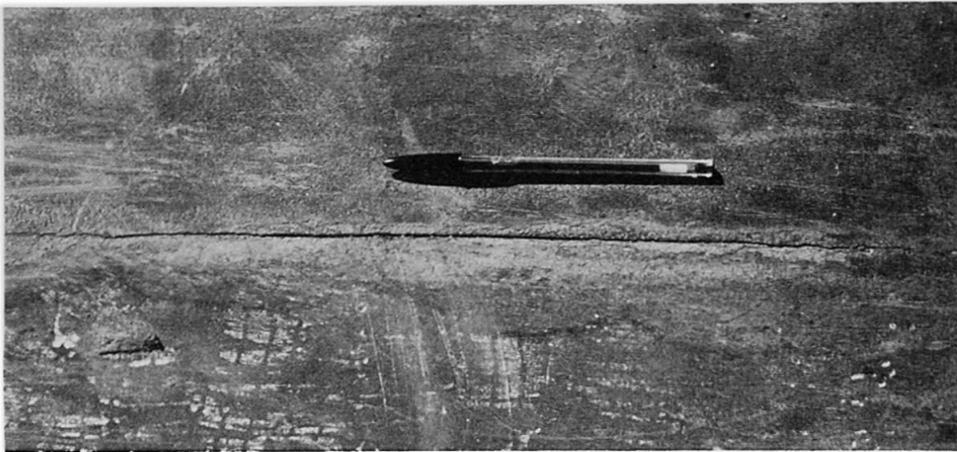
Figure 2 - Fissure longitudinale de tôle de platelage

- 1- ont été observées aussi bien sur les éléments de tablier de grande longueur (24 m et 30 m) que sur les éléments courts (12 m et 6 m) dont les tôles de platelage sont respectivement en acier A 52 S χ ou E 36-4 et A 42 S 31 ou E 26-3,
- 2- débouchent généralement derrière le cordon de soudure, ce qui les rend indécélables de l'extérieur d'une part et favorise d'autre part l'infiltration des eaux à l'intérieur des nervures (figure 3).

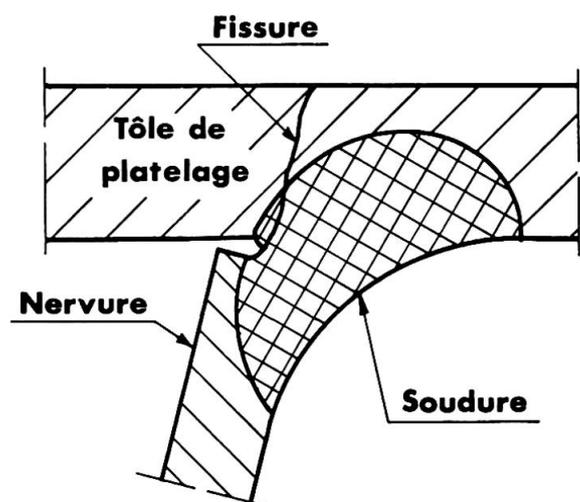
**Figure 4
Détail des fissures**

Une étude effectuée par l'Institut de Soudure en liaison avec le Laboratoire Central des Ponts et Chaussées sur échantillon de platelage prélevé sur un ouvrage a montré qu'il s'agit de phénomènes de fatigue dont l'initiation, due à un défaut local d'assemblage provenant soit d'une soudure médiocre soit d'une irrégularité de forme des pièces en contact, se ferait à partir d'un effet d'entaille à la racine du cordon de soudure (figure 4).

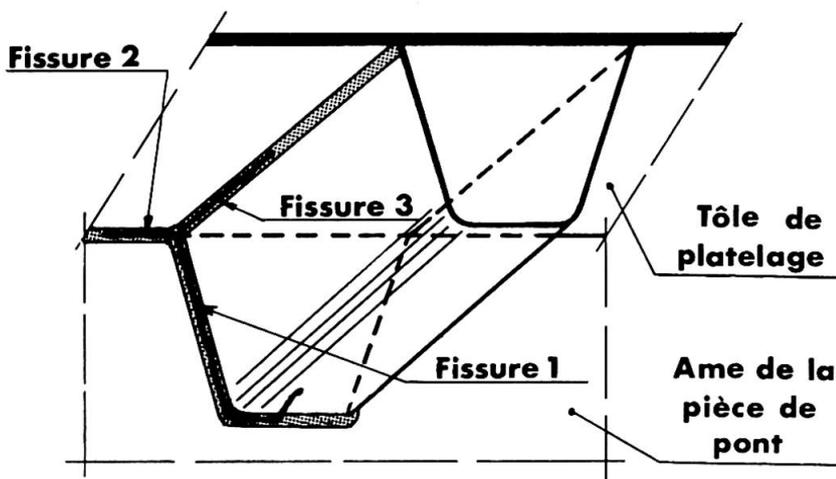
Figure 6
Fissure dans les cordons de soudure

Enfin il semblerait que les fissures prennent naissance dans les cordons de soudure d'attache des joues des nervures

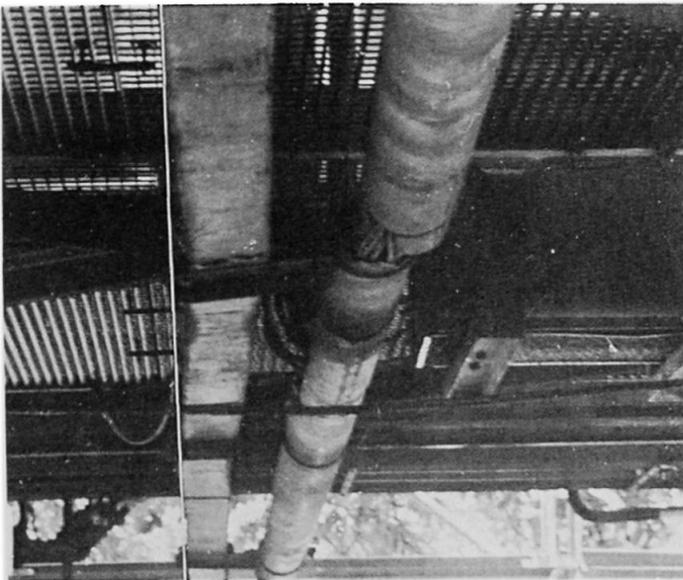
Abb. 2 Deformierter Hauptträger

Um einen Überblick über die verbleibende Tragfähigkeit der deformierten Stahlträger zu gewinnen, wurde es notwendig, die Hauptträger statisch zu untersuchen und wenn nötig, einen Vorschlag für die Sanierung zu machen. Das Ausmaß der Beschädigung an einem der Hauptträger ist in Abb. 2 zu sehen.
