Artikel: Leçons du comportement des ponts en Belgique

Leçons du comportement des ponts en Belgique

Lessons from the Behaviour of Bridges in Belgium

Une nouvelle organisation de la gestion des ponts en Belgique a été établie en 1978. Environ 500 ponts ont été inspectés, certains réparés. Différentes leçons ont été tirées de cette expérience.

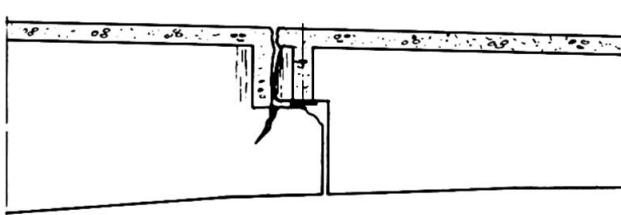
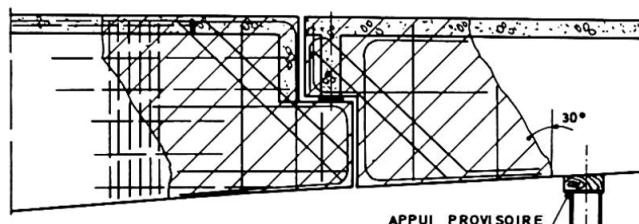
- Fig. 3 - REPARATION D'UNE ARTICULATION CANTILEVER

- 1) La corrosion des câbles de précontrainte est un des problèmes les plus préoccupants de la gestion des ponts. Quand il s'agit de câbles extérieurs, on peut les enlever ou tout au moins supprimer complètement leur effet et les remplacer moyennant la construction éventuelle d'un nouveau bloc d'about ainsi que le forage d'ouvertures dans les anciens blocs d'about et les entretoises. La fig. 1 montre le cas d'un pont dont tous les câbles longitudinaux ont été remplacés.
- 2) Cette technique permet également de renforcer les ponts en béton armé (fig. 2).
- 3) Les articulations des ponts cantilever constituent souvent des points faibles malaisés à réparer et à renforcer (fig. 3)

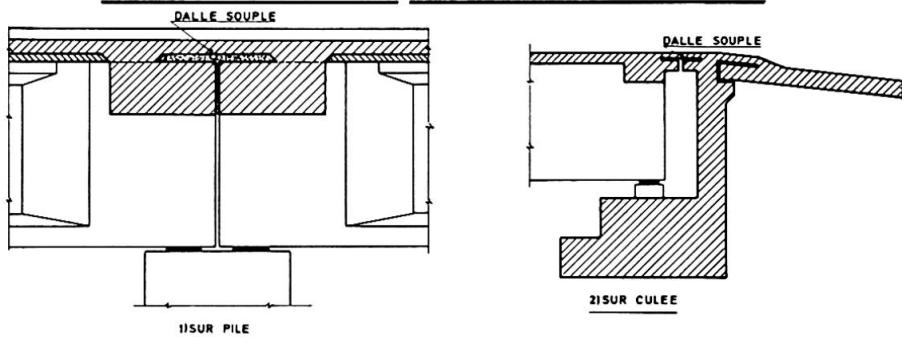
- Fig. 9 - REDUCTION DU NOMBRE DE JOINTS : SOLUTION DE LA DALLE SOUPLE DE LIAISON

9) Les joints de dilatation de ponts routiers sont fort sollicités et donnent lieu à de graves ennuis. La solution de liaison en dalle souple a été trouvée, mise au point et expérimentée avec succès en Belgique, puis utilisée à grande échelle, même à l'étranger. (fig. 9)
