Artikel: Comportement en service des plafondages de viaducs métalliques démontables

Comportement en service des plateformes de viaducs métalliques démontables

PIERRE MEHUE

Service d'Etudes Techniques des Routes et Autoroutes (S.E.T.R.A.)

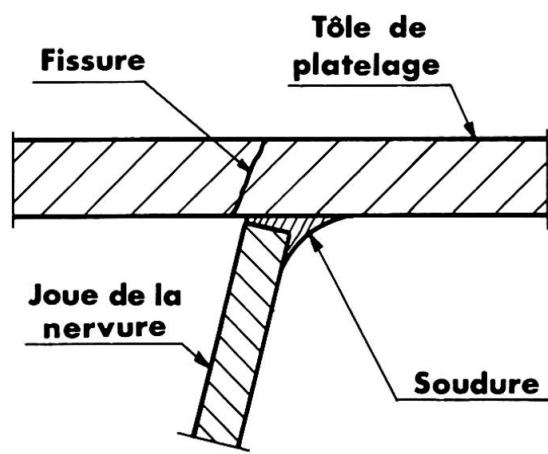
- 1- ont été observées aussi bien sur les éléments de tablier de grande longueur (24 m et 30 m) que sur les éléments courts (12 m et 6 m) dont les tôles de platelage sont respectivement en acier A 52 S 8 ou E 36-4 et A 42 S 31 ou E 26-3,
- 2- débouchent généralement derrière le cordon de soudure, ce qui les rend indécelables de l'extérieur d'une part et favorise d'autre part l'infiltration des eaux à l'intérieur des nervures (figure 3).

Figure 3
Tracé des fissures

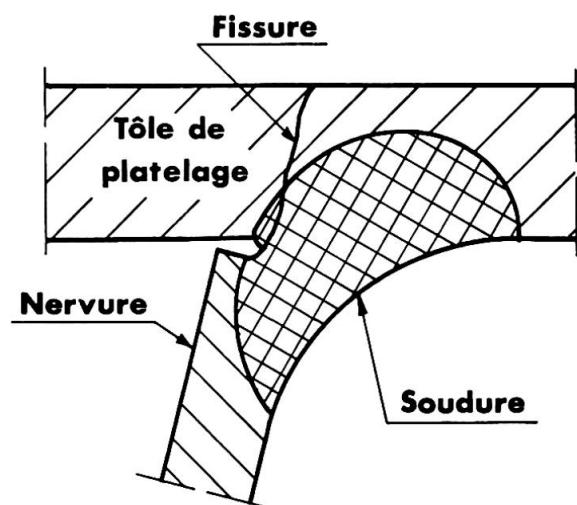
Une étude effectuée par l'Institut de Soudure en liaison avec le Laboratoire Central des Ponts et Chaussées sur échantillon de platelage prélevé sur un ouvrage a montré qu'il s'agit de phénomènes de fatigue dont l'initiation, due à un défaut local d'assemblage provenant soit d'une soudure médiocre soit d'une irrégularité de forme des pièces en contact, se ferait à partir d'un effet d'entaille à la racine du cordon de soudure (figure 4).

Figure 4
Détail des fissures
