**Artikel:** Leçons de la fissuration d'un pont à l'effort tranchant

**Autor:** Moreau, Philippe / Virlogeux, Michel

### **Leçons de la fissuration d'un pont à l'effort tranchant**

Lessons from Shear Cracking of a Bridge

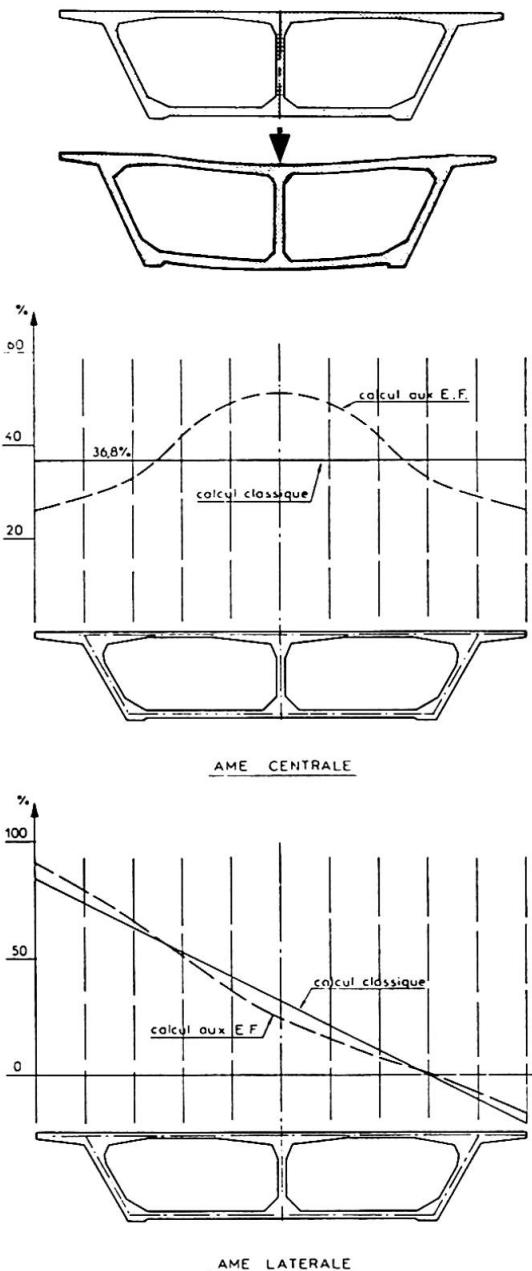
La figure 4 donne les lignes d'influence de la proportion d'effort tranchant reprise par une âme. On constate que le comportement de l'ouvrage est nettement différent de celui d'un caisson transversalement indéformable.

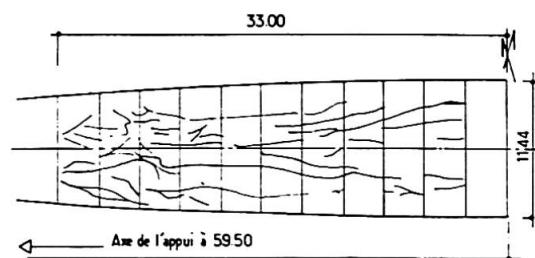
Ce phénomène est confirmé par l'existence d'une fissuration du hourdis inférieur, due à la flexion transversale engendrée par la surcharge de l'âme centrale, qui produit une déformation transversale du type de celle de la figure 6.
