**Artikel:** Korrosionsschäden an Strassenbrücken in Ungarn

**Autor:** Träger, Herbert

### **Korrosionsschäden an Strassenbrücken in Ungarn**

Corrosion by De-icing Salt on Bridges in Hungary

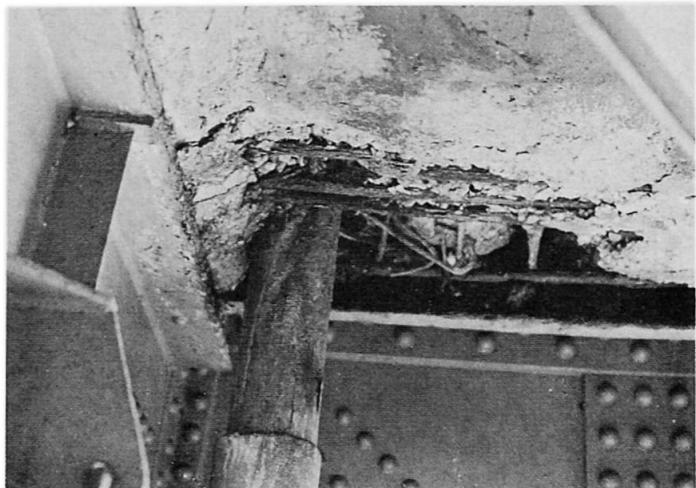
an der Petőfi-Donaubrücke in Budapest, wo die ganze, 1952 gebaute Stahlbetonplatte ausgetauscht werden musste. An der unteren Fläche der Platte entstanden - im Zug der unteren Stahleinlagen - Risse, an vielen Stellen fielen Betonteile ab /Bild 1./. In der rapiden Zerstörung spielten neben dem Mangel der Isolierung die vielen Fahrbahnunterbrechungen eine wichtige

Bild 1. Ein Teil der alten Stahlbetonplatte

Rolle. Hier wurden die Endstreifen der Platte einfach aufeinander gestützt. An einigen solchen Stellen waren vor dem Umbau unter den Lasten augensichtliche vertikale Bewegungen zu beobachten. In der neuen Stahlbetonplatte wurde die Anzahl der Unterbrechungen bis zur Möglichkeit - gemäss den statischen Erforderungen - stark reduziert und überall wasserdichte Übergangskonstruktionen eingebaut. Die erneuerte Brücke wurde am 13. Juni dieses Jahres dem Verkehr übergeben.

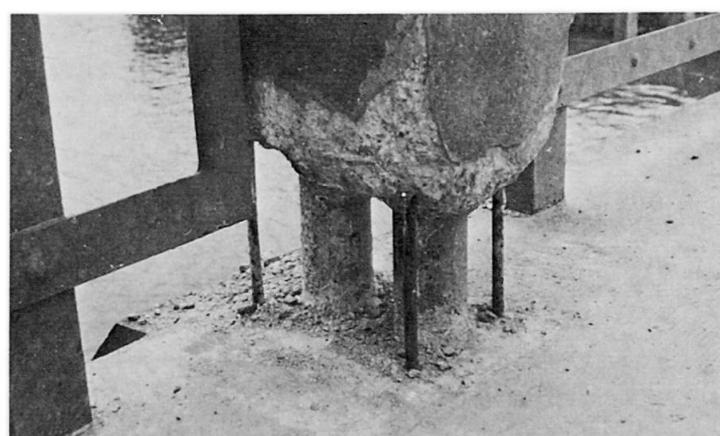
Bei einer 1948 erbauten Stahlbetonbogenbrücke mit Zugband wurden die Bogenhauptträger mit Hohlquerschnitt gebaut. Die innere Schalung wurde durch die auf der Oberfläche offen gelassenen Luken herausgeholt und diese wurden nicht korrekt abgeschlossen. Da drang Wasser in den Hohlkasten ein und griff bei der oberen Einbindung die Stahleinlagen der Hängestäbe /Röhre und Rundisen/ an. Diese erlitten während 28 Jahren einen so starken Querschnittsverlust, dass sie bei einem Stab und bald danach bei noch einem zerrissen. Auch am unteren Ende wurde der Beton stark beschädigt /Bild 2./. Die Brücke musste vor dem Verkehr gesperrt werden und alle Hängestäbe wurden durch frei liegende Stahlstäbe ersetzt, welche regelmäßig kontrolliert werden können.

Bild 2. Angegriffener Hängestab

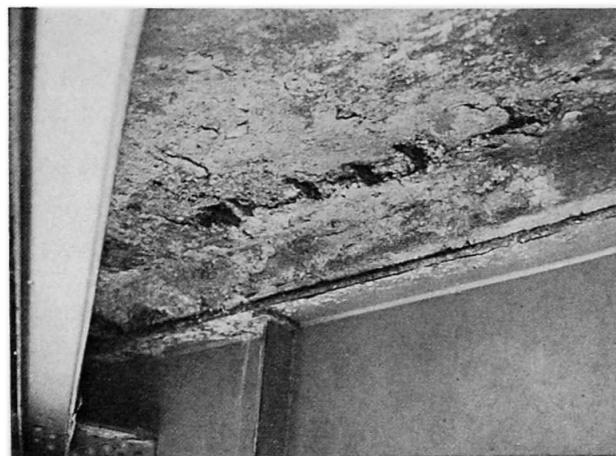
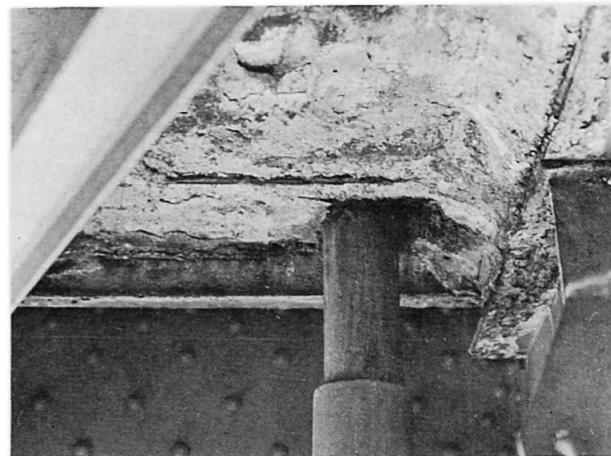
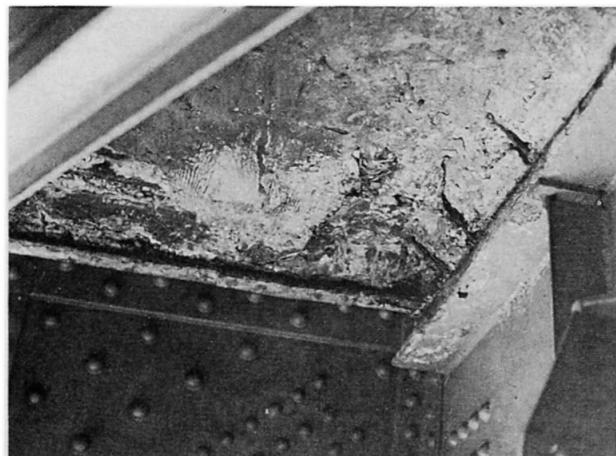
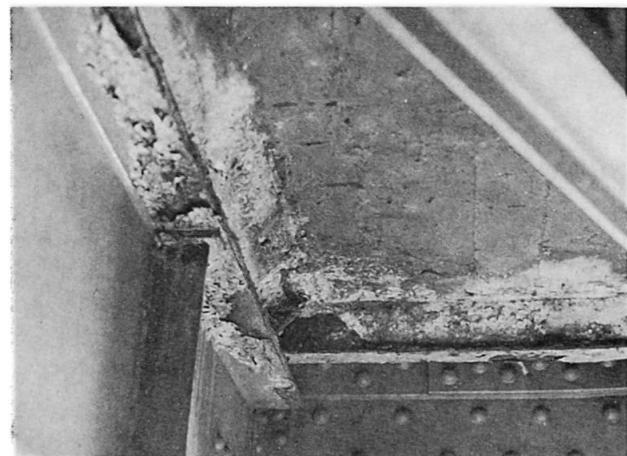
Untere Fläche der beschädigten Stahlbetonplatte der Petöfi-Donaubrücke
