Fissures de fatigue dans les viaducs métalliques démontables

Fatigue Cracks in Demountable Steel Bridges

Pierre MEHUE

SETRA

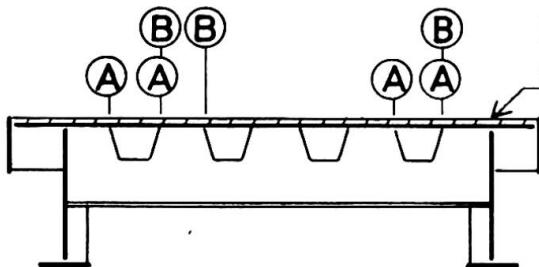
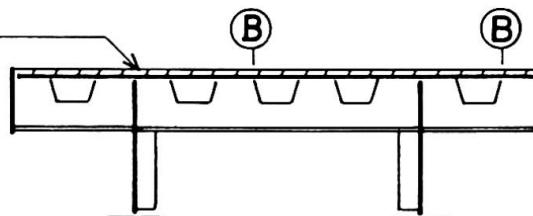
Fig. 1 - Coupes transversales types des tabliers et emplacements des fissures. Le repère A correspond aux viaducs à voies unique, le repère B aux viaducs à deux ou trois voies.

Les fissures décelées jusqu'à ce jour, au nombre de trois cents environ, affectent surtout l'assemblage par soudure sur la tôle de platelage des nervures trapézoïdales qui sont situées à l'aplomb des zones de passage des roues des véhicules lourds. Elles sont donc relativement symétriques dans le cas d'ouvrages à voie unique, légèrement décalées vers l'axe de la chaussée dans le cas de viaducs à deux voies bidirectionnels en raison de l'effet de paroi du dispositif de retenue, et présentent un décalage encore plus marqué vers la gauche dans le cas de viaducs unidirectionnels à deux ou trois voies (Fig. 1).

TYPE I

TYPE II

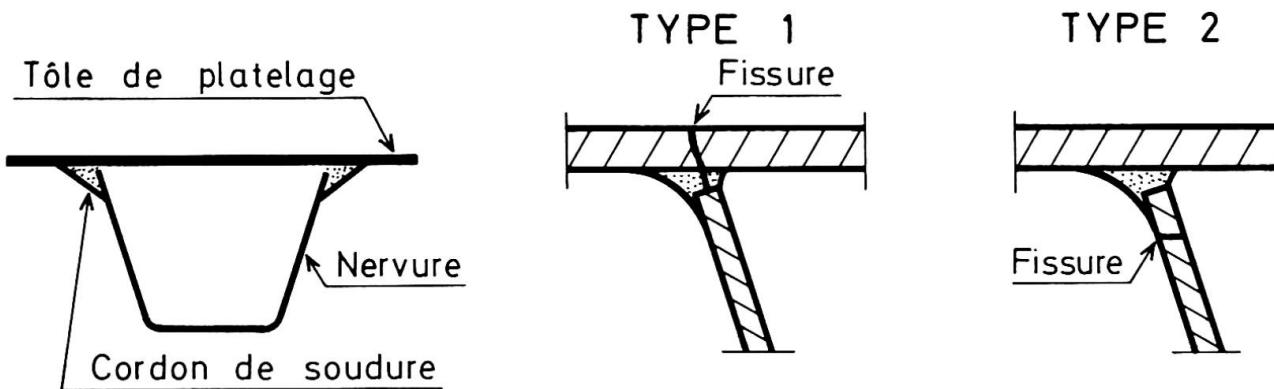
Fig. 2 - Emplacement et position des fissures

Par rapport au cordon de soudure d'assemblage, réalisé sans préparation préalable du bord de nervure par chanfreinage partiel, la fissure peut se trouver :

- soit à la racine du cordon, pour traverser la tôle de platelage et déboucher sous le revêtement de chaussée,
- soit à la base du cordon, et traverser la joue de la nervure pour déboucher à l'intérieur,

selon les ouvrages, les éléments de tablier et les nervures concernées (Fig. 2). Le premier cas, qui est le plus fréquent, est aussi le plus facile à repérer, car d'une part la détérioration locale du revêtement de chaussée met rapidement la fissure à nu, et d'autre part l'infiltration des eaux de ruissellement, qui

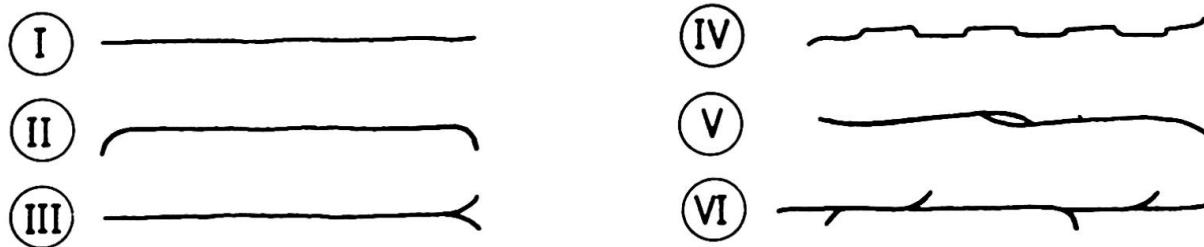
Fig. 3 - Principaux types de tracés de fissures

Alors que les fissures de type 2 ne diffèrent en général que par leur longueur, les fissures débouchant à la surface de la tôle de platelage offrent une assez grande variété de tracés parmi lesquels il est possible de recenser six figures élémentaires principales (Fig. 3) :

- fissure simple, approximativement rectiligne ou vaguement arquée,
- fissure sensiblement rectiligne, se terminant par des arcs de cercles de 30 à 50 mm de rayon,
- fissure légèrement sinuose, présentant une extrémité bifide,
- fissure crénelée, dont les redans ont une profondeur de l'ordre de 3 à 4 millimètres,

- fissure ondulante, isolant dans sa partie centrale une lentille de métal de 3 à 5 millimètres de longueur,
 - fissure barbelée, comportant de nombreuses amorces biaises de 20 à 50 millimètres de longueur,
 dont certaines peuvent bien entendu se retrouver dans des fissures de caractère plus complexe.

Il semblerait d'ailleurs, d'après les relevés effectués sur plusieurs ouvrages, que les figures I, II et III ne constituent que des étapes dans la réalisation de la figure VI.

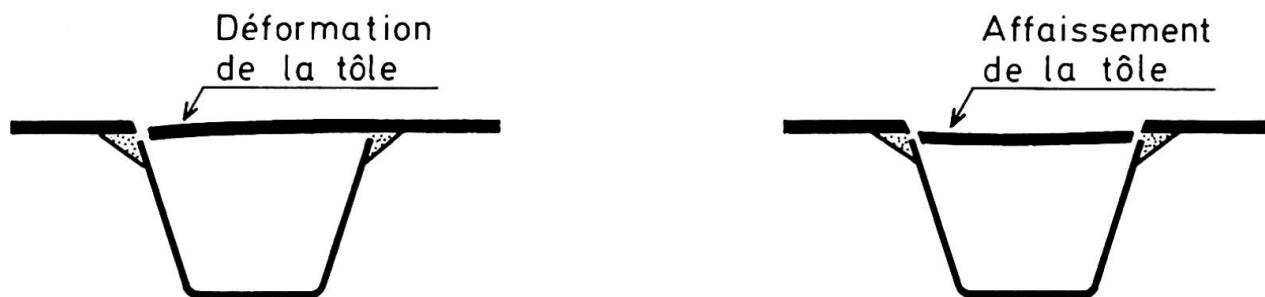
Fig. 4 - Déformation des lèvres des fissures et affaissement de la tôle

Difficilement décelables visuellement, en raison de leur finesse, avant qu'elles n'atteignent 25 mm, la plupart des fissures avaient une longueur comprise entre 120 et 650 mm, avec des lèvres assez nettement disjointes dans leur partie centrale. Si les exemples dépassant le mètre n'étaient pas rares, des longueurs supérieures à 2 m n'ont été mesurées qu'exceptionnellement, résultant alors de l'allongement puis de la jonction de deux ou trois fissures successives. Dans ces derniers cas, les fissures étaient très marquées, avec des lèvres épaufrées et parfois dénivélées l'une par rapport à l'autre (Fig. 4).

En pratique la situation n'est devenue préoccupante que dans les quelques cas où, par suite d'une évolution rapide, le développement de fissures parallèles voisines conduisait à la formation de lanières de tôle de platelage de 300 mm environ de largeur pour 1 m de longueur, qui étaient susceptibles de se déformer de façon importante au passage des véhicules lourds ou sous l'action de contraintes thermiques, et de provoquer ainsi des accidents (Fig. 4).

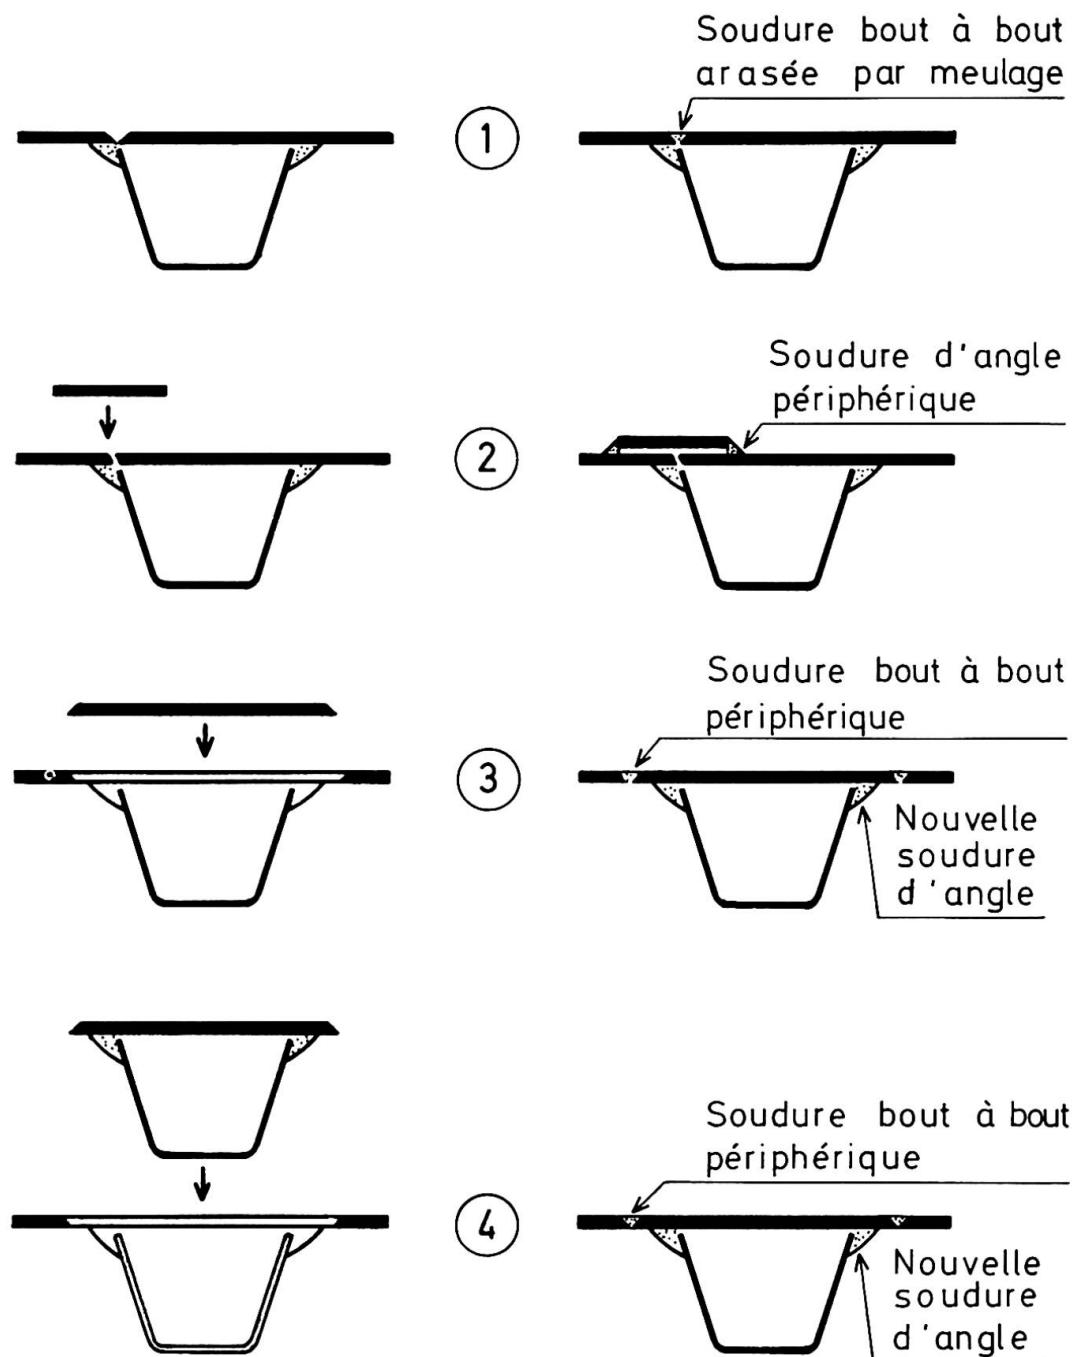
Fig. 5 - Procédés de réparation des fissures

Si l'on excepte l'utilisation des couvre-joints dont les cordons de fixation se sont rapidement fissurés, les réparations ont dans l'ensemble plutôt donné satisfaction dans la mesure où elles étaient exécutées par du personnel qualifié travaillant dans les conditions requises. Pour les réparations simples, les échecs constatés (réapparition de la fissure au même emplacement ou apparition d'une nouvelle fissure en bordure de la zone affectée thermiquement) paraissent essentiellement dus à des interventions rapides, réalisées sans préparation ni contrôle. Les meilleurs résultats semblent avoir été obtenus dans les cas, très peu nombreux il est vrai, de remplacement de morceaux de platelage, mais il s'agit là d'une méthode très compliquée, très contraignante et très coûteuse.

- 1 - pour les fissures simples, des réparations par :
 - ressuage, élimination du défaut par meulage, puis soudage et arasage,
 - pose d'un couvre-joint fixé par cordon d'angle périphérique, ne demandant que des interruptions de circulation de quelques heures,
- 2 - pour les fissures parallèles voisines ou les fissures de caractère complexe, des réparations par remplacement :
 - du morceau de tôle de platelage dégradée,
 - du morceau de tôle de platelage concernée et de nervure correspondante, exigeant cette fois des interruptions de trafic de deux à trois semaines, avec des fortunes diverses.
