Ertüchtigung der Pfeilerzellenmauer für die Oleftalsperre

Rehabilitation of the Olef Buttress Dam

Reinhard SEELING

Heinz-Günter HOFFMANN

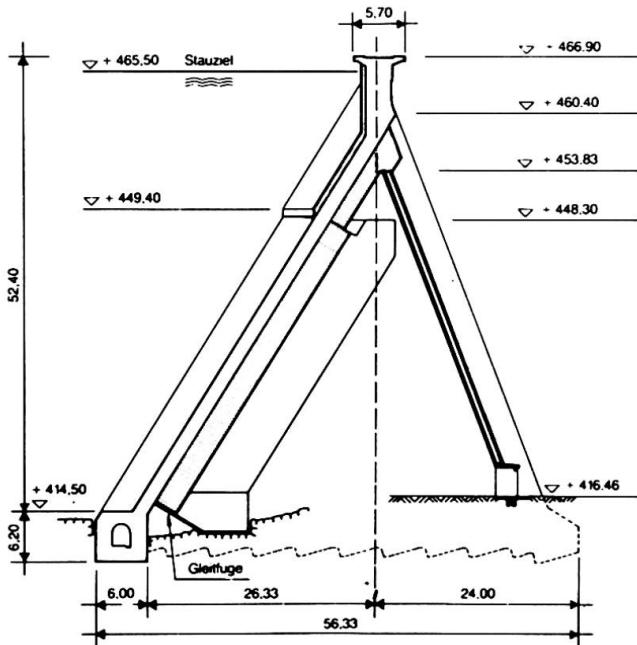
Fig. 2 Querschnitt durch die Pfeilerfuge.

Nach etwa 10jährigem Betrieb traten im Winter 1974/75 erneut Risse auf, diesmal überwiegend auf der Wasserseite im Bereich der ca. 15 m hohen Wasserwechselzone. Auch auf dem luftseitigen Pfeilerrücken traten überall Haarrisse auf, die jedoch keinen Einfluß auf die Standsicherheit der Mauer haben. Während die zumeist nur 20 bis 25 cm tiefen Risse im Druckzonenbereich der Stauwand unabdenklich waren, wurden die Risse im Zugbereich der Kragarme als Einschränkung der Tragfähigkeit angesehen. Als RiBursache wurden hauptsächlich Eigenspannungen im unbewehrten Grobbeton infolge des Schwindens und nichtlinearer Temperaturverteilung herausgefunden.

Aus Sicherheitserwägungen wurde das zulässige Stauziel unverzüglich um 10 m reduziert. Darüber hinaus wurden die Risse mit dauerelastischem Material an der Oberfläche geschlossen. Eine Außerbetriebnahme der Talsperre schied aus Gründen der Versorgungssicherheit jedoch aus. Da insbesondere die Temperatureinflüsse, die bei der ursprünglichen Bemessung noch nicht genau genug bekannt waren, weiter fortbestehen, genügte es zur Herstellung einer voll gebrauchsfähigen Staumauer nicht, allein die RiBschäden zu sanieren, sondern die Konstruktion selbst mußte ergänzt und verbessert, also "ertüchtigt" werden. Die Ertüchtigungskonstruktion wurde so konzipiert, daß das ursprüngliche Tragverhalten der Mauer erhalten bleibt, d.h. 14 einzelne Hohlpfeiler leiten die äußeren Kräfte in den Untergrund und stellen mit ihren Kragarmen den wasserdichten Abschluß des Tales her. Dies wurde bei der schließlich ausgeführten Lösung dadurch erreicht, daß im unteren Bereich die Kragarme auf der Luftseite unterstützt und im oberen Drittel der Mauer eine 50 cm dicke Stahlbetonschale auf der Wasserseite vorgesetzt wurde (Fig. 2). Die neuen Elemente wurden durch Anker kraftschlüssig mit der alten Konstruktion verbunden.
