Artikel: Vollständige Erneuerung eines Hochhauses mit schweren Bauschäden

Vollständige Erneuerung eines Hochhauses mit schweren Bauschäden

Complete renewal of a heavily damaged tall building

Helmut GEISTEFELDT

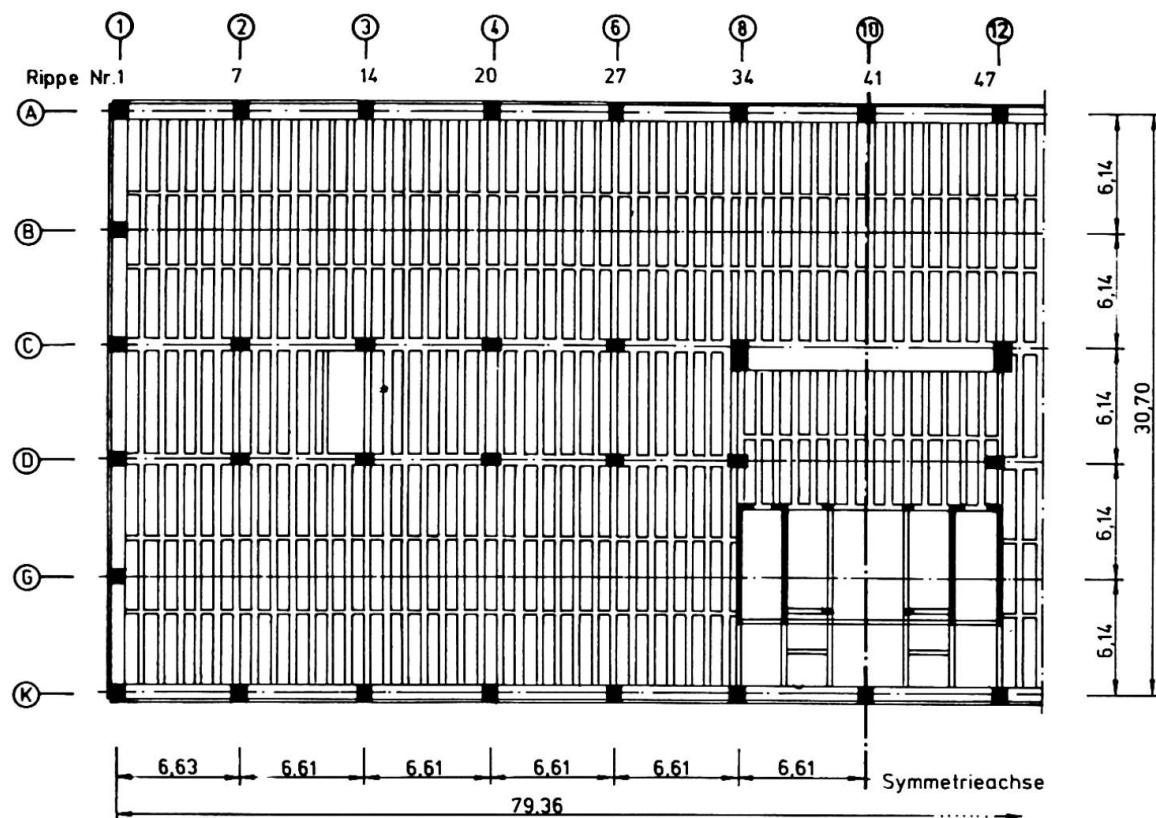
Bild 1: Untersicht einer Geschoßdecke

Das vierzehnstöckige Büro-Hochhaus wurde in den Jahren 1976 bis 78 in Saudi-Arabien nach ACI-Code geplant und von einem asiatischen Bauunternehmer als Erstauftrag im Land errichtet. Es ist ein Stahlbetonskelettbau mit Flachgründung und Aussteifung über zwei Treppehauskerne sowie über Stockwerkrahmen. Rippendecken spannen quer über drei Felder, s. Bild 1 und 3. Schwere Schäden mit z.T. progressiver Rißbildung in Decken wurden im Jahre 1981 festgestellt.

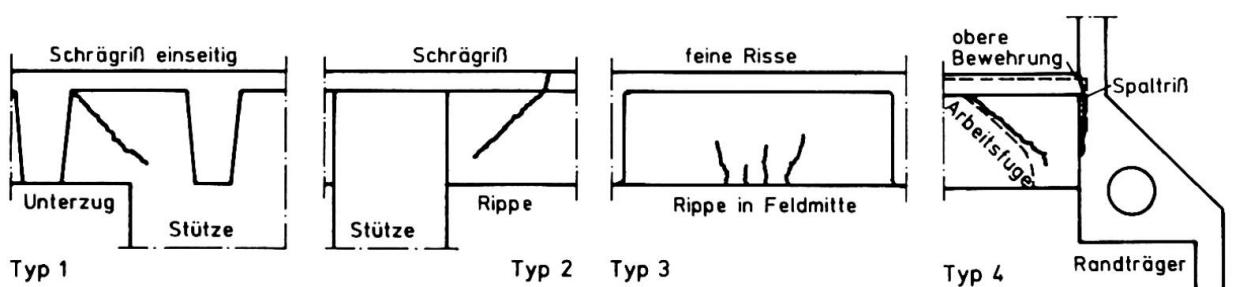
Bild 2: Typische Rißbilder der Rippendecke

- Biegerisse entsprechend Bild 2, Typ 3 in Feldmitte der Rippen mit Rißweiten bis zu 0,3mm ohne Überschreitung der Biegetragfähigkeit,
- breite durchgehende Risse mit Rißweiten bis zu 4mm in Längsrichtung der 10cm starken Deckenplatte außen neben dem Unterzug in Achse C wegen fehlender Dehnungsfuge,

- z.T. breite Schrägrisse im Auflagerbereich von Rippen im Bereich der Innenstütze (Bild 2, Typ 2) z.T. bis nahe an die Rippenunterseite mit höchster Gefahr für Schubversagen,

- Schubrisse in Rippen an den Außenträgern besonders an Arbeitsfugen, die unsachgemäß in Schubrichtung verliefen; außerdem war die Deckenkonstruktion am Randunterzug oben vertikal aufgespalten mit ca. 2mm Rißweite, s. Bild 2, Typ 4,

- an den inneren Längsunterzügen in Achse C und D neben den Stützen auf der einen äußeren Seitenfläche Schrägrisse gem. Bild 2, Typ 1 infolge Überbeanspruchung aus Querkraft mit Torsion,

- zahlreiche Betonnester und unregelmäßige Trennlinien an Betonierabschnitten infolge fehlender Absperrungen, s. Bild 2, Typ 4.

Alle kritischen Risse wurden mit Glasplättchen oder Meßpunkten versehen und wöchentlich überprüft. An drei Rippen in Achse 3 wurde fortschreitende Schubrißbildung gem. Bild 2, Typ 2 gemessen; diese wurden sofort durch Stahlverbundträger gemäß Bild 2, A ersetzt.

- die Einspannbewehrung der Rippen in die Randträger falsch einbindet, wie in Bild 2, Typ 4 eingezeichnet, und dort ausreißt und
- für alle Bewehrungsabbiegungen zu kleine Biegeradien verwendet worden waren.

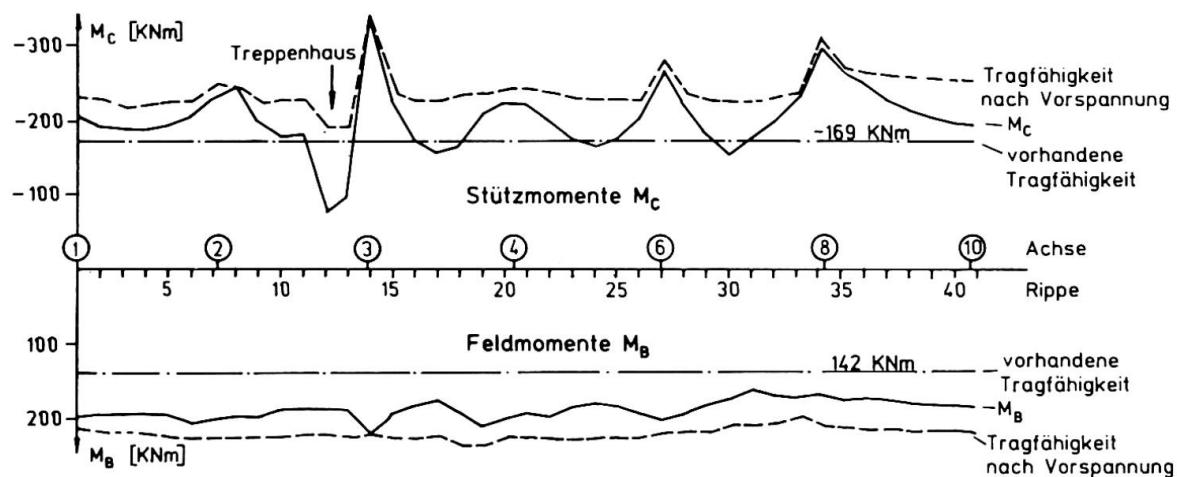
Bild 5: Momente in den Rippen der Geschoßdecke

Die genaue FE-Berechnung der Sanierungsplanung zeigt eine erhebliche Änderung der Stützmomente der Rippen in Achse C, s. Bild 5. Überbelastung von Rippen an Stützen führt zu Schubrißbildung und Verringerung der Schubtragfähigkeit, da Schubbewehrung fehlt.

Die Variante D wurde ausgeführt, da durch die Unterspannung auf einfache Art eine Ertüchtigung der Deckenkonstruktion um ca. 35 Prozent mit sehr kleinem Zusatzgewicht möglich wurde. Bild 5 zeigt, wie durch Unterspannung jeder Rippe mit je 260 bis 340 kN Vorspannkraft die unzureichende Tragfähigkeit ausreichend angehoben wird. Auch die Schubtragfähigkeit wird durch die Unterspannung ausreichend erhöht. In der am stärksten beanspruchten Rippe 14 (s. Bild 1) beträgt die rechnerische Schubtragfähigkeit im Zustand I nach Epoxydinjektion nur 80kN bei einer Querkraft von 140kN. Durch Unterspannung wird diese Schubtragfähigkeit auf 138,1kN erhöht. Alle anderen Rippen weisen nach Sanierung Tragfähigkeitsreserven auf. Detailpunkte für die Unterspannung nach D sind in Bild 6 dargestellt für die Verankerung am Randträger und die Umlenkung der Spannlitzen an Verteilerrippen und Längsträgern. Die dafür entwickelten Umlenkkörper konnten für alle vorkommenden Umlenkwinkel der Spanngliedführungen eingesetzt werden.
