**Artikel:** Das Verhalten der Syratalbrücke in Plauen i.V. seit ihrer Erbauung

### Das Verhalten der Syratallbrücke in Plauen i.V. seit ihrer Erbauung

*The Behaviour of the Syra Valley Bridge at Plauen in Vogtland  
Since its Construction*

HERBERT GÖNER  
Prof. Dr.-Ing., Dresden

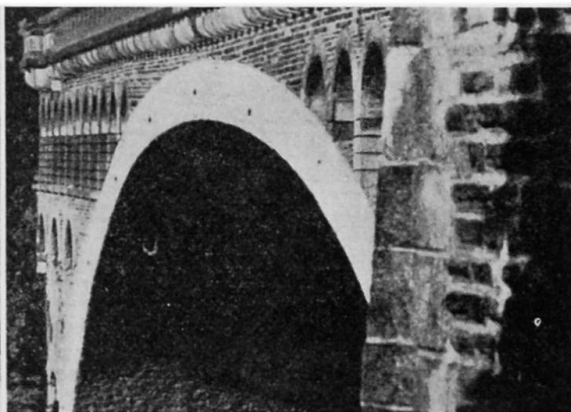
Fig. 2. Verformungen der Brücke (1961) — Westseite.

Die Messungen der Jahre nach 1945 haben deutlich gemacht, daß von der Verformung nahezu ausschließlich der mittlere elastische Bogenteil (65-m-Bogen) betroffen wird und daß der Scheitel der Brücke durchhängt, was auch in Fig. 2 unschwer zu erkennen ist.

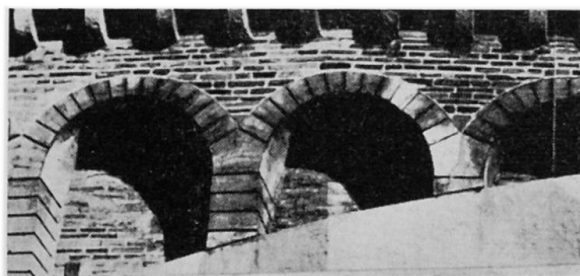
Fig. 3. Aufbau über dem Bogenmittelteil (1961) — Westseite, nördliche Hälfte.

Im Bruchsteinmauerwerk des Brückenaufbaues trat bereits frühzeitig ein waagrechter Scherriß auf. Bereits 1910 wird darüber berichtet. Die Fig. 3 und 4 zeigen den heutigen Zustand.

Derartige Risse sind auch in den Längsmauern der Spargewölbe und andere in den Gewölben vorhanden.

4.2.1. Die Schäden am Aufbau sind die Folgeerscheinungen aus der Ver-

formung des tragenden Gewölbes. Eine Mitwirkung dieses Aufbaues zur Erhöhung der Tragfähigkeit der Brücke ist wegen dieser Schäden auszuschließen.

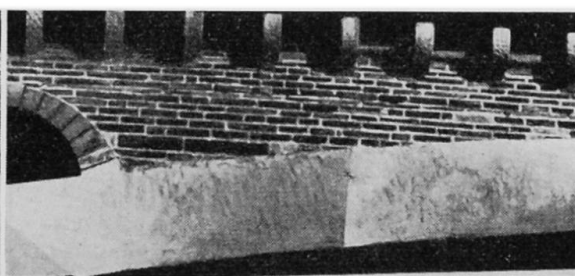
Fig. 4. Aufbau über dem Bogenmittelteil (1961) — Westseite, nördliche Hälfte anschließend an Fig. 3.
