# Vc: Corrosion of reinforcing steels and resulting damage

### **Résumé du rapport général d'enquête sur la corrosion des armatures des ouvrages en béton armé et des armatures de précontrainte**

*Abstract of the Survey Report on Damage Resulting from Corrosion of Reinforcement Steels in Reinforced and Prestressed Concrete Structures*

H. LOUIS  
Prof., Belgique

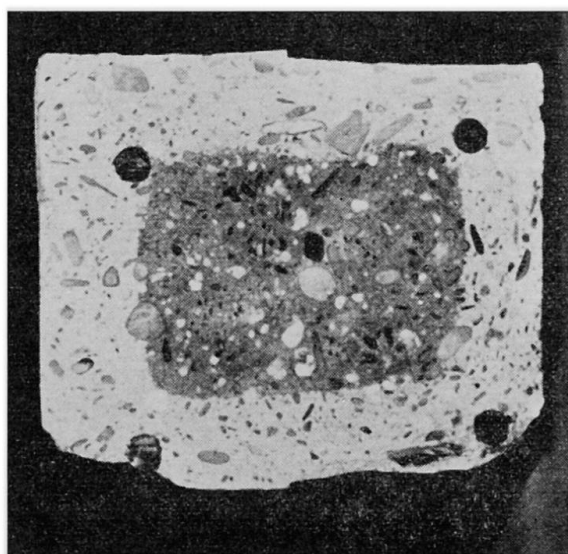
Fig. 5.

La fig. 5 montre à titre d'exemple la zone centrale foncée (en rouge sur la pièce) d'une section transversale d'un élément en béton armé et la zone de pourtour claire qui est fortement carbonatée.
