# Résumé du rapport général d'enquête sur la corrosion des armatures des ouvrages en béton armé et des armatures de précontrainte

Zeitschrift: **IABSE congress report = Rapport du congrès AIPC = IVBH  
Kongressbericht**

### **Résumé du rapport général d'enquête sur la corrosion des armatures des ouvrages en béton armé et des armatures de précontrainte**

H. LOUIS  
Prof., Belgique

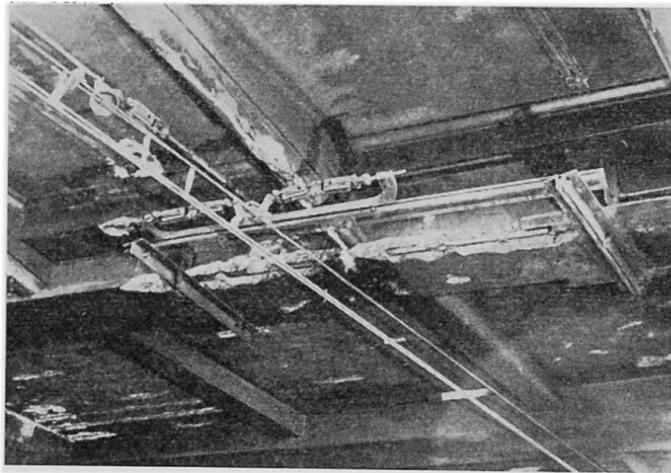
Fig. 1.

C'est ainsi que pour 17 constructions, les corrosions ont été constatées à la partie inférieure des éléments: base des nervures, semelles ou talons des poutres (fig. 1), cependant que dans certains cas les désordres suivent à la fois la position des étriers et celle des armatures principales inférieures (fig. 2).

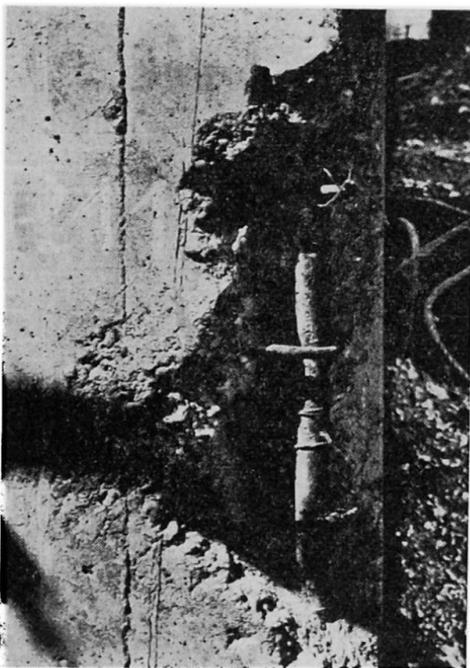
Fig. 3.

L'oxydation des armatures est parfois à peine visible, tandis qu'elle conduit pour certains ouvrages à des réductions importantes de section, de plus de 25% (fig. 3) et même à des ruptures.

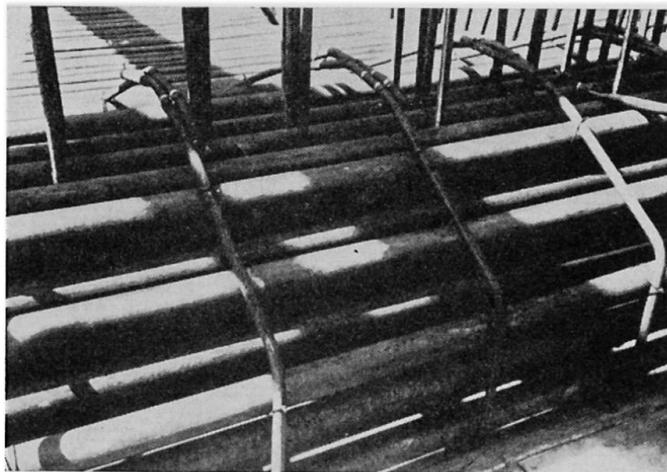
Fig. 4.

En ce qui concerne les causes invoquées pour expliquer les désordres, elles ne sont pas connues ou aucune explication n'est donnée à propos de 8 des 51 cas décrits. Pour 36 ouvrages, il est fait état soit d'un enrobage insuffisant (19 cas) soit de la mauvaise qualité du béton manifestement mal serré et trop poreux (17 cas). L'enrobage est parfois inférieur à un centimètre, tandis que la qualité insuffisante du béton est attribuée à un ou plusieurs des facteurs suivants: pauvreté en ciment; mauvaise granulométrie; excès d'eau de gâchage; moyen de serrage insuffisant, défectueux ou mal approprié; densité trop grande des armatures (fig. 4).

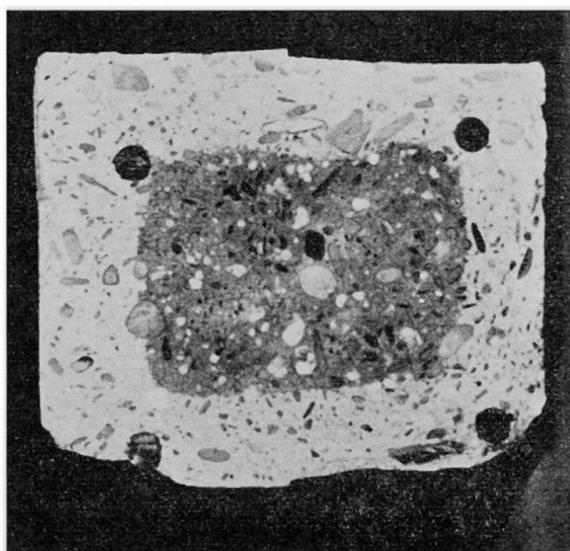
Fig. 5.

La fig. 5 montre à titre d'exemple la zone centrale foncée (en rouge sur la pièce) d'une section transversale d'un élément en béton armé et la zone de pourtour claire qui est fortement carbonatée.
