Zeitschrift: **IABSE congress report = Rapport du congrès AIPC = IVBH  
Kongressbericht**

### **Comportement en service des platelages de viaducs métalliques démontables**

#### **PIERRE MEHUE**

Service d'Etudes Techniques des Routes et Autoroutes (S.E.T.R.A.)

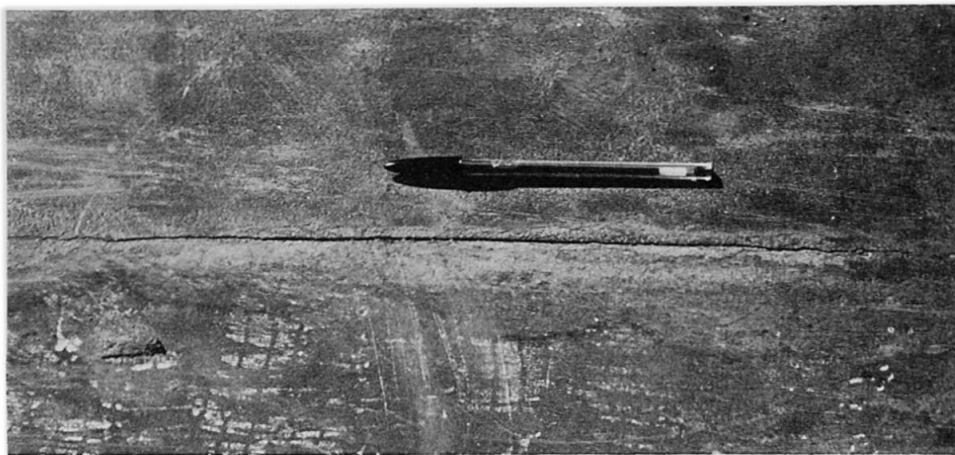
Les fissures, qui sont de longueurs très diverses allant de la dizaine de centimètres au mètre passé, sont plus ou moins ouvertes, l'écartement de leurs lèvres variant de quelques dixièmes de millimètres à deux ou trois millimètres (figure 2), vraisemblablement suivant leur âge qu'il est évidemment difficile d'apprécier. A ce sujet, il est cependant possible de noter que si, sur la soixantaine de fissures répertoriées à ce jour, la plupart ont été découvertes cinq à six ans après la mise en service de l'ouvrage, ce délai s'est dans certains cas révélé inférieur à trois ans.

**Figure 2 - Fissure longitudinale de tôle de platelage**

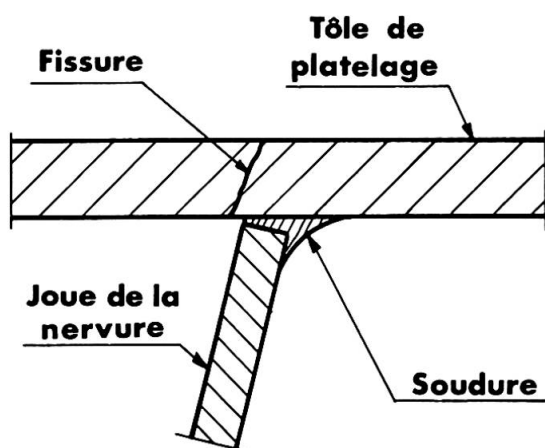
- 1- ont été observées aussi bien sur les éléments de tablier de grande longueur (24 m et 30 m) que sur les éléments courts (12 m et 6 m) dont les tôles de platelage sont respectivement en acier A 52 S  $\chi$  ou E 36-4 et A 42 S 31 ou E 26-3,
- 2- débouchent généralement derrière le cordon de soudure, ce qui les rend indécélables de l'extérieur d'une part et favorise d'autre part l'infiltration des eaux à l'intérieur des nervures (figure 3).

**Figure 3  
Tracé des fissures**

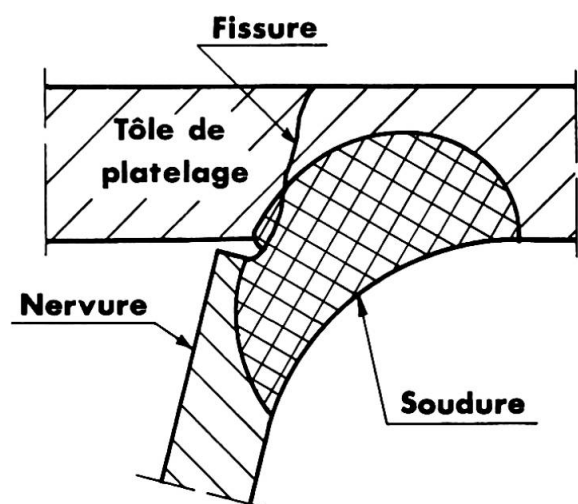
Une étude effectuée par l'Institut de Soudure en liaison avec le Laboratoire Central des Ponts et Chaussées sur échantillon de platelage prélevé sur un ouvrage a montré qu'il s'agit de phénomènes de fatigue dont l'initiation, due à un défaut local d'assemblage provenant soit d'une soudure médiocre soit d'une irrégularité de forme des pièces en contact, se ferait à partir d'un effet d'entaille à la racine du cordon de soudure (figure 4).

**Figure 4  
Détail des fissures**

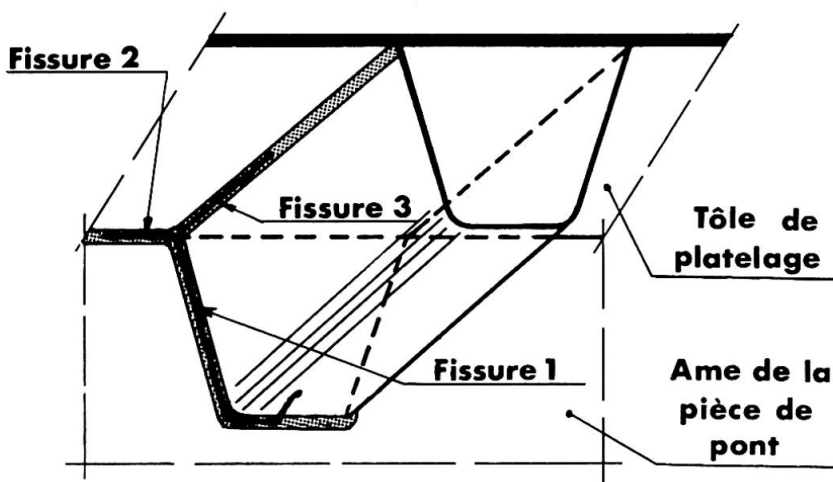
C'est sur des assemblages de ce type, où la continuité des nervures n'est pas véritablement assurée, qu'ont été constatées les dégradations qui comportent en général (figure 6) :

- une fissure 1 dans le cordon d'assemblage de la nervure sur l'âme de la pièce de pont, qui part du bas de l'arrondi de pliage et remonte le long de la joue jusqu'à la tôle de platelage ; avec dans bien des cas une prolongation en virgule dans le métal de base, à la partie inférieure de la nervure, sur une longueur pouvant atteindre 60 mm.
- une fissure transversale 2 dans le cordon d'assemblage de l'âme de la pièce de pont sur la tôle de platelage, de 20 à 70 mm de longueur suivant les cas
- une fissure longitudinale 3 dans le cordon d'assemblage de la nervure sur la tôle de platelage, de 30 à 200 mm selon les ouvrages

Enfin il semblerait que les fissures prennent naissance dans les cordons de soudure d'attache des joues des nervures

**Figure 6**  
**Fissure dans les cordons de soudure**

sur les âmes des pièces de pont, ce qui, dans l'état actuel des investigations, incline à penser qu'il s'agit là aussi de la manifestation d'un phénomène de fatigue dû aux efforts importants qui doivent être repris par ces attaches assurant seules la continuité des nervures.

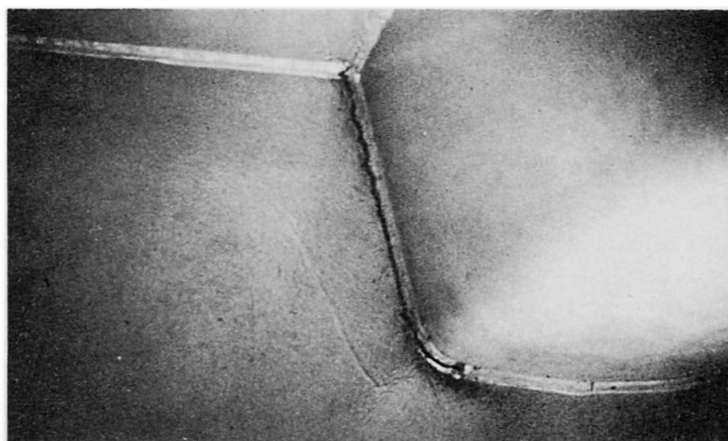
avec des ouvertures très variables mais dépassant assez fréquemment 1 mm (figure 7).

**Figure 7\_ Fissures d'assemblage**

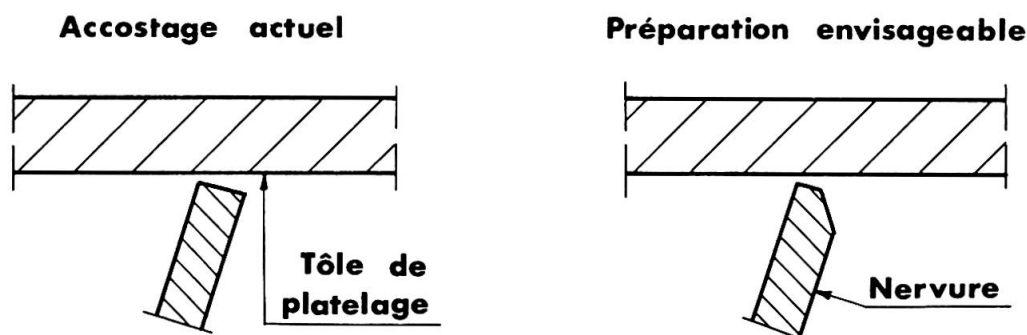
**Figure 8\_ Amélioration des conditions de soudage**

- 1- l'interdiction formelle d'utiliser des tôles de plâlage d'épaisseur inférieure à 12 mm même si, comme cela est fréquemment avancé pour les ouvrages de faible portée, elles sont surabondantes vis-à-vis de la flexion générale
- 2- la nécessité de prévoir une préparation des bords des nervures par chanfreinage partiel des chants, garantissant un meilleur contact avec la tôle de plâlage et une soudure mieux pénétrée (figure 8)
- 3- l'obligation de prévoir des nervures continues traversant effectivement les âmes des pièces de pont au moyen de découpages spéciaux et comportant de ce fait des coupures d'attache moins importantes.
