Quelques corrosions de béton

PIERRE CHEVRIER, Directeur adjoint de l'Exploitation d'Electricité de France, Paris,
chargé du Service de la Production Hydraulique

ROBERT HOUBAS, Ingénieur du Service de la Production Hydraulique
Electricité de France, Paris

Le but de cet exposé est de décrire trois cas de corrosion dans le cadre des installations hydroélectriques françaises.

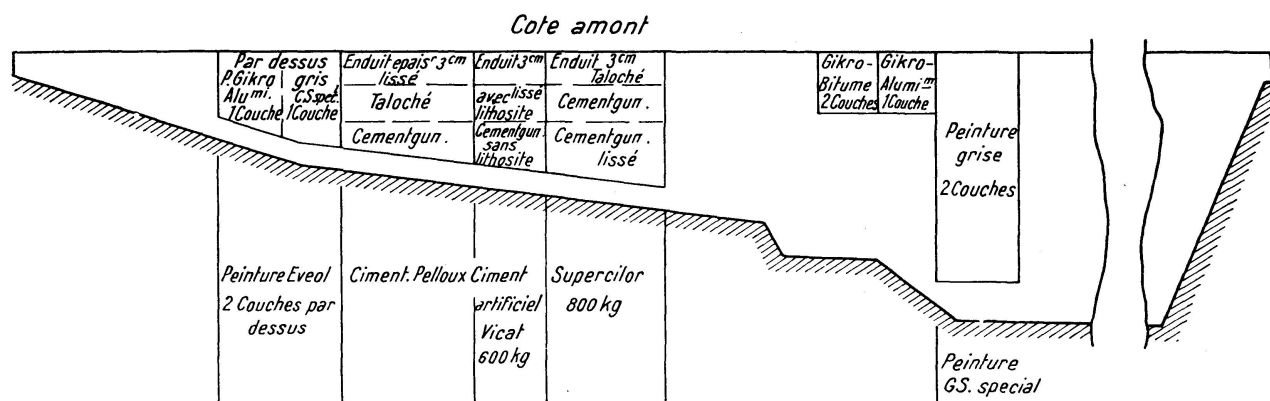
Fig. 2. Barrage N° 2 des Sept-Laux
Essais d'enduits et de peintures spéciaux. Plan de repérage des zones protégées

Quatre ans après, l'enduit avait parfaitement résisté quoique présentant de petites craquelures superficielles. Il résistait bien au grattage au moyen d'une lame d'acier.

C'est un ciment de laitier de hauts fourneaux. Il a été utilisé au dosage de 800 kg. La bande d'essai (épaisseur 3 cm) fut également divisée en trois zones (cement-gun naturel, taloché, lissé). Après le même délai de quatre ans, l'enduit était attaqué par l'eau, laissant apparaître les grains de sable qui tombaient au grattage.

Après le même délai de 4 ans, l'enduit a beaucoup moins bien résisté que le ciment Pelloux. Gratté avec une lame d'acier, il s'effritait.

Ces peintures n'ont pas tenu. On peut retenir que le Gikroaluminium avait une bonne adhérence.

Cette peinture au silicate n'a pas tenu.

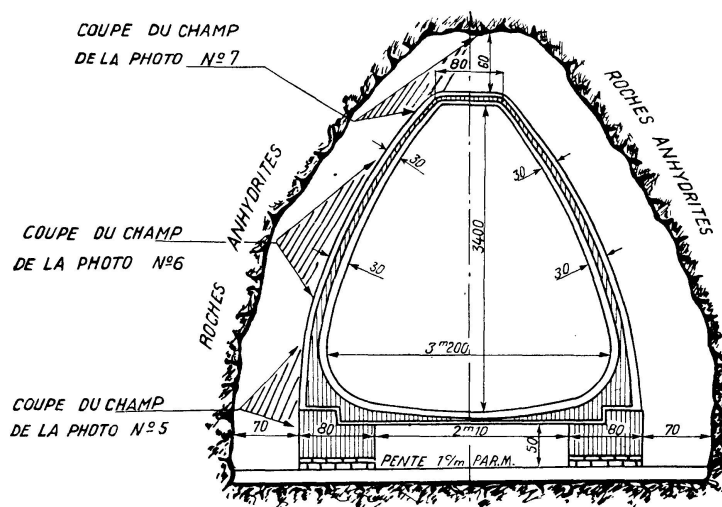
Fig. 3. Coupe de la conduite d'amenée dans la galerie d'Avrieux

La couverture de la galerie étant assez faible, les mouvements de terrains disloquèrent les maçonneries du tunnel dès la construction (1921) ce qui obligea à abandonner le tronçon déjà terminé. D'autre part, un éboulement important s'étant produit il devenait nécessaire de changer de méthode. Le bon terrain étant trop loin, le canal d'amenée fut constitué par une conduite en béton armé de forme ovoïde passant dans un tunnel plus grand et isolé de ce tunnel (voir fig. 3). Le ciment employé était un ciment artificiel.

De ce fait, les piliers supports de cette conduite sont seuls en contact avec le sol d'anhydrite et ils ont de plus été isolés du radier par des briques.

Malgré ces précautions, l'attaque des eaux séléniteuses se poursuit et ceci de deux façons:

- 1° Attaque des piliers et des parties basses de la conduite par absorption capillaire des eaux ruisselant sur le radier du tunnel.
- 2° Par l'attaque de la voûte de la conduite forcée par les infiltrations tombant goutte à goutte de la calotte du tunnel.

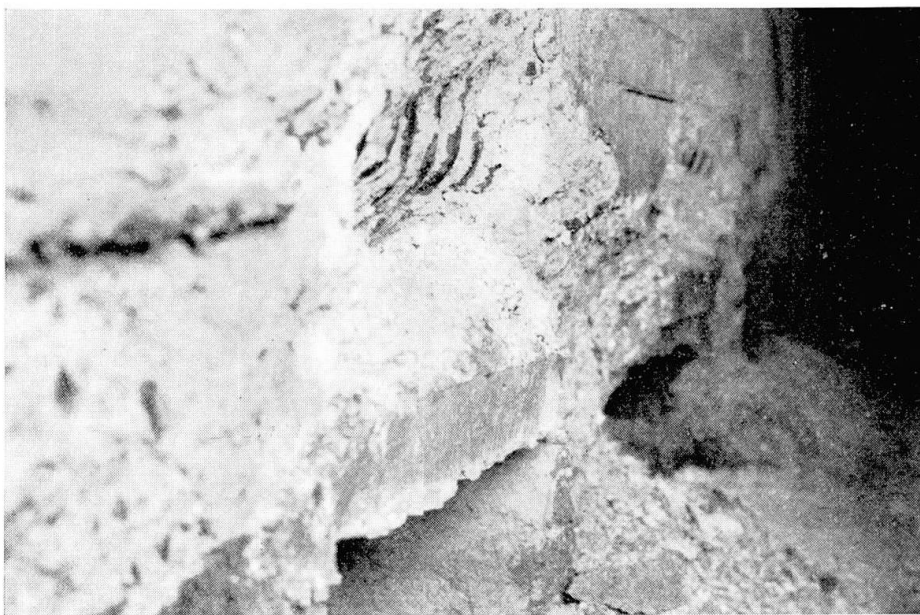
Photo N° 3

1° Attaque des piliers et des parties basses (voir photos 3 et 4)

La remontée capillaire de l'eau provoque une désagrégation complète des bétons qui tombent par plaques.

Souvent, les armatures de la conduite sont mises à nu (voir photos 3 et 4) et se corrodent.

La corrosion actuelle est telle que la sécurité de l'ouvrage est en cause. Il a été décidé d'enrober après nettoyage et drainage toute la partie inférieure de la conduite dans un lit de béton en ciment de laitier et ceci sur une hauteur de 1,50 m à partir du radier du tunnel.

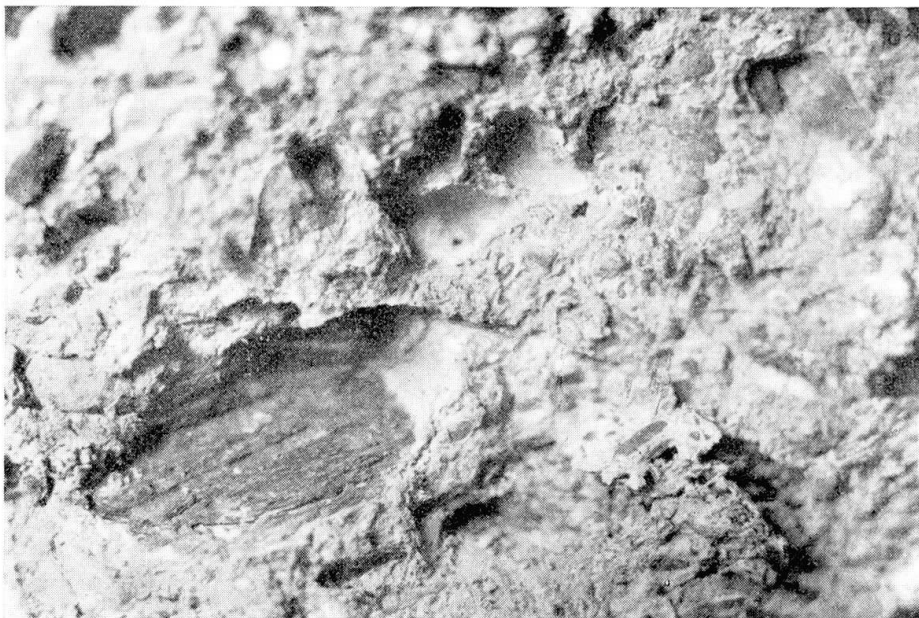
Photo N° 5

La photo 5¹⁾ représente un détail grandeur nature de la surface d'un pilier. On peut y remarquer les cassures très nettes des agrégats suivant des directions

planes laissant deviner les pressions ayant prélué à la destruction du béton. Ces cassures planes intéressant les agrégats sont la règle pour toutes ces parties basses.

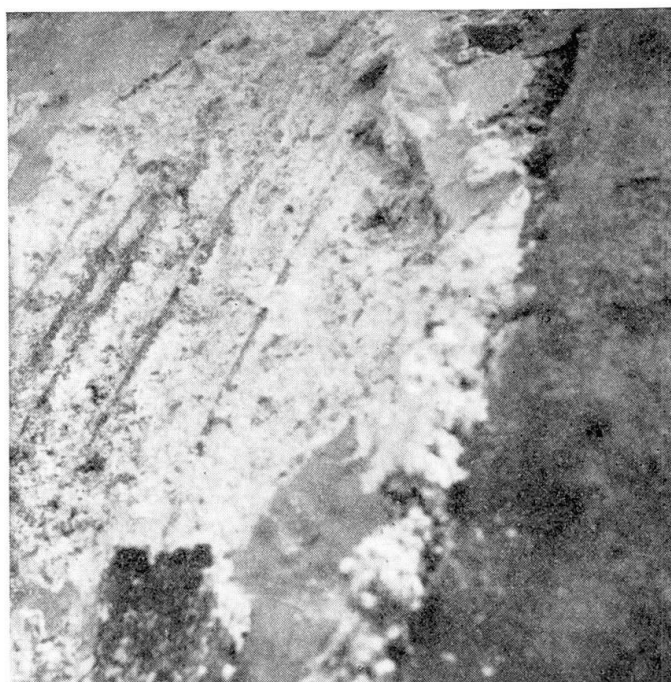
Photo N° 6

Les eaux d'infiltration saturées en sulfate de calcium coulent par endroit goutte à goutte de la calotte du tunnel. Elles provoquent, au voisinage de leur point d'impact des attaques dont la photo 7 donne une idée avant raclage et la photo 6 après raclage.

Le foisonnement est tel que les efflorescences atteignent 10 à 15 cm de haut. Les agrégats se retrouvent enrobés dans une pâte onctueuse blanche. Par simple raclage, les armatures du béton sont mises à nu. Ces dernières rouillent et s'oxydent profondément. La corrosion est telle que certains fers ($\varnothing = 25$ mm) sont sectionnés (sur la photo 6, le troisième fer mis à nu en partant de la gauche).

Les travaux d'entretien ont été exécutés jusqu'ici avec du ciment fondu. Ce ciment alumineux est très résistant aux eaux sulfatées. Le revêtement d'une fenêtre d'accès a été fait entièrement avec ce ciment et ne présente pas de signes de dégradation.

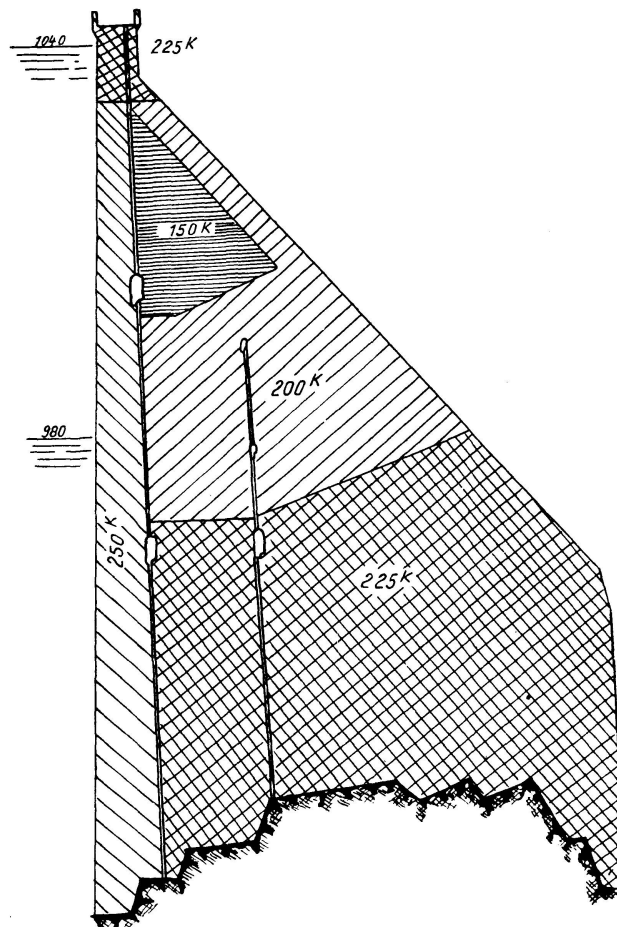
Fig. 4. Barrage du Chambon. Dosages théoriques des bétons

Ce barrage de par sa situation dans la vallée de la Romanche dans les Alpes subit un assez grand nombre de cycles de gel. D'autre part, le dosage du parement aval était assez pauvre (voir fig. 4). En 1949, la désagrégation devenait importante sur la totalité du parement si bien qu'il devenait indispensable d'y porter remède. Par endroits, l'attaque atteignait 30 cm d'épaisseur.
