Artikel: Quelques corrosions de béton

Autor: Chevrier, Pierre / Houbas, Robert

Quelques corrosions de béton

Le but de cet exposé est de décrire trois cas de corrosion dans le cadre des installations hydroélectriques françaises.

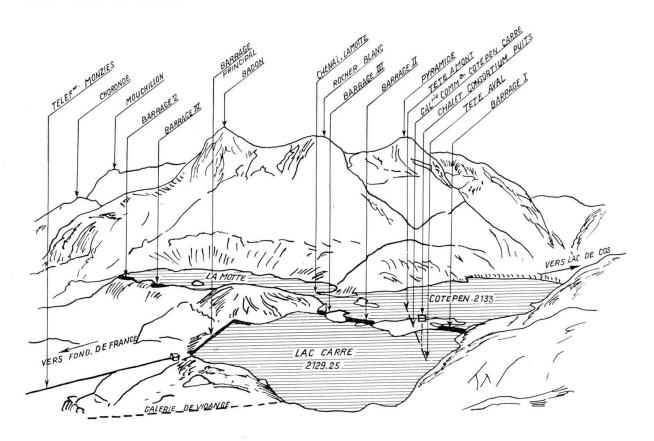
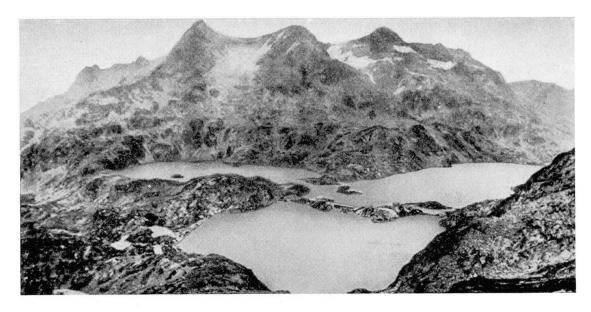
Photo Nº 1

Les barrages des *Sept-Laux* se trouvent dans le massif Alpin de Belledonne à une altitude voisine de 2100 m (voir photo 1). Ils sont au nombre de six. Le barrage principal du Lac Carré construit en 1913 retiendra plus particulièrement notre attention.

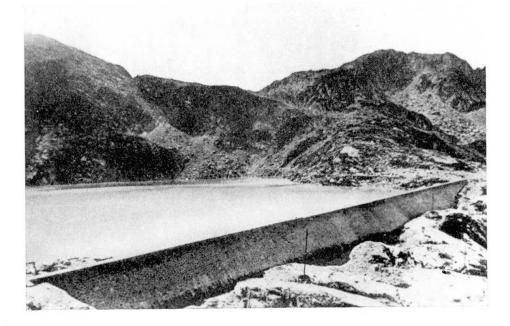
Photo Nº 2

Les maçonneries sont constituées de gros blocs maçonnés au mortier de ciment. Les agrégats ont été pris sur place.

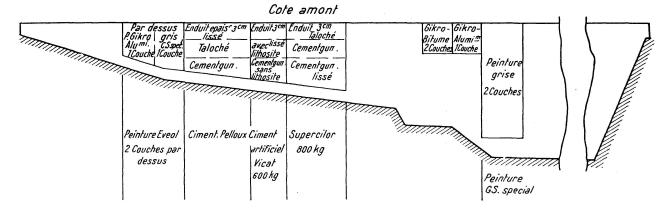
Fig. 2. Barrage N^0 2 des Sept-Laux Essais d'enduits et de peintures spéciaux. Plan de repérage des zones protégées

Le ciment spécial Pelloux Nº 2

C'est un ciment naturel du Valbonnais que l'on ne trouve plus actuellement. Il fut mis en œuvre au dosage de 600 kg par m³ au moyen d'un cement-gun de trois façons différentes: naturel, taloché, et lissé à la truelle. L'épaisseur de l'enduit étant de 3 cm environ.

Quatre ans après, l'enduit avait parfaitement résisté quoique présentant de petites craquelures superficielles. Il résistait bien au grattage au moyen d'une lame d'acier.

C'est un ciment de laitier de hauts fourneaux. Il a été utilisé au dosage de 800 kg. La bande d'essai (épaisseur 3 cm) fut également divisée en trois zônes (cement-gun naturel, taloché, lissé). Après le même délai de quatre ans, l'enduit était attaqué par l'eau, laissant apparaître les grains de sable qui tombaient au grattage.

Après le même délai de 4 ans, l'enduit à beaucoup moins bien résisté que le ciment Pelloux. Gratté avec une lame d'acier, il s'effritait.

Ces peintures n'ont pas tenu. On peut retenir que le Gikroaluminium avait une bonne adhérence.

Cette peinture au silicate n'a pas tenu.

Ces études montrent que les ciments naturels et en particulier les ciments prompts tiennent mieux que les ciments artificiels. Des résultats identiques ont été obtenus lors d'essais analogues sur le barrage de *Guerledan* dans le Massif Armoricain.

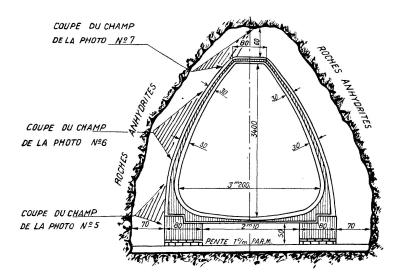
Fig. 3. Coupe de la conduite d'amenée dans la galerie d'Avrieux

La couverture de la galerie étant assez faible, les mouvements de terrains disloquèrent les maçonneries du tunnel dès la construction (1921) ce qui obligea à abandonner le tronçon déjà terminé. D'autre part, un éboulement important s'étant produit il devenait nécessaire de changer de méthode. Le bon terrain étant trop loin, le canal d'amenée fut constitué par une conduite en béton armé de forme ovoïde passant dans un tunnel plus grand et isolé de ce tunnel (voir fig. 3). Le ciment employé était un ciment artificiel.

De ce fait, les piliers supports de cette conduite sont seuls en contact avec le sol d'anhydrite et ils ont de plus été isolés du radier par des briques.

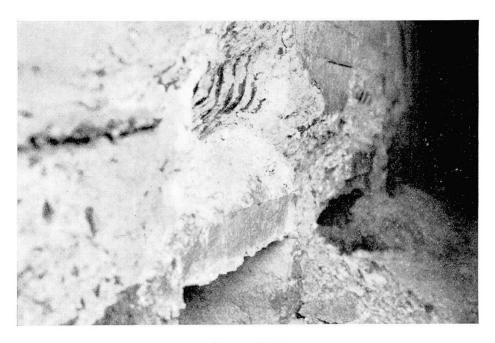
Photo Nº 3

La remontée capillaire de l'eau provoque une désagrégation complète des bétons qui tombent par plaques.

Souvent, les armatures de la conduite sont mises à nu (voir photos 3 et 4) et se corrodent.

La corrosion actuelle est telle que la sécurité de l'ouvrage est en cause. Il a été décidé d'enrober après nettoyage et drainage toute la partie inférieure de la conduite dans un lit de béton en ciment de laitier et ceci sur une hauteur de 1,50 m à partir du radier du tunnel.

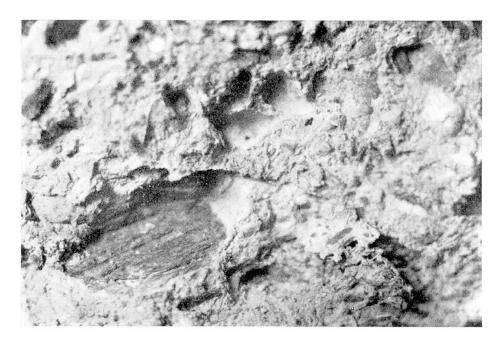
Photo Nº 5

La photo 5¹) représente un détail grandeur nature de la surface d'un pilier. On peut y remarquer les cassures très nettes des agrégats suivant des directions

planes laissant deviner les pressions ayant préludé à la destruction du béton. Ces cassures planes intéressant les agrégats sont la règle pour toutes ces parties basses.

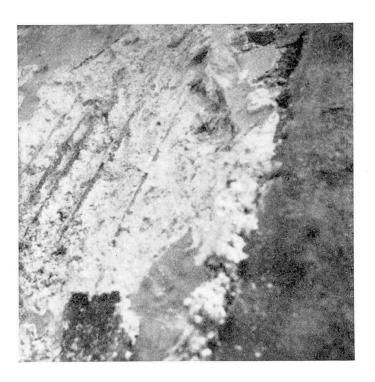
Photo Nº 6

Les eaux d'infiltration saturées en sulfate de calcium coulent par endroit goutte à goutte de la calotte du tunnel. Elles provoquent, au voisinage de leur point d'impact des attaques dont la photo 7 donne une idée avant raclage et la photo 6 après raclage.

Le foisonnement est tel que les efflorescences atteignent 10 à 15 cm de haut. Les agrégats se retrouvent enrobés dans une pâte onctueuse blanche. Par simple raclage, les armatures du béton sont mises à nu. Ces dernières rouillent et s'oxydent profondément. La corrosion est telle que certains fers ($\varnothing = 25 \, \mathrm{mm}$) sont sectionnés (sur la photo 6, le troisième fer mis à nu en partant de la gauche).

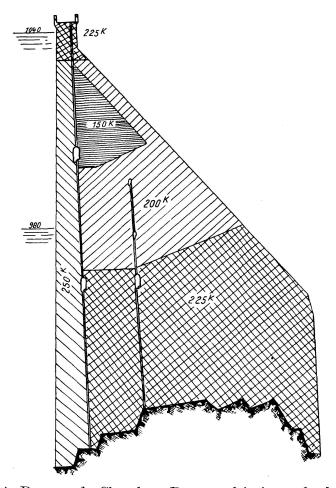
Fig. 4. Barrage du Chambon. Dosages théoriques des bétons

Ce barrage de par sa situation dans la vallée de la Romanche dans les Alpes subit un assez grand nombre de cycles de gel. D'autre part, le dosage du parement aval était assez pauvre (voir fig. 4). En 1949, la désagrégation devenait importante sur la totalité du parement si bien qu'il devenait indispensable d'y porter remède. Par endroits, l'attaque atteignait 30 cm d'épaisseur.
