## **Quelques corrosions de béton**

PIERRE CHEVRIER, Directeur adjoint de l'Exploitation d'Electricité de France, Paris,  
chargé du Service de la Production Hydraulique

ROBERT HOUVAS, Ingénieur du Service de la Production Hydraulique  
Electricité de France, Paris

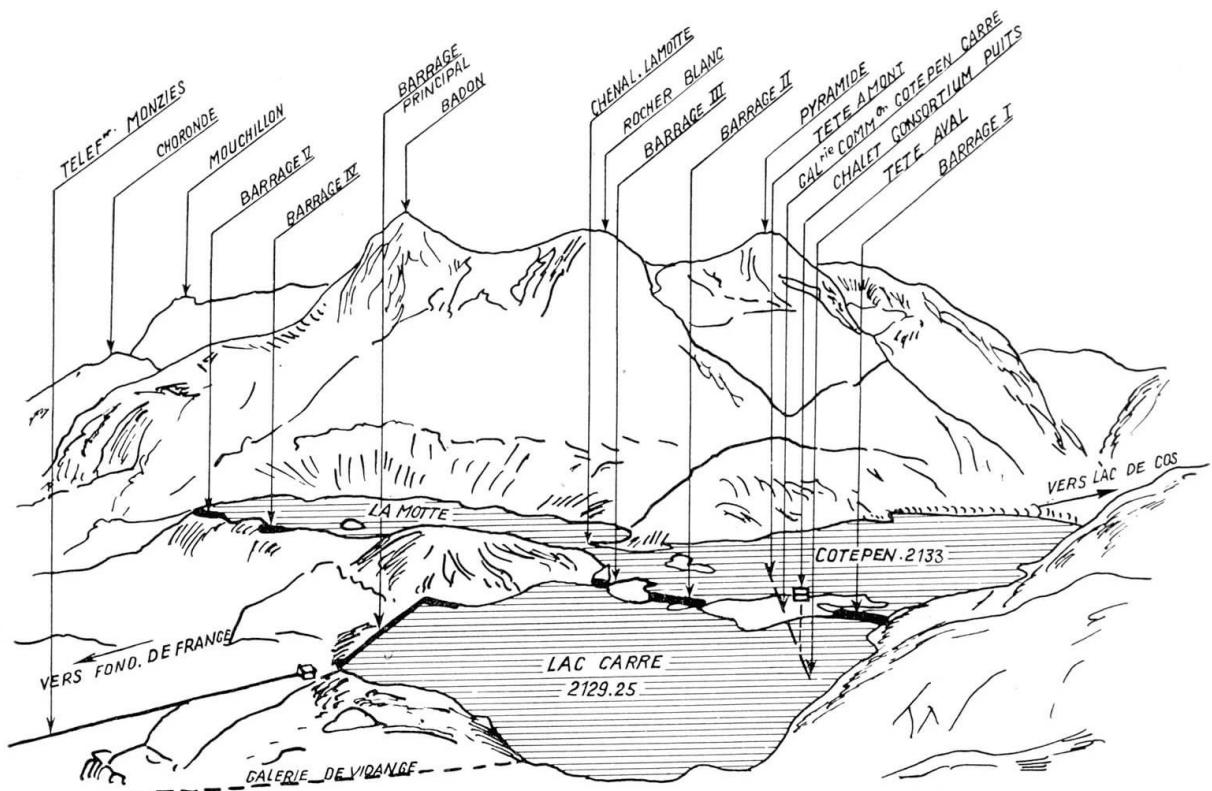
Photo N° 1

Les barrages des *Sept-Laux* se trouvent dans le massif Alpin de Belledonne à une altitude voisine de 2100 m (voir photo 1). Ils sont au nombre de six. Le barrage principal du Lac Carré construit en 1913 retiendra plus particulièrement notre attention.

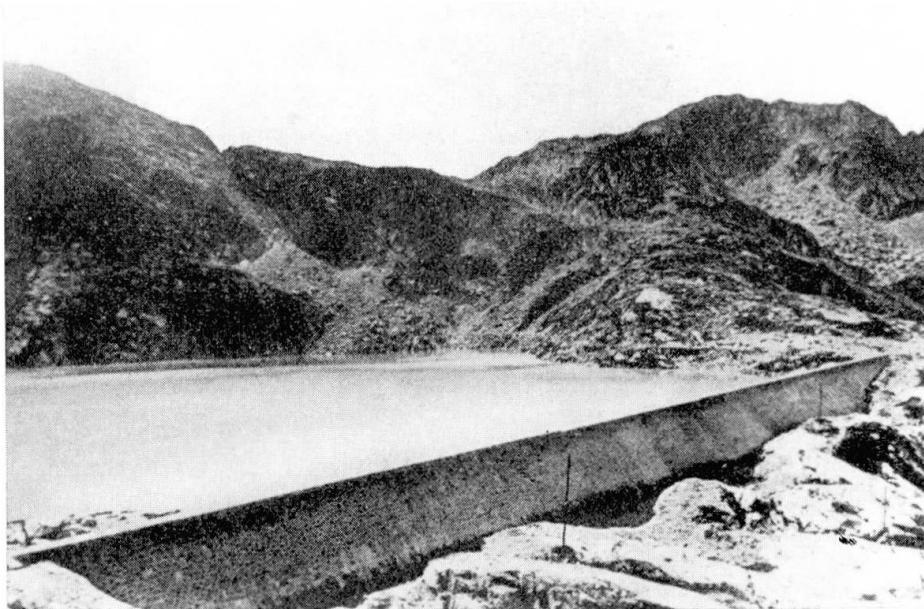
Photo N° 2

Les maçonneries sont constituées de gros blocs maçonnés au mortier de ciment. Les agrégats ont été pris sur place.

Dès 1920, 7 ans après sa finition, le barrage donnait des inquiétudes. On procéda à des injections dans le corps du barrage, aux joints rocher-béton et dans les fissures du rocher avoisinant. Les résultats n'ayant pas été décisifs, il a été envisagé de reprendre l'ouvrage en sous-œuvre. Cette solution n'a pas été retenue. On avait prévu également d'appliquer un enduit étanche sur le parement amont à base de brai de houille. Les essais faits sur une petite surface conduisirent à un résultat négatif.

En 1927, l'état de l'ouvrage s'étant aggravé, il fut procédé à de nouvelles injections du corps du barrage et à l'exécution d'un masque d'étanchéité sur le parement amont constitué d'une gunite armée d'un grillage métallique. Malgré ces travaux et par mesure de précaution, la hauteur de retenue du barrage dut être abaissée de 75 cm.

Les eaux du massif granitique de Belledonne sont excessivement pures et le processus d'attaque de ces eaux est classique exosmose de la chaux des liants hydrauliques et hydrolyse des silicates.

La réalisation d'une gunite armée sur le parement amont a nettement ralenti le phénomène d'attaque dans la masse. L'entretien se bornait à la réfection, tous les cinq ans environ des parties attaquées de la gunite.

Le but à atteindre est double: d'abord diminuer la perméabilité du barrage et, de ce fait, apparaît la nécessité de réaliser sur le parement amont une gunite la plus imperméable possible, ensuite de protéger cette gunite contre la corrosion des eaux par l'utilisation d'un liant hydraulique approprié et par le revêtement de cet enduit au moyen d'une peinture bitumineuse. Les facteurs qui influent sur la perméabilité sont:

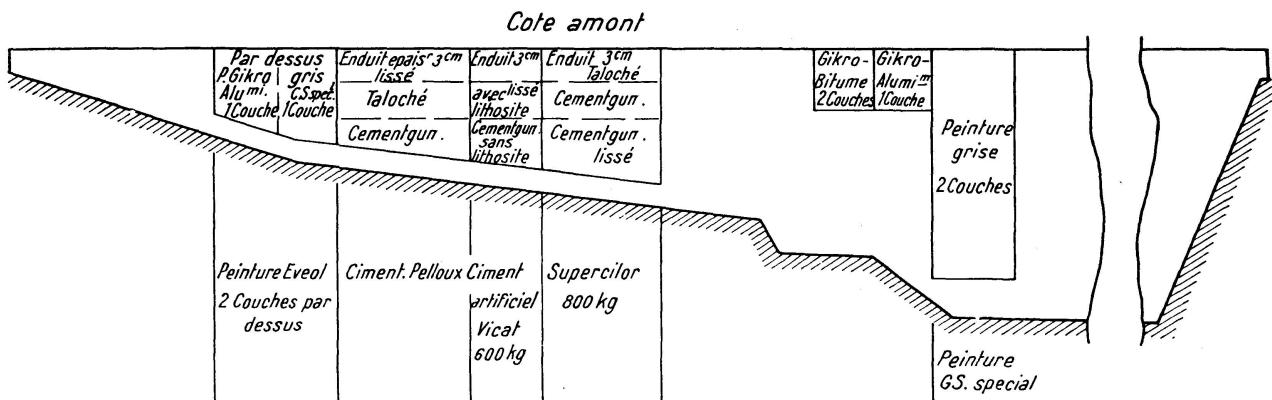
Fig. 2. Barrage N° 2 des Sept-Laux

Essais d'enduits et de peintures spéciales. Plan de repérage des zones protégées

Quatre ans après, l'enduit avait parfaitement résisté quoique présentant de petites craquelures superficielles. Il résistait bien au grattage au moyen d'une lame d'acier.

C'est un ciment de laitier de hauts fourneaux. Il a été utilisé au dosage de 800 kg. La bande d'essai (épaisseur 3 cm) fut également divisée en trois zones (cement-gun naturel, taloché, lissé). Après le même délai de quatre ans, l'enduit était attaqué par l'eau, laissant apparaître les grains de sable qui tombaient au grattage.

Après le même délai de 4 ans, l'enduit a beaucoup moins bien résisté que le ciment Pelloux. Gratté avec une lame d'acier, il s'effritait.

Ces peintures n'ont pas tenu. On peut retenir que le Gikroaluminium avait une bonne adhérence.

Cette peinture au silicate n'a pas tenu.

Ces études montrent que les ciments naturels et en particulier les ciments prompts tiennent mieux que les ciments artificiels. Des résultats identiques ont été obtenus lors d'essais analogues sur le barrage de *Guerledan* dans le Massif Armorican.

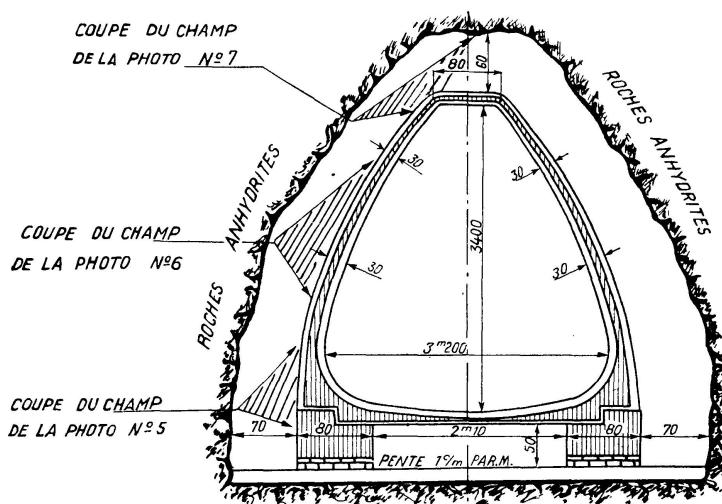
Fig. 3. Coupe de la conduite d'aménée dans la galerie d'Avrieux

La couverture de la galerie étant assez faible, les mouvements de terrains disloquèrent les maçonneries du tunnel dès la construction (1921) ce qui obligea à abandonner le tronçon déjà terminé. D'autre part, un éboulement important s'étant produit il devenait nécessaire de changer de méthode. Le bon terrain étant trop loin, le canal d'aménée fut constitué par une conduite en béton armé de forme ovoïde passant dans un tunnel plus grand et isolé de ce tunnel (voir fig. 3). Le ciment employé était un ciment artificiel.

De ce fait, les piliers supports de cette conduite sont seuls en contact avec le sol d'anhydrite et ils ont de plus été isolés du radier par des briques.

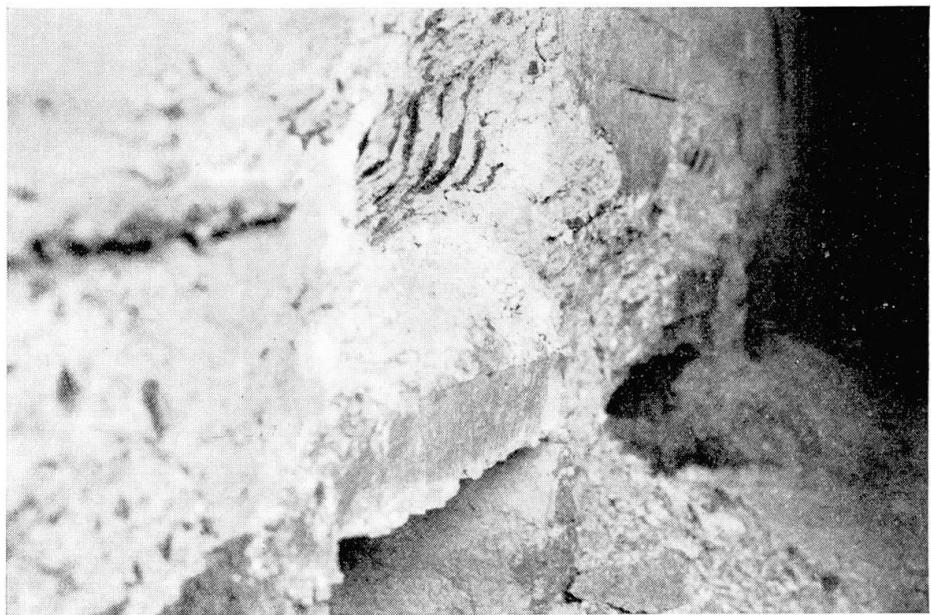
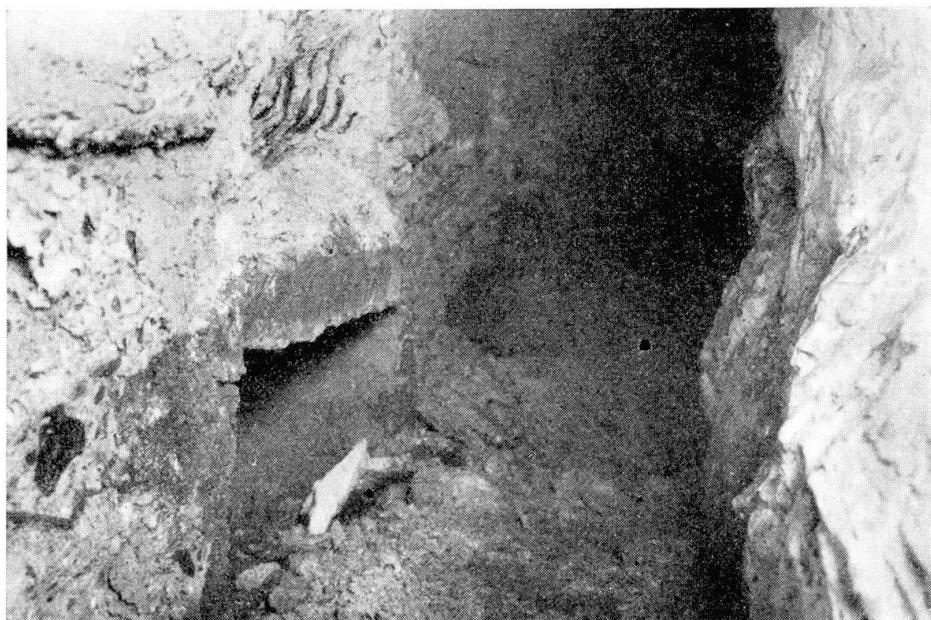
*1° Attaque des piliers et des parties basses (voir photos 3 et 4)*

La remontée capillaire de l'eau provoque une désagrégation complète des bétons qui tombent par plaques.

Souvent, les armatures de la conduite sont mises à nu (voir photos 3 et 4) et se corrodent.

Les travaux d'entretien ont été exécutés jusqu'ici avec du ciment fondu. Ce ciment alumineux est très résistant aux eaux sulfatées. Le revêtement d'une fenêtre d'accès a été fait entièrement avec ce ciment et ne présente pas de signes de dégradation.

La corrosion actuelle est telle que la sécurité de l'ouvrage est en cause. Il a été décidé d'enrober après nettoyage et drainage toute la partie inférieure de la conduite dans un lit de béton en ciment de laitier et ceci sur une hauteur de 1,50 m à partir du radier du tunnel.

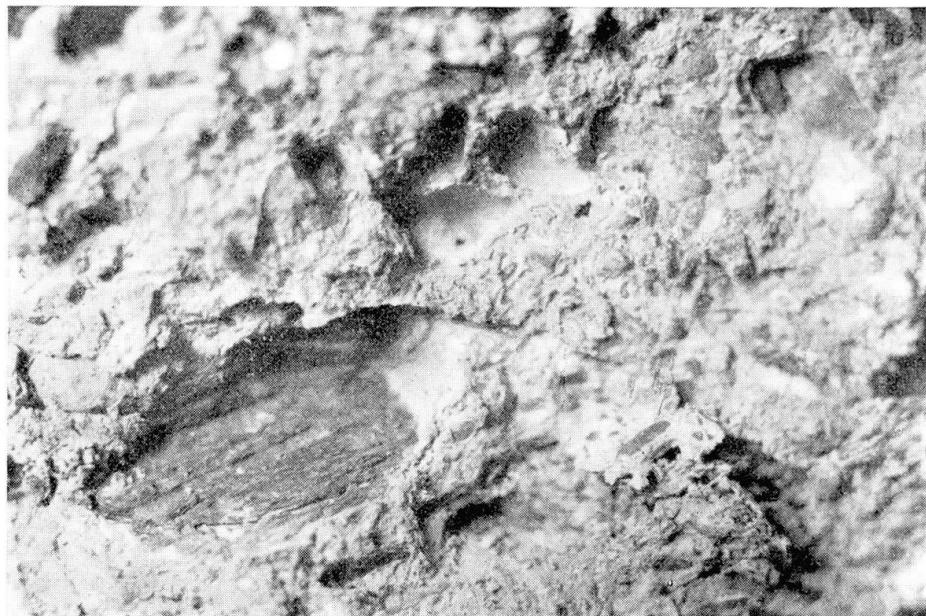
Photo N° 5

La photo 5<sup>1)</sup>) représente un détail grandeur nature de la surface d'un pilier. On peut y remarquer les cassures très nettes des agrégats suivant des directions

planes laissant deviner les pressions ayant préludé à la destruction du béton. Ces cassures planes intéressant les agrégats sont la règle pour toutes ces parties basses.

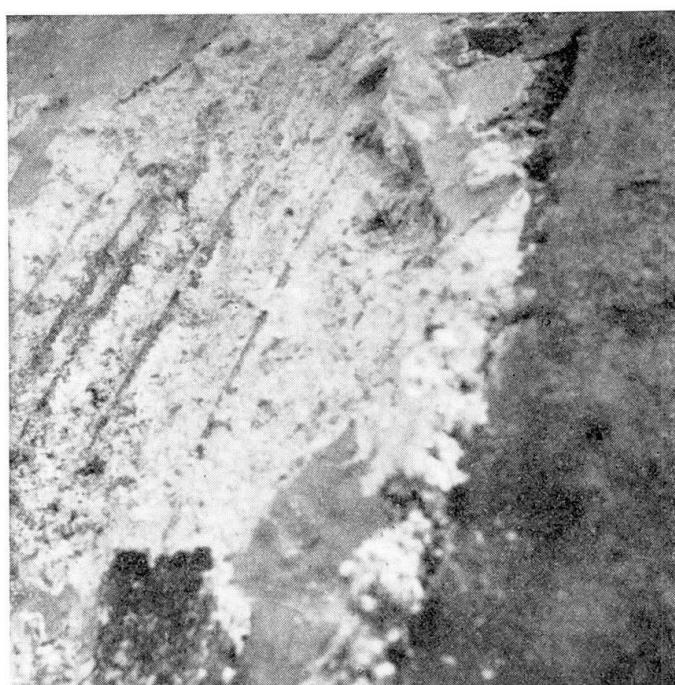
Photo N° 6

*2° Attaque de la voûte de la conduite forcée (voir photos 6 et 7<sup>1</sup>)*

Les eaux d'infiltration saturées en sulfate de calcium coulent par endroit goutte à goutte de la calotte du tunnel. Elles provoquent, au voisinage de leur point d'impact des attaques dont la photo 7 donne une idée avant raclage et la photo 6 après raclage.

Le foisonnement est tel que les efflorescences atteignent 10 à 15 cm de haut. Les agrégats se retrouvent enrobés dans une pâte onctueuse blanche. Par simple raclage, les armatures du béton sont mises à nu. Ces dernières rouillent et s'oxydent profondément. La corrosion est telle que certains fers ( $\varnothing = 25$  mm) sont sectionnés (sur la photo 6, le troisième fer mis à nu en partant de la gauche).

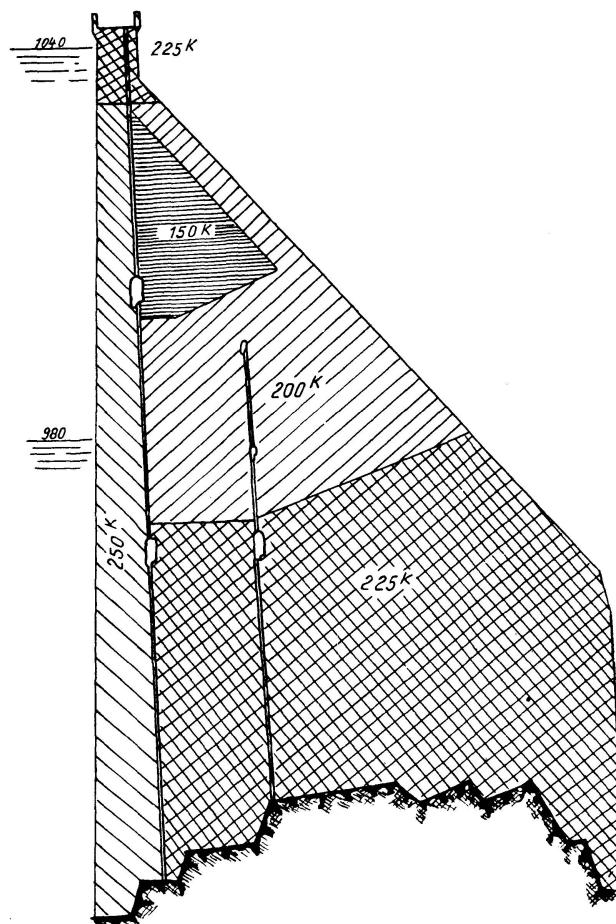
Fig. 4. Barrage du Chambon. Dosages théoriques des bétons

Ce barrage de par sa situation dans la vallée de la Romanche dans les Alpes subit un assez grand nombre de cycles de gel. D'autre part, le dosage du parement aval était assez pauvre (voir fig. 4). En 1949, la désagrégation devenait importante sur la totalité du parement si bien qu'il devenait indispensable d'y porter remède. Par endroits, l'attaque atteignait 30 cm d'épaisseur.

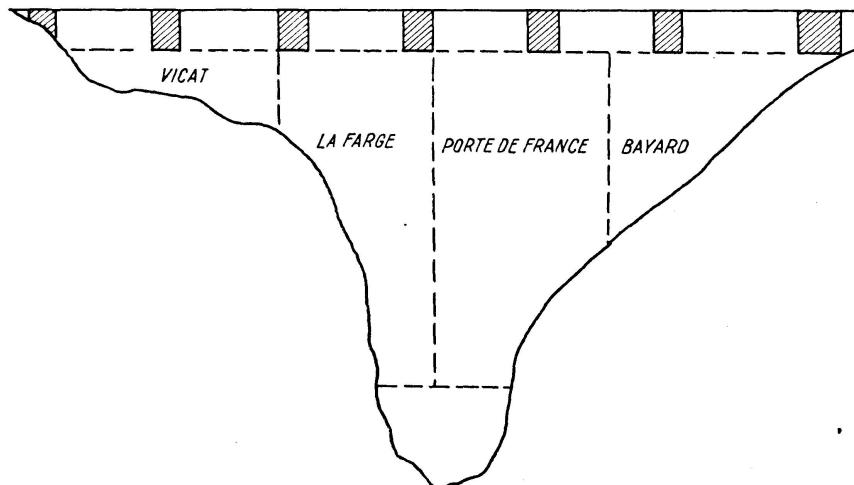
Fig. 5. Barrage du Chambon. Repartition des ciments sur le parement aval

Les ciments artificiels utilisés ont été de marques différentes à titre de comparaison: *Vicat*, *Lafarge*, *Porte de France* et *Bayard*. Ils ont été répartis sur le parement comme indiqué sur la figure 5. Le dosage du ciment était de 400 kg par mètre cube. La granulométrie du sable utilisé est donnée par la courbe ci-dessous.

un piquage qui fut facile à faire étant donné la faible résistance du béton,  
un lavage de la surface,  
un gunitage proprement-dit fait au cement-gun.
