Quelques corrosions de béton

PIERRE CHEVRIER, Directeur adjoint de l'Exploitation d'Electricité de France, Paris,
chargé du Service de la Production Hydraulique

ROBERT HOUBAS, Ingénieur du Service de la Production Hydraulique
Electricité de France, Paris

Le but de cet exposé est de décrire trois cas de corrosion dans le cadre des installations hydroélectriques françaises.

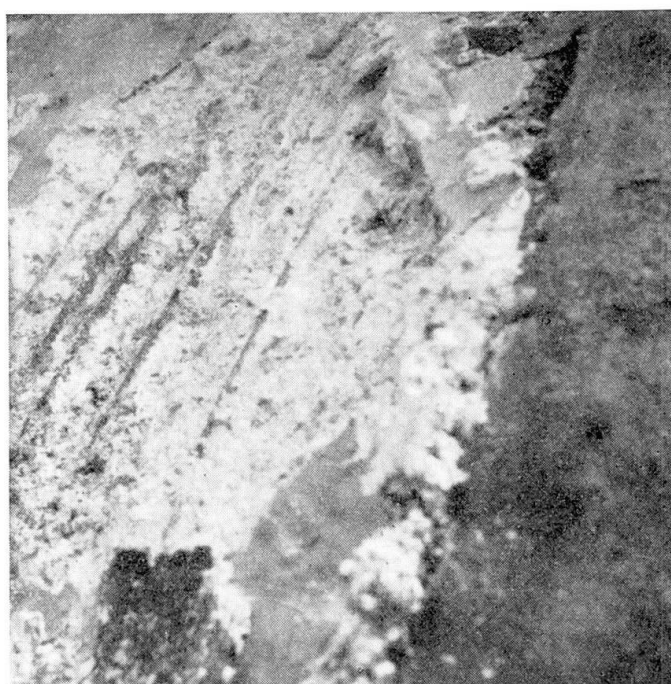
Photo N° 6

Les eaux d'infiltration saturées en sulfate de calcium coulent par endroit goutte à goutte de la calotte du tunnel. Elles provoquent, au voisinage de leur point d'impact des attaques dont la photo 7 donne une idée avant raclage et la photo 6 après raclage.

Le foisonnement est tel que les efflorescences atteignent 10 à 15 cm de haut. Les agrégats se retrouvent enrobés dans une pâte onctueuse blanche. Par simple raclage, les armatures du béton sont mises à nu. Ces dernières rouillent et s'oxydent profondément. La corrosion est telle que certains fers ($\varnothing = 25$ mm) sont sectionnés (sur la photo 6, le troisième fer mis à nu en partant de la gauche).

Les travaux d'entretien ont été exécutés jusqu'ici avec du ciment fondu. Ce ciment alumineux est très résistant aux eaux sulfatées. Le revêtement d'une fenêtre d'accès a été fait entièrement avec ce ciment et ne présente pas de signes de dégradation.

La corrosion actuelle est telle que la sécurité de l'ouvrage est en cause. Il a été décidé d'enrober après nettoyage et drainage toute la partie inférieure de la conduite dans un lit de béton en ciment de laitier et ceci sur une hauteur de 1,50 m à partir du radier du tunnel.
