Quelques corrosions de béton

PIERRE CHEVRIER, Directeur adjoint de l'Exploitation d'Electricité de France, Paris,
chargé du Service de la Production Hydraulique

ROBERT HOUBAS, Ingénieur du Service de la Production Hydraulique
Electricité de France, Paris

Le but de cet exposé est de décrire trois cas de corrosion dans le cadre des installations hydroélectriques françaises.

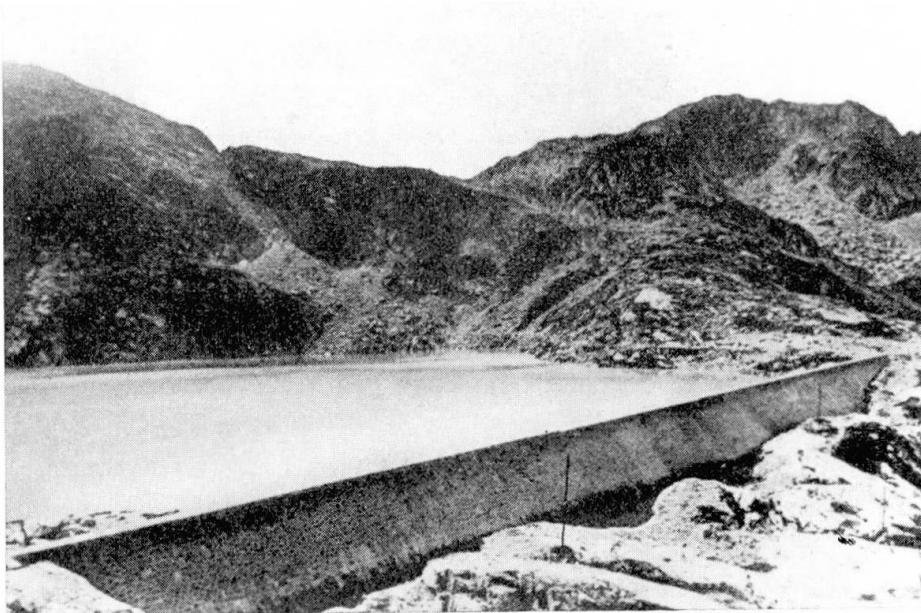
Photo N° 2

Dès 1920, 7 ans après sa finition, le barrage donnait des inquiétudes. On procéda à des injections dans le corps du barrage, aux joints rocher-béton et dans les fissures du rocher avoisinant. Les résultats n'ayant pas été décisifs, il a été envisagé de reprendre l'ouvrage en sous-œuvre. Cette solution n'a pas été retenue. On avait prévu également d'appliquer un enduit étanche sur le parement amont à base de brai de houille. Les essais faits sur une petite surface conduisirent à un résultat négatif.

En 1927, l'état de l'ouvrage s'étant aggravé, il fut procédé à de nouvelles injections du corps du barrage et à l'exécution d'un masque d'étanchéité sur le parement amont constitué d'une gunite armée d'un grillage métallique. Malgré ces travaux et par mesure de précaution, la hauteur de retenue du barrage dut être abaissée de 75 cm.

Les eaux du massif granitique de Belledonne sont excessivement pures et le processus d'attaque de ces eaux est classique exosmose de la chaux des liants hydrauliques et hydrolyse des silicates.

Entre 1913 et 1920 d'une part et entre 1920 et 1928 d'autre part, soit dans un intervalle d'environ sept ans, les bétons au sein du barrage étaient désagrégés.

La réalisation d'une gunite armée sur le parement amont a nettement ralenti le phénomène d'attaque dans la masse. L'entretien se bornait à la réparation, tous les cinq ans environ des parties attaquées de la gunite.

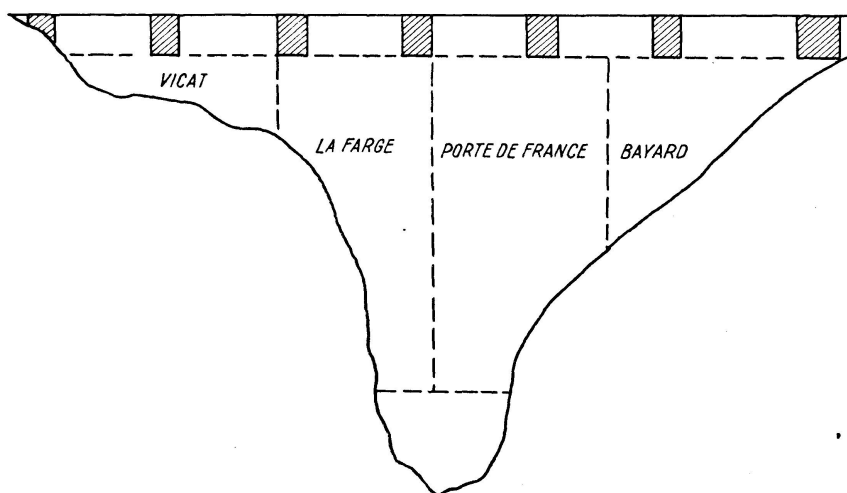
Fig. 5. Barrage du Chambon. Répartition des ciments sur le parement aval

Ce barrage de par sa situation dans la vallée de la Romanche dans les Alpes subit un assez grand nombre de cycles de gel. D'autre part, le dosage du parement aval était assez pauvre (voir fig. 4). En 1949, la désagrégation devenait importante sur la totalité du parement si bien qu'il devenait indispensable d'y porter remède. Par endroits, l'attaque atteignait 30 cm d'épaisseur.

un piquage qui fut facile à faire étant donné la faible résistance du béton,
un lavage de la surface,
un gunitage proprement-dit fait au cement-gun.

Les ciments artificiels utilisés ont été de marques différentes à titre de comparaison: *Vicat*, *Lafarge*, *Porte de France* et *Bayard*. Ils ont été répartis sur le parement comme indiqué sur la figure 5. Le dosage du ciment était de 400 kg par mètre cube. La granulométrie du sable utilisé est donnée par la courbe ci-dessous.
