Artikel: Pylône autoportant endommagé par suite d'un accident (Luxembourg)

11. Pylône autoportant endommagé par suite d'un accident (Luxembourg)

Expertise: Administration des Ponts et

Schröder & Associés, Luxembourg

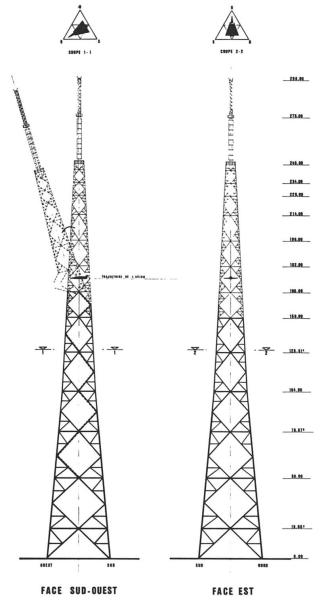
De ce calcul les conclusions suivantes ont pu être tirées: Entre le niveau 166 et 150 seulement 7 barres ont été sollicitées au-delà de la limite élastique de l'acier. Entre le niveau 139 et le sol, aucune barre n'a été sollicitée plus défavorablement que sous les conditions de services extrêmes. Les fondations n'ont pas été sollicitées plus défavorablement que sous l'effet d'un vent normal. Les calculs théoriques donnaient ainsi une confirmation aux faibles déformations relevées sur site.

- barres restées en place après l'accident
- barres ayant reçu des sollicitations sévères lors de l'impact
