Artikel: Lawinendirektschutz Hagernviadukt, Niesenbahn (Schweiz)
Autor: Ramu, P.
DOI: <https://doi.org/10.5169/seals-19876>

6. Lawinendirektschutz Hegernviadukt, Niesenbahn (Schweiz)

Bauherr:	<i>Niesenbahngesellschaft Mülenen</i>
Ingenieure:	<i>P. Ramu, dipl. Bauing. ETH, Saanen</i>
	<i>W. Schwarz, dipl. Fortsing. ETH, Interlaken</i>
Unternehmer:	<i>Seeberger & Jordi AG, Frutigen</i>
	<i>SIF Groutbor SA, Renens</i>
Bauzeit:	<i>6 Monate</i>
Inbetriebnahme:	<i>1978</i>

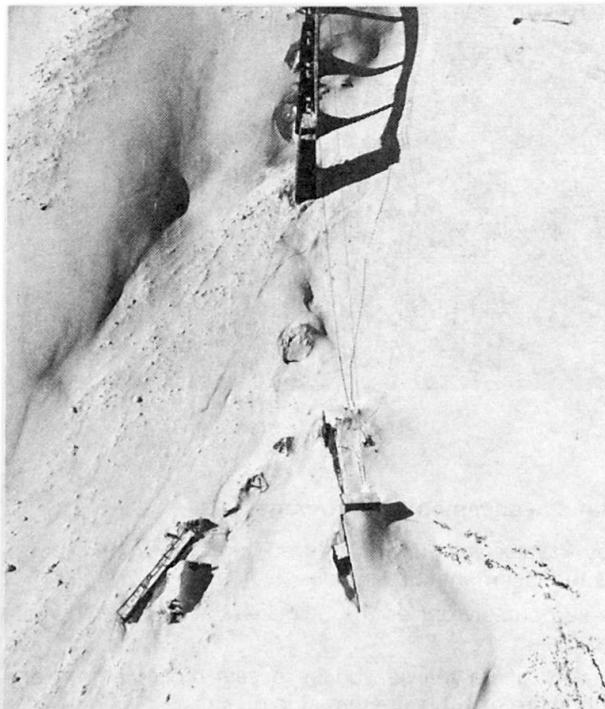
Erstmals im Mai 1919 wurden durch einen Lawinenabgang die beiden untersten Stützen des Hegernviaduktes (Baujahr 1909) der Niesenbahn zerstört. In der Folge hat man im Lawinenanrissgebiet 30 Trockenmauern zur Abstützung der Schneedecke eingebaut. Diese Mauern sind nach heutigen Erkenntnissen mit zu grossen Abständen und Zwischenräumen sowie zu geringer Höhe gebaut worden. Nach intensiven Schneefällen löste sich denn auch am 2. Februar 1978 auf 2200 m. ü. M. eine Lawine mit einer Anrisshöhe von ca. 120 cm und die abstürzenden Schneemassen von rund 8000 m³ zerstörten die drei untersten Stützen aus Mörtelmauerwerk (Höhen 8.5–11.5 m, Querschnitt 2.8 × 4.0 m, Gewicht ca. 250 t) und rissen 60 m der Stahlbrücke mit in die Tiefe (Bild 1).

Bild 1 Luftaufnahme des am 2.2.78 durch eine Lawine zerstörten Hegernviaduktes der Niesenbahn

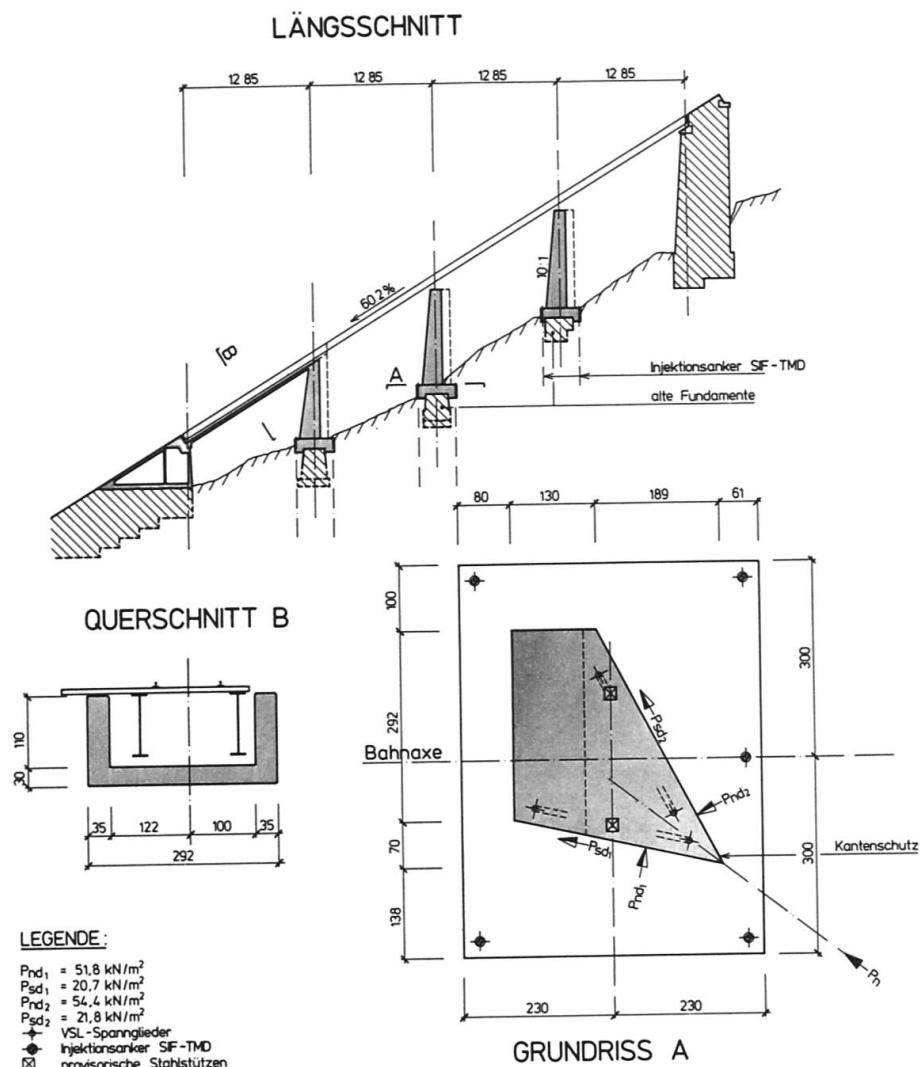
Auf der Basis der Bewegungsgleichungen von Voellmy/Salm und der bekannten Ansätze für den Strömungsdruck auf ein umflossenes Hindernis ergaben sich folgende Lawinenkräfte (Bild 2):

$p_n = 116$ bis 122 kN/m^2
mit einer Wirkungshöhe von 8.5 m.

Durch die keilförmige Ausbildung (Keilwinkel 50°) der lawinenseitigen Stützenfront ergab sich eine Aufteilung der Lawinenkräfte p_n wiederum auf 8.5 m Höhe wirkend wie folgt (Bild 2):

$$\left. \begin{array}{l} p_{nd1} = 51.8 \text{ kN/m}^2 \\ \text{und } p_{sd1} = 20.7 \text{ kN/m}^2 \\ \\ p_{nd2} = 54.4 \text{ kN/m}^2 \\ \text{und } p_{sd2} = 21.8 \text{ kN/m}^2 \end{array} \right\} \begin{array}{l} \text{an den Keilwänden} \\ \text{wirkende Lawinenkräfte} \end{array}$$

Bild 2 Projektierter lawinensicherer Brückenneubau

Es zeigte sich bald, dass die Lawinenanriss-Sicherheit auch durch einen Neuverbau des ausgedehnten Anrissgebietes mit Stahlschneebücken nicht gewährleistet werden konnte. Variantenstudien ergaben, dass ein Direktschutz der wieder aufzubauenden Brücke dann möglich war, wenn die Stützen keilförmig in Spannbeton gebaut und die abzuleitenden Lawinenkräfte über Felsanker in den Untergrund geführt werden konnten und zusätzlich das erste Brückenfeld wegen der knappen Durchflusshöhe als Trog in Vorspannbeton konzipiert werden konnte (Bild 2). Der klimatisch bedingte Baubeginn und die Realisierung des beschriebenen Konzeptes nötige Bauzeit hätten eine Wiederinbetriebnahme der Niesenbahn auf den verlangten Termin nicht zugelassen. Deshalb hat die Bauherrschaft Hand gebeten, in einer ersten Phase die sofort realisierbare Stahlbrücke auf Stahlstützen unter Benutzung der noch bestehenden und tragfähigen Stützenfundamente zu bauen und erst in einer zweiten Phase das Direktschutzkonzept zu verwirklichen, indem man die Stahlstützen in die Spannbetonstützen einbetonierte und im ersten Feld den Spannbetonriegel um die Stahlkonstruktion konstruierte (Bild 2 und 3).

Die hohe Beanspruchung der Stützen durch die Lawinenkräfte und die entsprechend grossen von den Stützenfundamenten in den felsigen (Niesenflysch) Baugrund abzuleitenden Kräfte machten den Einsatz von Spannkabeln in den Stützen und von den Felsankern in den Stützenfundamenten unumgänglich, wollte man nicht den Bau von völlig unproportionierten und in keiner Weise den noch bestehenden übrigen Stützen des Hegernviaduktes entsprechenden Stützen in Kauf nehmen.

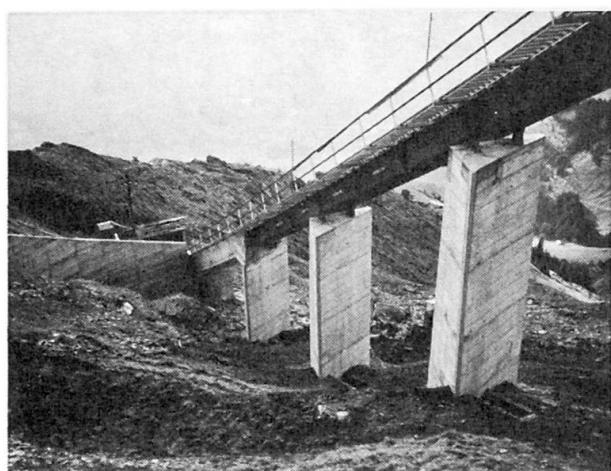
Bild 3 Fertiggestelltes lawinensicheres Brückenneubauwerk in schwierigem Gebirgsgeleände

Unter Ausnutzung der Möglichkeiten moderner Ingenieurbaukunst konnte nach einem zerstörerischen Lawinenniedergang innert nützlicher Frist ein harmonisch an ein bestehendes 70-jähriges Bauwerk angepasster Brückenbau in schwierigem Gebirgsgeleände realisiert werden, der derart grossen Lawinenkräften zu widerstehen vermag, dass das Bauwerk als lawinensicher klassiert werden darf.
