Artikel: Instandsetzung und Verbreiterung der Brücke über die Grosse Erlauf in Purgstall (Österreich)

2. Instandsetzung und Verbreiterung der Brücke über die Grosse Erlauf in Purgstall (Österreich)

<i>Eigentümer:</i>	<i>Land Niederösterreich Landesstrassenverwaltung, Brückenbau</i>
<i>Baujahr:</i>	<i>1872</i>
<i>Instandsetzung:</i>	<i>1980</i>
<i>Entwurf:</i>	<i>Dipl. Ing. K. Koncki, Zivil-ingenieur für Bauwesen, Wien</i>
<i>Ausführende Firma:</i>	<i>Bau- und Zimmermeister Ing. K. Grillnberger, Purgstall an der Erlauf</i>
<i>Bauaufsicht:</i>	<i>Abteilung B/2-D, Brückenbau, beim Amt der NÖ Landesregierung</i>
<i>Bauzeit:</i>	<i>7,5 Monate</i>
<i>Verkehrsfreigabe:</i>	<i>1980</i>

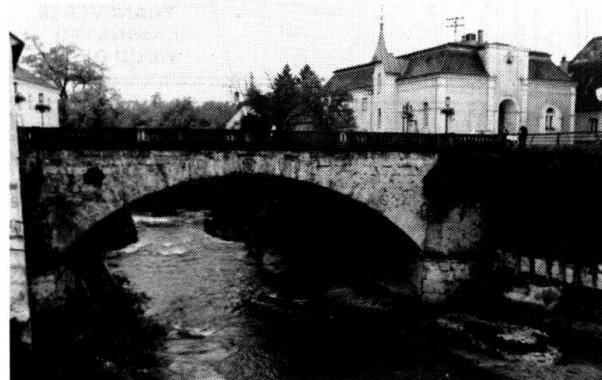
Poröser Kalkstein (Rauhwacke), sehr guter Zustand, stark streuende Druckfestigkeiten von ca. 7 N/mm² bis ca. 20 N/mm². Gewölbeoberseite verputzt, darüber zur Abdichtung ein 5 cm starker Lehmenschlag. Fugenmörtel teilweise ausgewittert, die Festigkeit war nicht feststellbar; in den Bereichen der Auswitterung starker Pflanzenwuchs.

Bild 1 Brücke über der Grossen Erlauf in Purgstall, 1977

Aus Sandstein, an vielen Stellen rissig und abgewittert, nicht erhaltungswürdig.

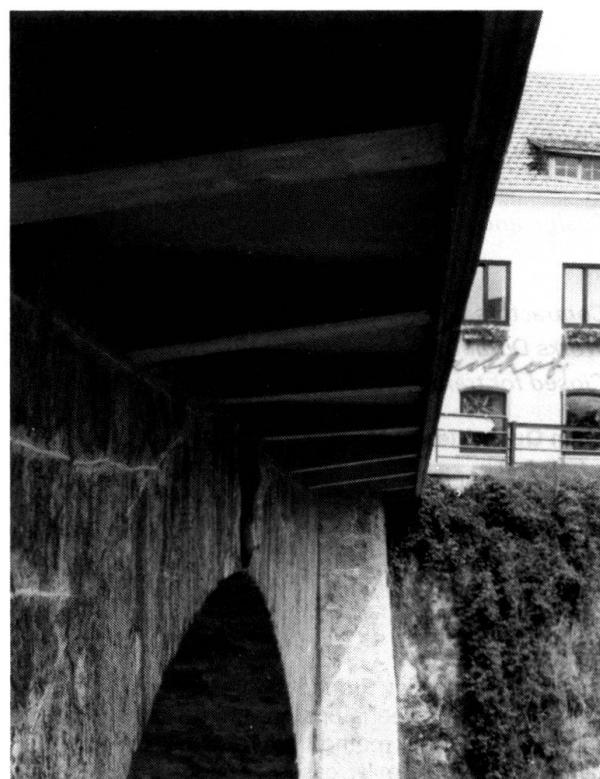
Bild 2 Auskragung von unten, 1988

Quer über die Bogenbrücke wurden auskragende Fertigteilbalken aus Stahlbeton der Güte B 400 verlegt, im Auskragungsbereich wurden Stahlbetonfertigteilplatten aufgelegt, auf die hernach im Verbund ein bewehrter Aufbeton zur Erzielung einer Durchlaufwirkung aufgebracht wurde. Im Fahrbahnbereich wurde über den Fertigteilbalken eine durchlaufende und lastverteilende Stahlbetonplatte auf elastischer Bettung hergestellt. Die neue Brüstung aus Stahlbeton wurde dem Original mit geringen Vereinfachungen nachgebildet. Die Pfeiler der Brüstung bestehen aus profilierten Stahlbetonhülsen, die über vertikal stehende verzinkte und über Bodenplatten am Tragwerk befestigte I-Profile gestülpft und ausbetoniert wurden. Eine dachförmige Abdeckung bildete den Anschluss nach oben. Der äußere Gesimsabschluss besteht aus profilierten Stahlbetonfertigteilen. Alle Sichtflächen wurden zur Anpassung an den Altbestand sandgestrahlt und die Betonteile deshalb mit einer erhöhten Betondeckung hergestellt.

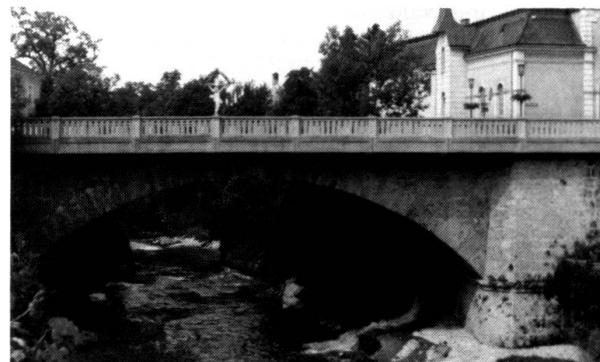
Bild 3 Brücke über der Grossen Erlauf in Purgstall, 1988

Die Vergrößerung der Nutzbreite von ca. 6,3 m auf 9,0 m teilt sich 6,00 m für die Fahrbahn und die beidseits angeordneten Gehsteige von je 1,50 m.

Dieses Projekt, insbesondere die Wiederherstellung der Brüstung, wurde dadurch gewürdigt, dass die Gemeinde Purgstall mit der «Goldenen Kelle», einem Preis für besondere gelungene Ortsbildpflege, ausgezeichnet wurde.
