Zeitschrift: IABSE structures = Constructions AIPC = IVBH Bauwerke
Band: 12 (1988)
Heft: C-47: Repair and rehabilitation of bridges: case studies II

Artikel: Réparation du pont Tembembe (Mexique)
Autor: Tourneur, Christian
DOI: <https://doi.org/10.5169/seals-20931>

1. Réparation du pont Tembembe (Mexique)

| <i>Maître d'ouvrage:</i> | <i>Secretaria de Comunicaciones y Transportes (SCT) Mexique</i> |

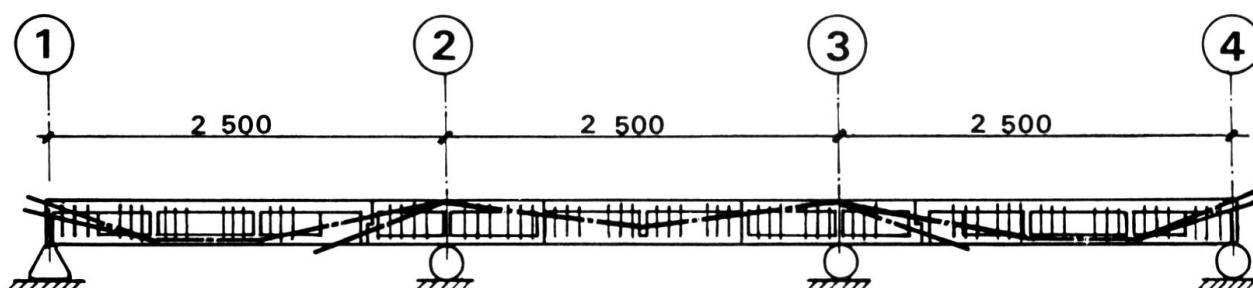
Section longitudinale, avant réparation

- des fissures de flexion et d'effort tranchant sur les nervures du tablier,
- des fissures verticales dans les diaphragmes transversaux,
- des articulations de cantilever bloquées,
- des fractures en zone d'appui de cantilever consécutives au non fonctionnement des articulations,
- des défauts de bétonnage sur talons de poutres,
- les murs garde-grève cassés par blocage des joints de dilatation.

Il fut décidé de transformer la structure discontinue en une structure continue pour faciliter la mise en œuvre de la précontrainte extérieure et à cause de la mauvaise exécution des appuis cantilever qui rendait difficile la réparation sans interrompre le trafic.
