Réparation d'un pont ferroviaire en béton précontraint à trois travées continues

Repair of a Railway Bridge in Pre-stressed Concrete
with three Continuous Spans

A. WINAND

Un pont de chemin de fer en béton précontraint à trois travées continues et à section en forme de caisson a été accidenté par un transport routier. Le présent article décrit comment on a procédé à la délicate réparation de l'ouvrage par l'intermédiaire d'éléments préfabriqués et de la mise en contrainte par vérins.

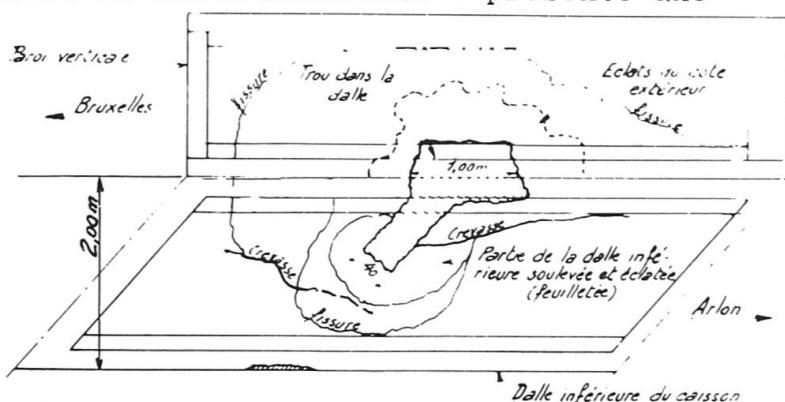
Le pont a été endommagé le 15 février 1978 par le passage d'un convoi transportant une grue circulant dans la direction d'Arlon. La flèche de grue dépassant en hauteur le gabarit autorisé est venue percuter l'intrados de la superstructure située côté Arlon, et a éventré la dalle inférieure du pont ainsi que l'âme de rive du

caisson. La localisation des dégâts à la sortie du pont s'explique par le fait qu'à cet endroit la Route Nationale 4 présente une pente ascendante réduisant la hauteur utile possible à la sortie du pont, laquelle était néanmoins encore de 4,63 m au point le plus défavorable. (Le Code de la Route belge impose une hauteur maximale de 4 mètres pour les transports ordinaires et une hauteur disponible minimale sous les ponts de 4,50 m). Les figures 3 et 4 localisent et schématisent les dégâts, cependant que les figures 5 et 6 montrent en photos les dégâts visibles de l'extérieur. Les Autorités de la S.N.C.B. se sont trouvées dans l'obligation de mettre hors service le demi-pont endommagé et d'étudier la possibilité d'une réparation, voire d'un remplacement éventuel du tablier accidenté, et cela dans le délai le plus court possible. Rappelons en effet que la ligne de chemin de fer Bruxelles-Luxembourg est un axe ferroviaire de première importance.

Fig.3. Schématisation des dégâts, en plan

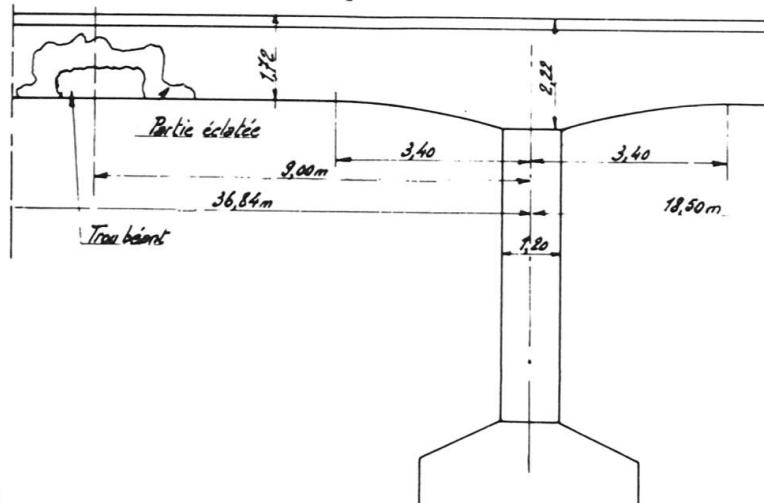
Fig.4. Schématisation des dégâts en élévation

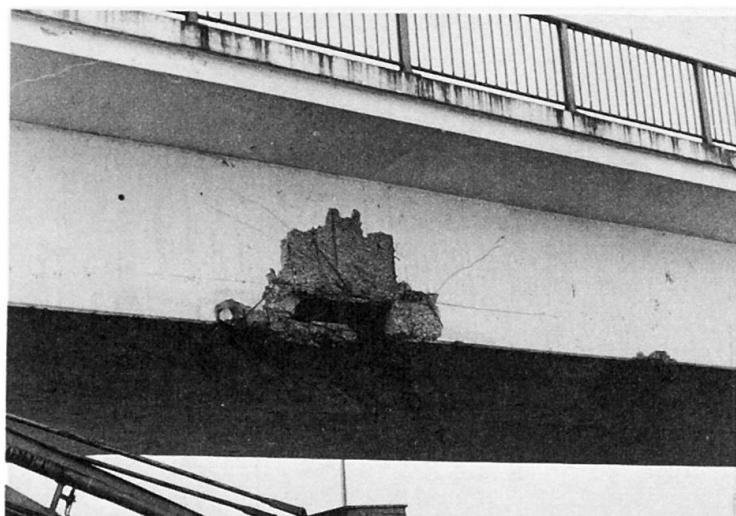
Fig.5. Les dégâts vus de l'extérieur (paroi de rive)

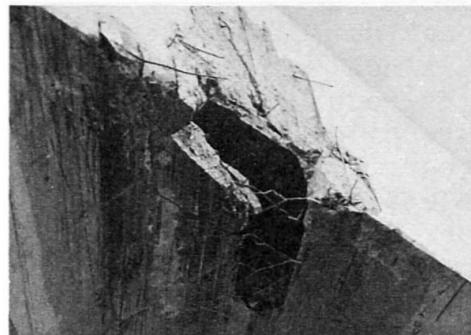
Fig.6. Les dégâts vus de l'extérieur (paroi inférieure).

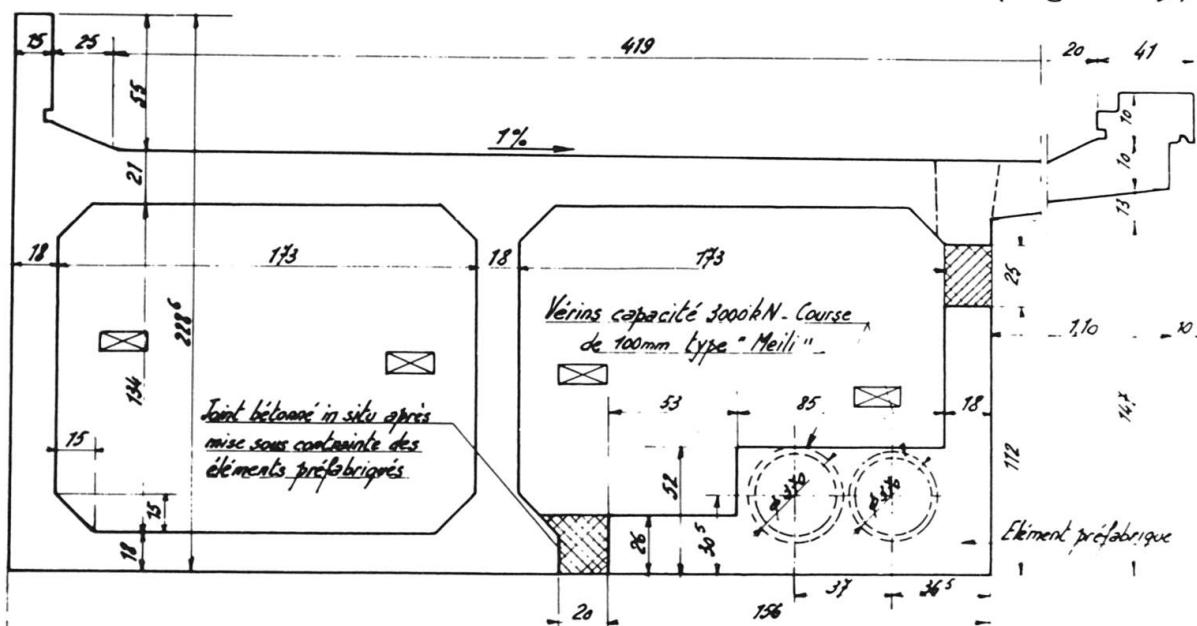
Fig.10. Principe de la réparation au moyen d'éléments préfabriqués en L - Coupe transversale.

La solution retenue et d'ailleurs suggérée par le Professeur A. PADUART, a consisté à incorporer à l'ouvrage deux éléments en béton préfabriqués en usine et vieillis par un étuvage prolongé de manière à minimiser l'influence du retrait et du fluage. Ces deux éléments en forme de L ont été mis en contrainte par deux vérins hydrauliques de forte capacité. Les figures 10, 11 et 12 montrent les détails de coffrage et d'armaturage des éléments préfabriqués. L'assemblage de ces éléments au pont après enlèvement du béton dégradé a été réalisé par des barres de précontrainte Dwywidag verticales et horizontales et des armatures de béton armé (Figure 13).

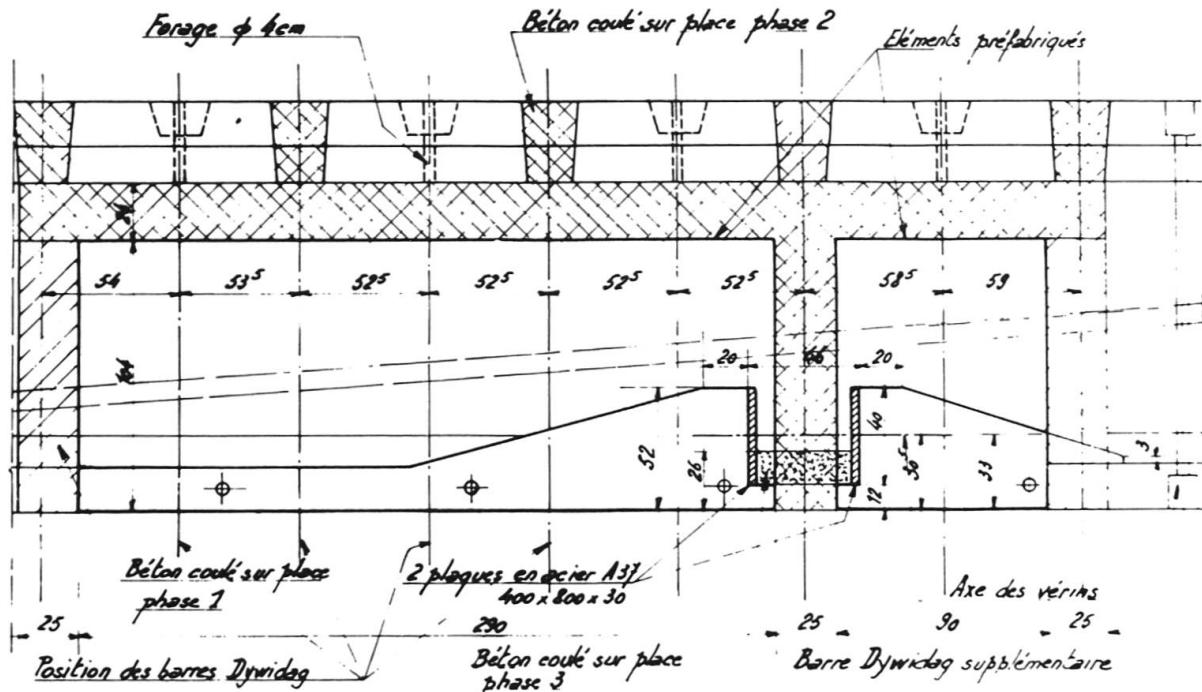
Fig.11. Principe de la réparation au moyen d'éléments préfabriqués en L - Coupe longitudinale.

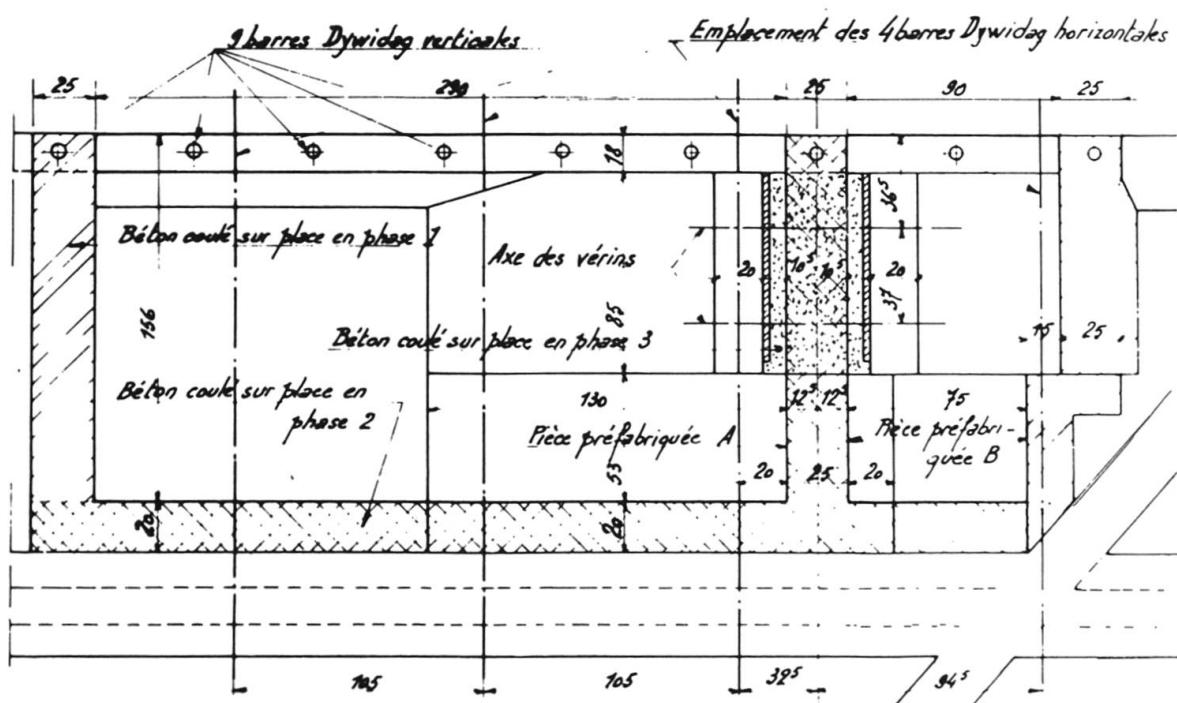
Fig.12. Principe de la réparation au moyen d'éléments préfabriqués en L - Vue en plan.

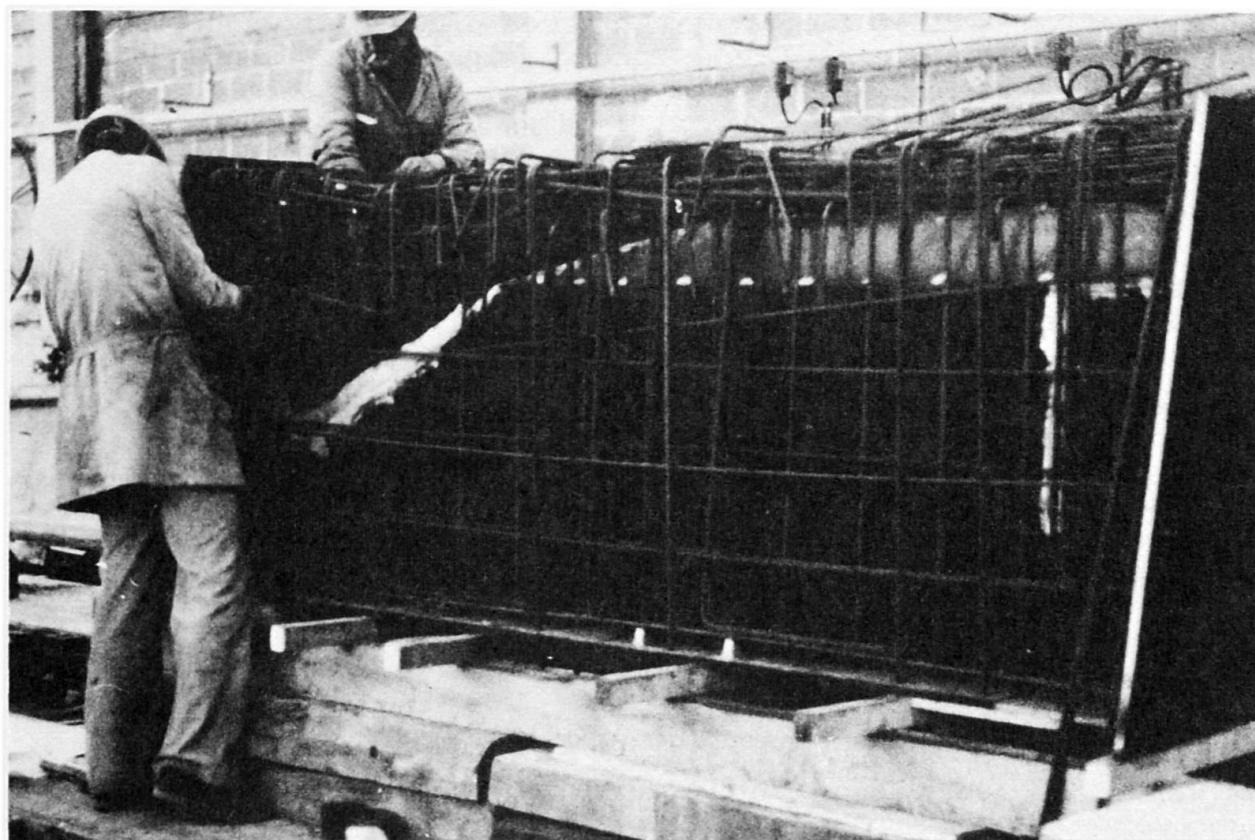
Fig. 13. Armaturage d'un élément préfabriqué

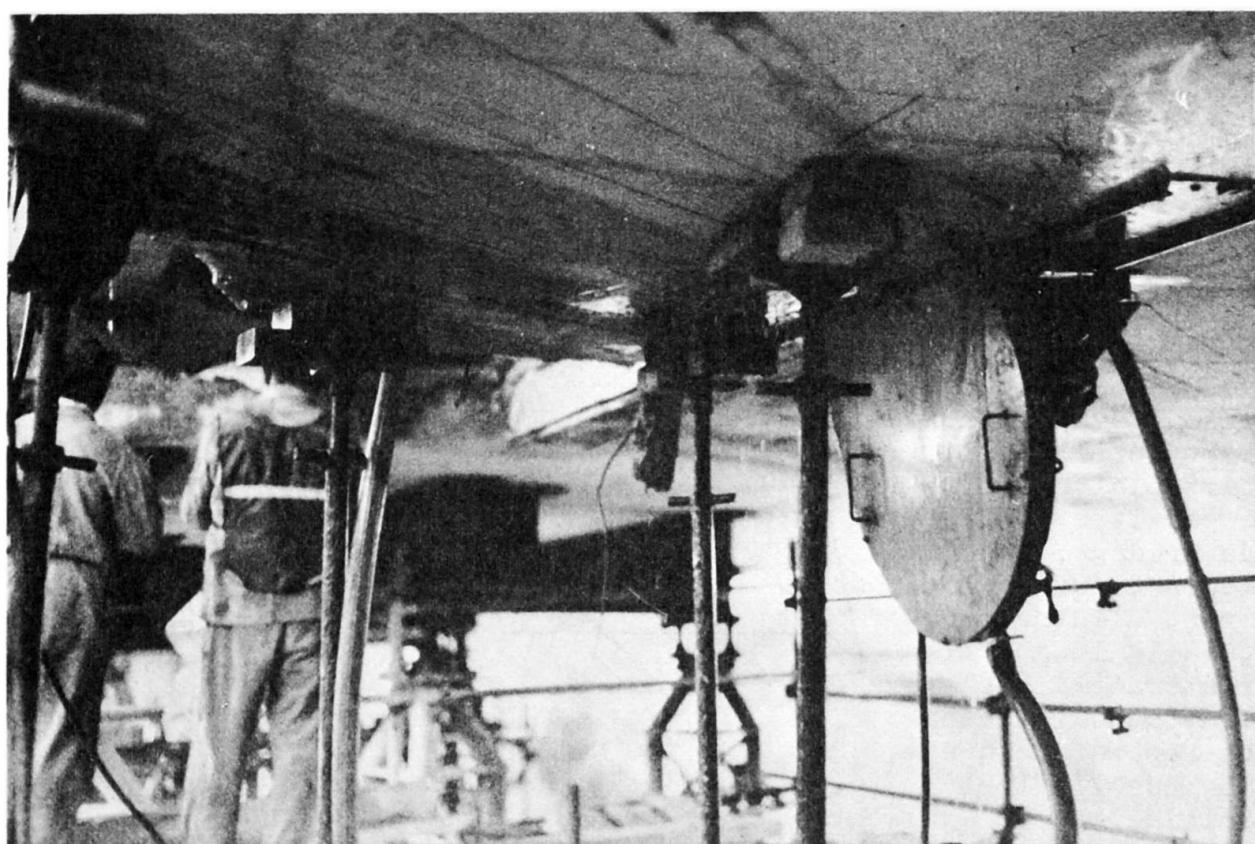
Fig. 17. La découpe des parois. Opération en cours

Pour éviter d'ébranler l'ouvrage, on a décidé d'évacuer les débris de béton en évitant une démolition au marteau pic. La démolition a été opérée par découpage à la scie sur toute l'épaisseur des parois. La figure 17 représente l'opération de découpe en cours et la figure 18, le résultat. On y aperçoit un câble de précontrainte qui est resté intact. Les

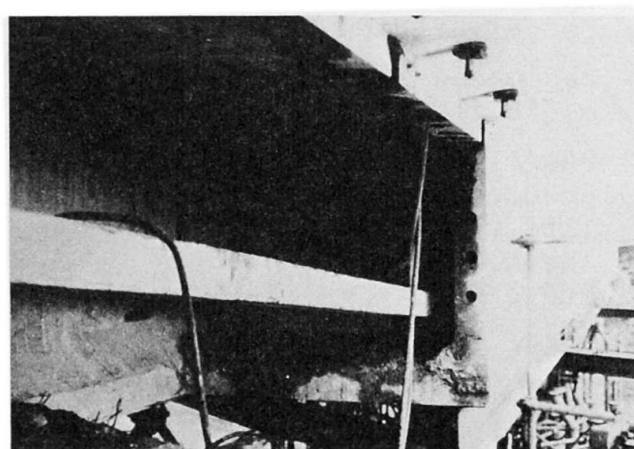
Fig. 18. Découpe des parois. Le résultat obtenu

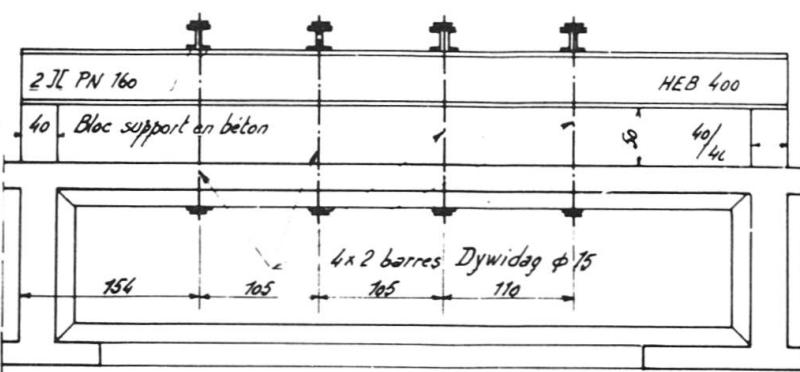
Fig.19a. Dispositif servant à soutenir le porte-à-faux - Elévation

figures 19a et b montrent le dispositif qui a servi à soutenir le porte-à-faux du trottoir de service pendant la période des travaux.

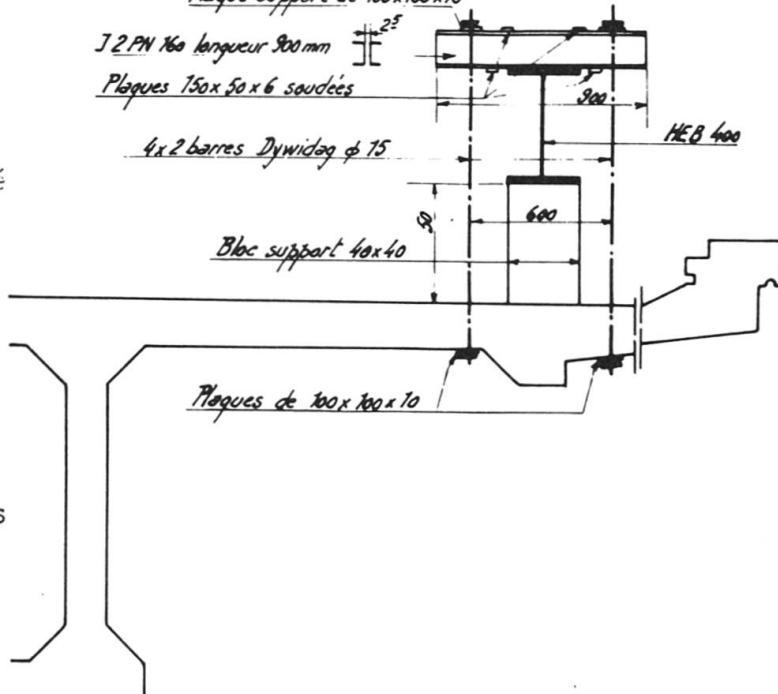
Fig.19b. Dispositif servant à soutenir le porte-à-faux - Coupe

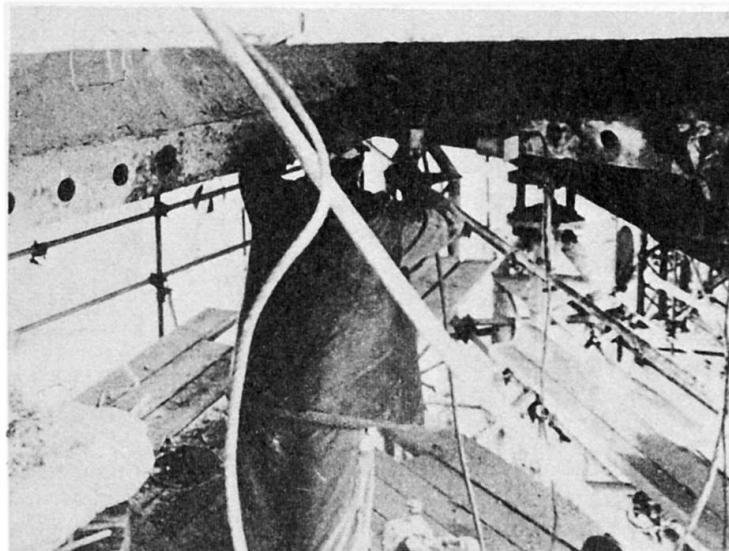
Fig.20. Résultat de quelques trous de forage.

La figure 20 montre quelques trous de forage.

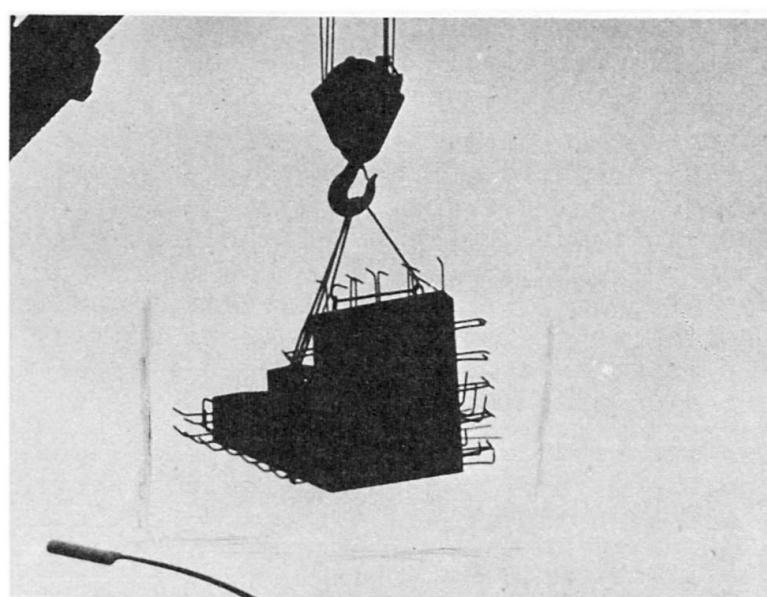
Fig. 21. Elément préfabriqué en béton en forme de L

Les établissements Ronveaux à Ciney ont été chargés de l'exécution des éléments préfabriqués en béton en forme de L (figure 21). Cette exécution s'est déroulée sans problème particulier malgré la forte densité des armatures. Le béton a été étuvé durant les 4 jours du week-end prolongé du 1er mai.

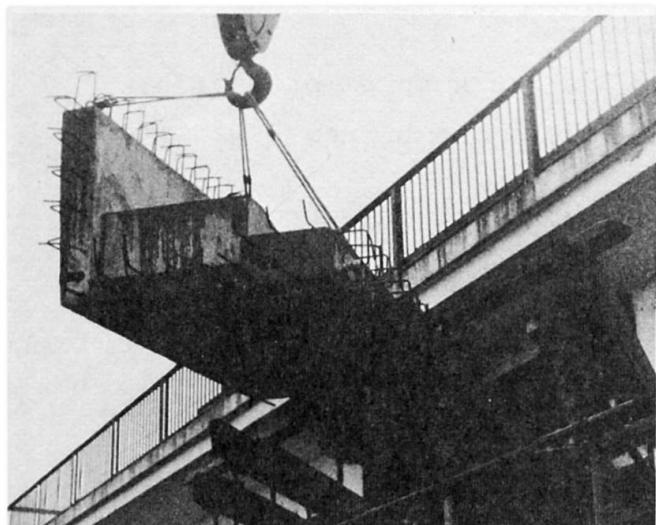
Fig. 22. Mise en place d'un des éléments préfabriqués en béton

- mise en place des éléments préfabriqués en béton : figure 22
- réglage des deux éléments : fig.23.

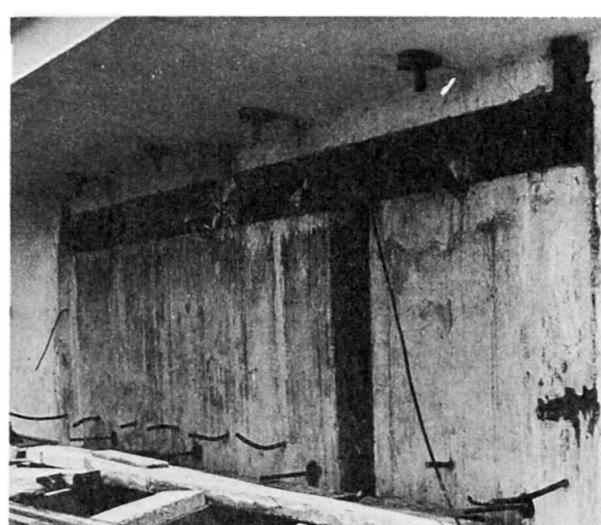
Fig. 23. Réglage des deux éléments

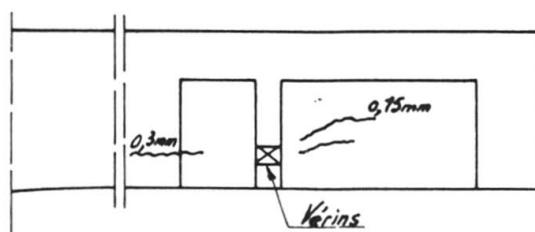
A l'effort de 6000 kN, un incident technique s'est produit avec l'apparition de fissures dans le béton dont l'allure est montrée sur la figure 24. L'effort de précontrainte a alors été ramené à 5800 kN.

Fig. 24. Fissures

Ces fissures avaient une faible épaisseur dans l'élément préfabriqué long (à 0,15 mm). Par contre, dans l'élément court, les fissures avaient une ouverture de $\pm 0,3$ mm se prolongeant dans le béton ancien du pont au travers du béton de liaison.

Après analyse du phénomène, il est apparu que cette fissure résultait d'une mauvaise diffusion de l'effort appliqué. Il faut en effet remarquer que le petit élément en béton préfabriqué est plus haut que long. On pouvait donc s'attendre à ce que la diffusion des efforts ne soit pas totalement acquise sur sa longueur et se prolonge en partie dans le béton ancien insuffisamment armé pour cet effet avec pour conséquence l'apparition de la fissure par excès de traction dans le sens vertical.

Par mesure de sécurité, on a décidé, pour l'état final, de placer une barre de précontrainte Dywidag verticale supplémentaire de manière à "couturer" la fissure du béton ancien.
