Le comportement en service des ponts dans les Alpes suisses

E. REY

Office fédéral des routes

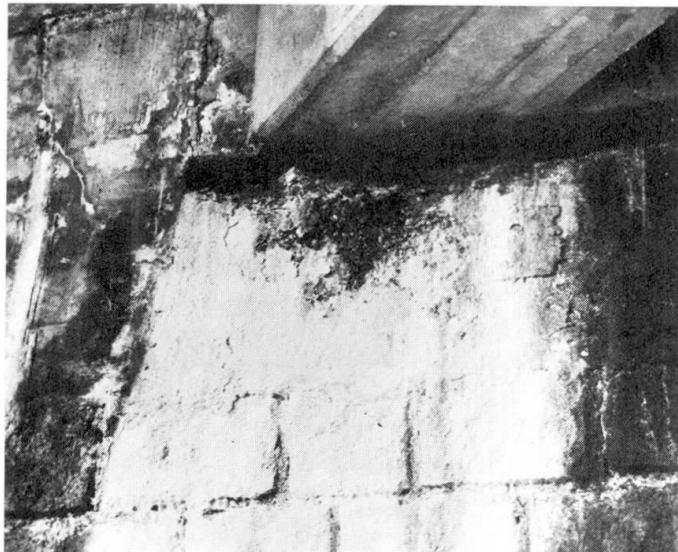
Fig. 1 Dégradations à l'infrastructure

Dégradations des assises d'appuis, salissures et efflorescences sur les murs de culées.

Dégâts dus aux joints de dilatation non étanches (fig. 1).

A noter la disposition des appuis, incontrôlables et inaccessibles.

Pont sur le ruisseau de Suretta à Sufers, altitude 1420 m, N 13c, section Andeer - Splügen. Année de construction: 1959. Les désordres ont été réparés en 1972.

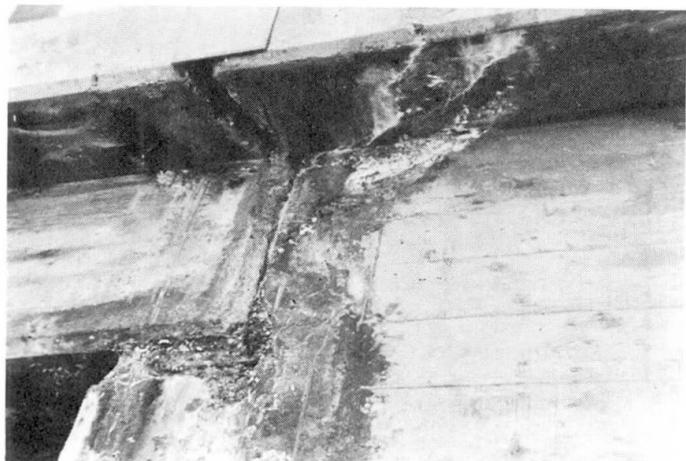
Fig. 2 Exemple de dégât de gel

Exemple de corrosion des murs de culée d'un ouvrage par suite de l'action du gel et des fondants chimiques (fig. 2).

A noter que l'eau s'infiltre par les joints de dilatation et que les appuis sont inaccessibles.

Passage inférieur de la jonction de Splügen, altitude 1450 m, N 13c, section Andeer - Splügen. Année de construction 1965. Les désordres ont été réparés en 1970.

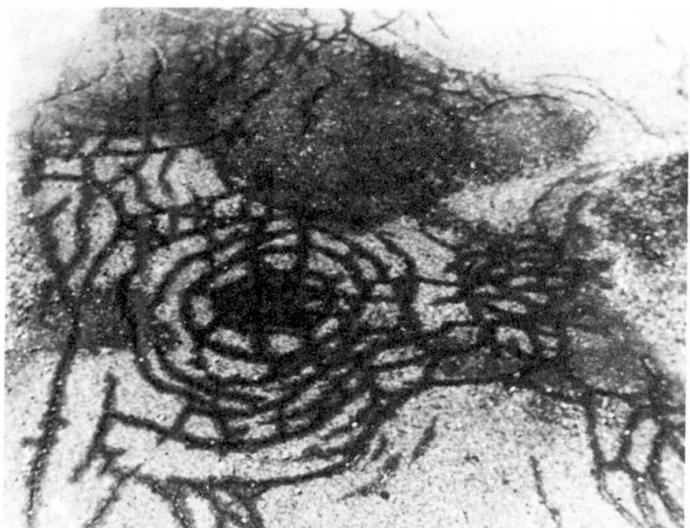
Fig. 3 Destruction du revêtement

Destruction du revêtement et du béton de structure due à l'action du gel et des fondants chimiques par suite du défaut d'un dispositif d'étanchéité (fig. 3).

Pont de Giustia à Marmorera, altitude 1684 m, route du Julier, section Bivio - Marmorera. Année de construction: 1958

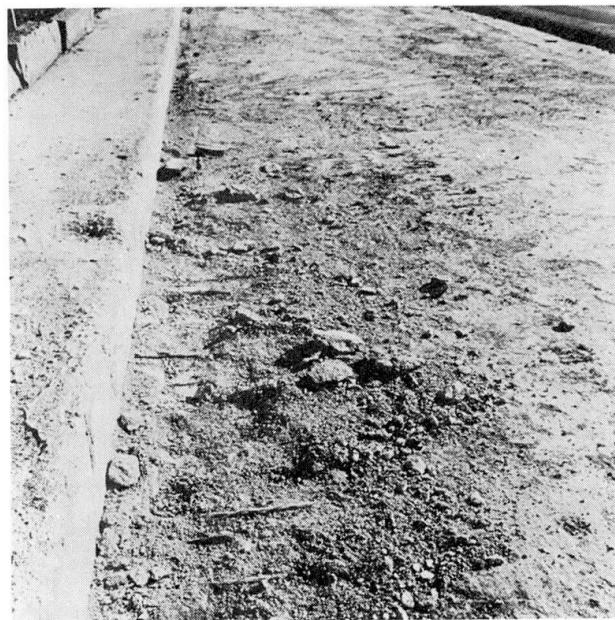
Fig. 4 Dégât de gel sous le revêtement

La figure 4 montre l'état de la dalle du tablier en béton après l'enlèvement du revêtement en mortier bitumineux.

La remise en état a entraîné la démolition du revêtement en mortier bitumineux, le piquage du béton sur 10 cm d'épaisseur et son remplacement, le renforcement de l'armature de la dalle, de roulement et la pose d'une couche d'étanchéité en lèves de nylon enrobés d'une masse bitumineuse, adhérente sur le béton de la superstructure. Les dégâts ont été réparés en 1974.

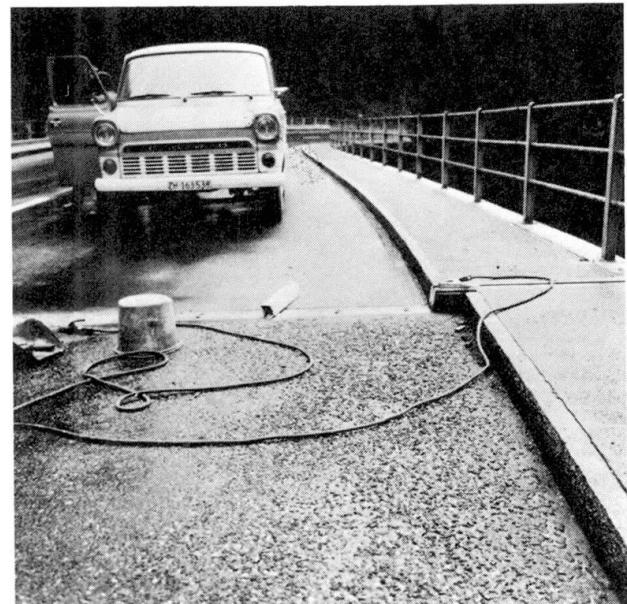
Fig. 5 Déplacement de culée

La route du val de Schyn entre Thusis et Davos traverse plusieurs versants instables, entraînant les culées d'ouvrages implantées dans des zones en mouvement.

Un tel déplacement est illustré par l'important décalage - env. 10 cm - entre les bordures de trottoirs sur le joint de dilatation (fig. 5).

Pont du torrent de Cugnal à Sils im Domleschg, altitude 800 m, section Thusis - Tiefencastel, année de construction: 1952.

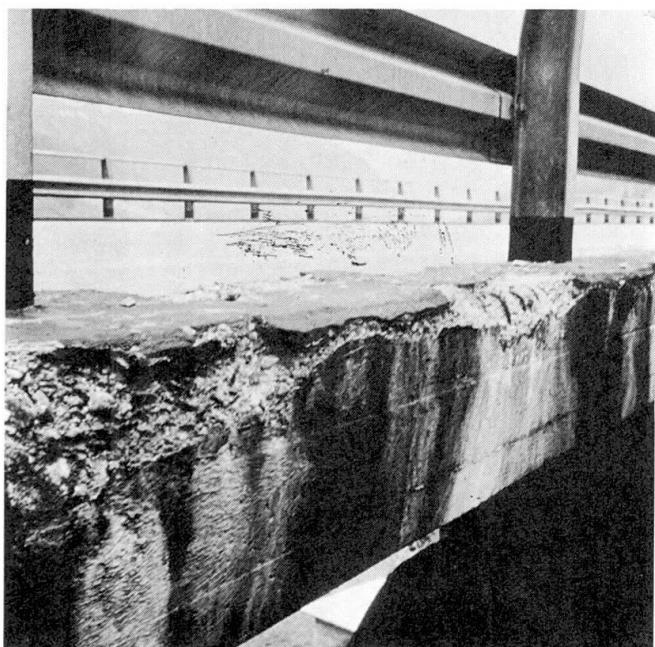
Fig. 7 Destruction de bordure de pont

Destruction de bordure de pont par l'action du gel et des fondants chimiques (fig. 7).

Pont sur le Rhin postérieur à Splügen, altitude 1450 m, N 13c, section Andeer - Hinterrhein. Année de construction: 1962. La remise en état a nécessité le remplacement du cordon et l'application d'une étanchéité de protection. Les désordres ont été réparés en 1978.

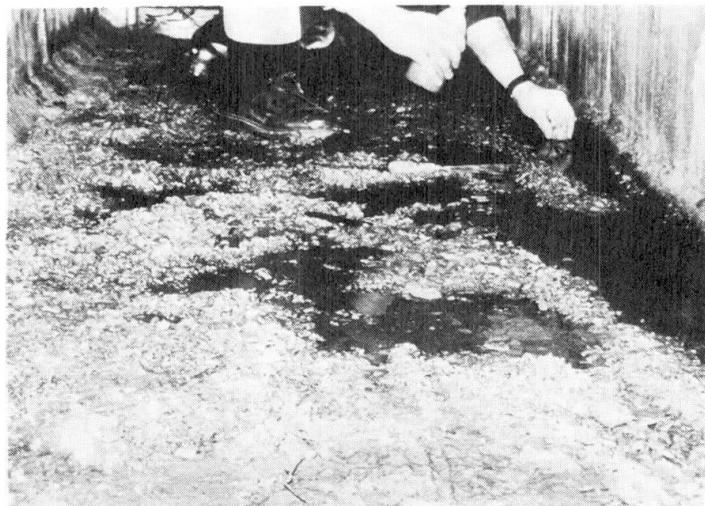
Fig. 8 Dégât de gel au plancher de caissons inaccessibles

Dégâts de gel au plancher de caissons inaccessibles (fig. 8). Les désordres sont causés par l'action corrosive des sels de dégel. Par suite d'un déboitements de canalisation, l'eau s'est accumulée dans les caissons. La corrosion du béton a atteint 7 cm de profondeur.

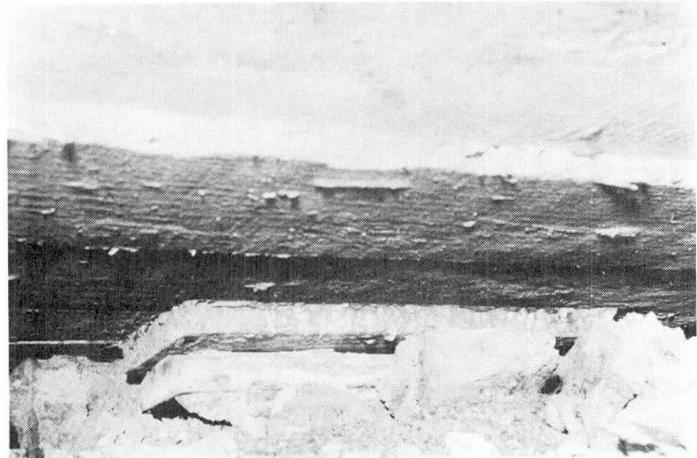
Fig. 9 Désordres aux assises d'appuis

Destruction par le gel de l'assise d'appuis glissants; dégâts imputables au défaut de drainage des assises (fig. 9).

Pont du Steilerbach, Sufers, N 13c, altitude 1420 m, section Andeer - Hinterrhein, année de construction 1959. La remise en état, exécutée en 1972/73, a nécessité le renouvellement de l'étanchéité, le drainage des caissons et le remplacement des appuis et des joints de dilatation.

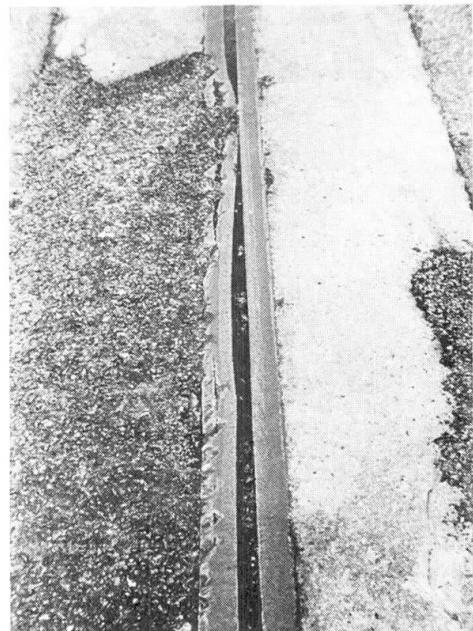
Fig. 10 Joint de dilatation endommagé

Les joints de dilatation en saillie sur le revêtement sont accrochés au passage par les lames des chasses-neige. Les joints de construction trop légère ne résistent pas aux sollicitations répétées du service hivernal (fig. 10).

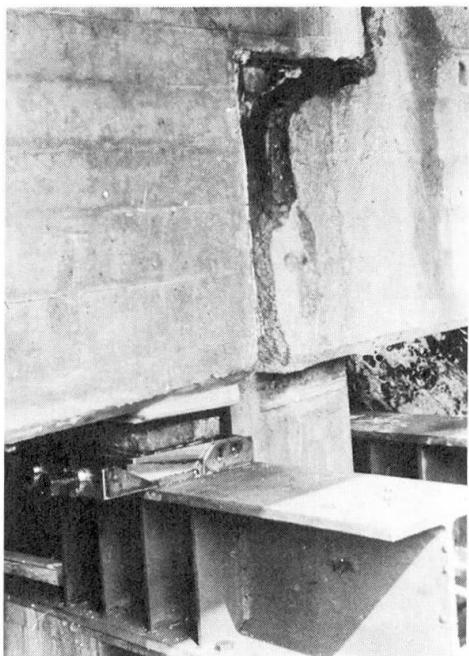
Fig. 11 Détail de l'articulation endommagée

En outre, les articulations Gerber du même ouvrage ont été gravement endommagées par suite des infiltrations d'eau de ruissellement pénétrant dans la structure par les ouvertures des joints de dilatation s'ajoutant aux fuites des canalisations (fig. 11 et 12).

Pont de Crestawald à Sufers, altitude 1400 m, N 13c, section Andeer - Hinterrhein, année de construction: 1958

La remise en état de l'ouvrage a nécessité le remplacement des appuis endommagés, la pose de nouveaux joints de dilatation étanches ainsi que le renouvellement de l'étanchéité et du revêtement du tablier. Les désordres ont été réparés en 1972/73.
