Artikel: Le comportement en service des ponts dans les Alpes suisses

Le comportement en service des ponts dans les Alpes suisses

E. REY Adjoint Office fédéral des routes Berne, Suisse

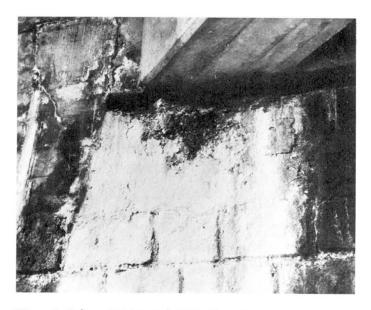
Fig. 1 Dégradations à l'infrastructure

Dégradations des assises d'appuis, salissures et efflorescences sur les murs de culées. Dégâts dus aux joints de dilatation non étanches (fig. 1).

A noter la disposition des appuis, incontrôlables et inaccessibles.

Pont sur le ruisseau de Suretta à Sufers, altitude 1420 m, N 13c, section Andeer - Splügen. Année de construction: 1959. Les désordres ont été réparés en 1972.

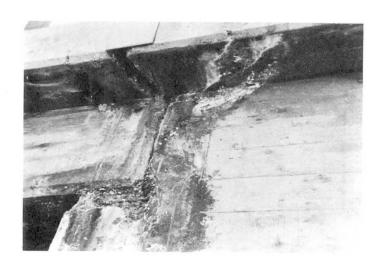
Fig. 2 Exemple de dégât de gel

A noter que l'eau s'infiltre par les joints de dilatation et que les appuis sont inaccessibles.

Passage inférieur de la jonction de Splügen, altitude 1450 m, N 13c, section Andeer - Splügen. Année de construction 1965. Les désordres ont été réparés en 1970.

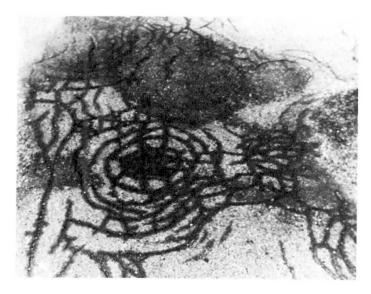
Fig. 3 Destruction du revêtement

Destruction du revêtement et du béton de structure due a l'action du gel et des fondants chimiques par suite du défaut d'un dispositif d'étanchéité (fig. 3).

Pont de Giustia à Marmorera, altitude 1684 m, route du Julier, section Bivio - Marmorera. Année de construction: 1958

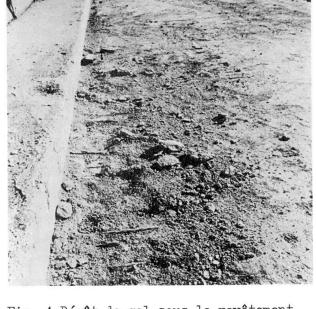
Fig. 4 Dégât de gel sous le revêtement

La figure 4 montre l'état de la dalle du tablier en béton après l'enlèvement du revêtement en mortier bitumineux.

La remise en état a entraîné la démolition du revêtement en mortier bitumineux, le piquage du béton sur 10 cm d'épaisseur et son remplacement, le renforcement de l'armature de la dalle de roulement et la pose d'une couche d'étanchéité en lès de nylon enrobés d'une masse bitumineuse, adhérente sur le béton de la superstructure. Les désordres ont été réparés en 1974.

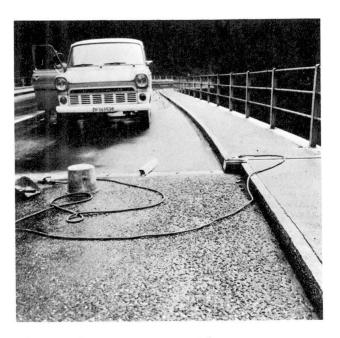
Fig. 5 Déplacement de culée

La route du val de Schyn entre Thusis et Davos traverse plusieurs versants instables, entraînant les culées d'ouvrages implantées dans des zones en mouvement. Un tel déplacement est illustré par l'important décalage - env. 10 cm - entre les bordures de trottoirs sur le joint de dilatation (fig. 5).

Pont du torrent de Cugnal à Sils im Domleschg, altitude 800 m, section Thusis - Tiefencastel, année de construction: 1952.

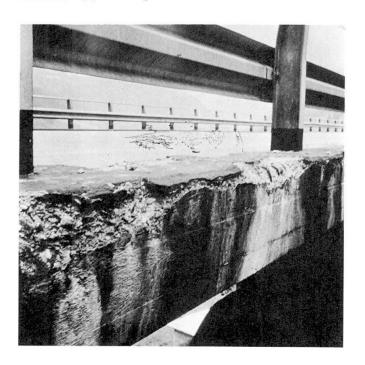
Fig. 7 Destruction de bordure de pont

Destruction de bordure de pont par l'action du gel et des fondants chimiques (fig. 7).

Pont sur le Rhin postérieur à Splügen, altitude 1450 m, N 13c, section Andeer - Hinterrhein. Année de construction: 1962. La remise en état a nécessité le remplacement du cordon et l'application d'une étanchéité de protection. Les désordres ont été réparés en 1978.

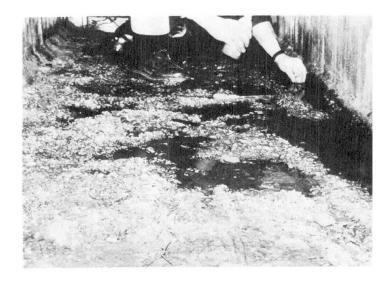
<u>Fig. 8</u> Dégât de gel au plancher de caissons inaccessibles

Dégâts de gel au plancher de caissons inaccessibles (fig. 8). Les désordres sont causés par l'action corrosive des sels de dégel. Par suite d'un déboitement de canalisation, l'eau s'est accumulée dans les caissons. La corrosion du béton a atteint 7 cm de profondeur.

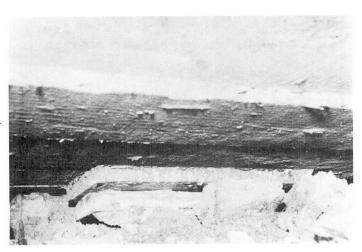
Fig. 9 Désordres aux assises d'appuis

Destruction par le gel de l'assise d'appuis glissants; dégâts imputables au défaut de drainage des assises (fig. 9).

Pont du Steilerbach, Sufers, N 13c, altitude 1420 m, section Andeer - Hinterrhein, année de construction 1959. La remise en état, exécutée en 1972/73, a nécessité le renouvellement de l'étanchéité, le drainage des caissons et le remplacement des appuis et des joints de dilatation.

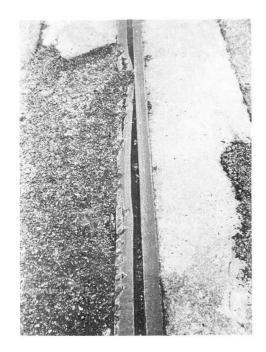
Fig. 10 Joint de dilatation endommagé

Les joints de dilatation en saillie sur le revêtement sont accrochés au passage par les lames des chasses-neige. Les joints de construction trop légère ne résistent pas aux sollicitations répétées du service hivernal (fig. 10).

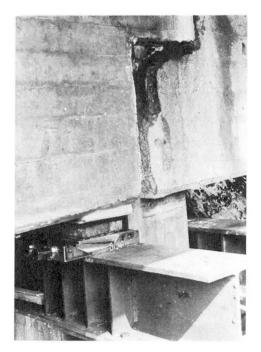
Fig. 11 Détail de l'articulation endommagée

En outre, les articulations Gerber du même ouvrage ont été gravement endommagées par suite des infiltrations d'eau de ruissellement pénétrant dans la structure par les ouvertures des joints de dilatation s'ajoutant aux fuites des canalisations (fig. 11 et 12).

Pont de Crestawald à Sufers, altitude 1400 m, N 13c, section Andeer - Hinterrhein, année de construction: 1958

La remise en état de l'ouvrage a nécessité le remplacement des appuis endommagés, la pose de nouveaux joints de dilatation étanches ainsi que le renouvellement de l'étanchéité et du revêtement du tablier. Les désordres ont été réparés en 1972/73.
