**Artikel:** Thermographie infrarouge appliquée à des bâtiments anciens

# Thermographie infrarouge appliquée à des bâtiments anciens

Application of Infrared Thermography to Old Buildings

L'investigation effectuée sur les palais communaux de RIMINI fournissent des exemples des possibilités de la méthode. Les photos des pages suivantes illustrent certaines particularités relevées. Les résultats sont qualitatifs mais la souplesse d'emploi du matériel permet de faire très rapidement une évaluation à distance, non destructive qui pourrait être utilisée pour optimiser d'autres mesures ou d'autres contrôles.

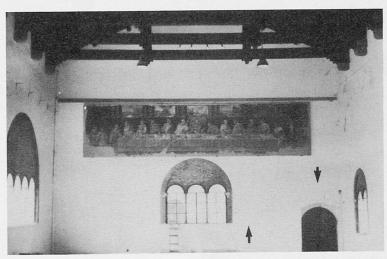
Fig. 2 Vue intérieure

La photo N°2 montre le mur Ouest de la Salle de Conseil. Sur cette photo sont repérés les emplacements des particularités relevés en infrarouge.
