Thermographie infrarouge appliquée à des bâtiments anciens

Daniel LAURENS

Laboratoire Régional, C.E.T.E.
Aix-en-Provence, France

L'investigation effectuée sur les palais communaux de RIMINI fournissent des exemples des possibilités de la méthode. Les photos des pages suivantes illustrent certaines particularités relevées. Les résultats sont qualitatifs mais la souplesse d'emploi du matériel permet de faire très rapidement une évaluation à distance, non destructive qui pourrait être utilisée pour optimiser d'autres mesures ou d'autres contrôles.

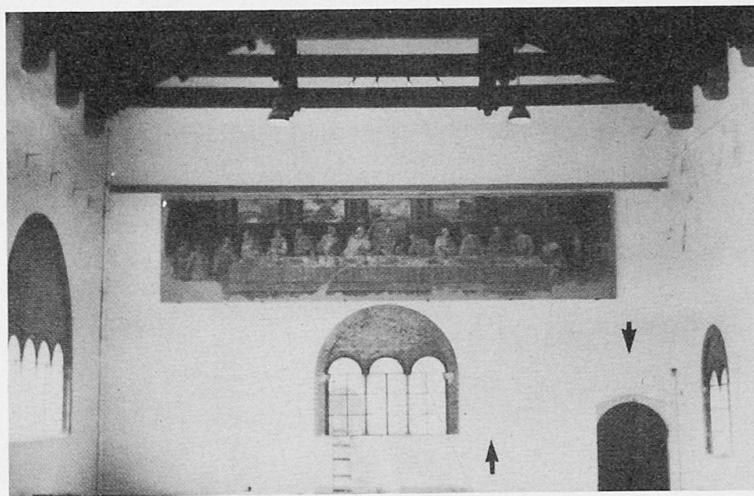
Fig. 2 Vue intérieure

La photo N°2 montre le mur Ouest de la Salle de Conseil. Sur cette photo sont repérés les emplacements des particularités relevés en infrarouge.

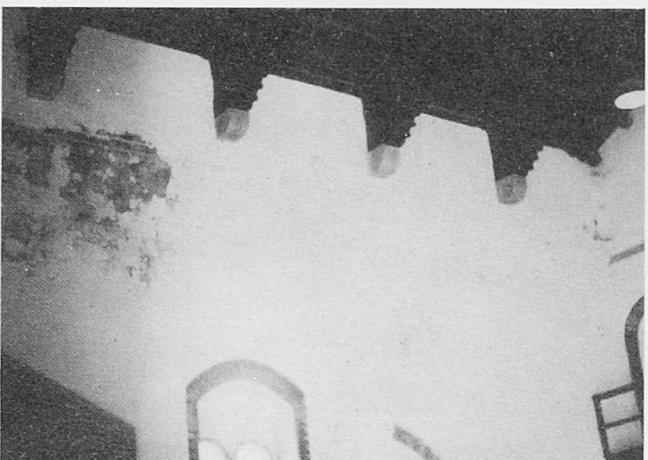
Fig. 5 Mur Nord dans le visible

La photographie du mur Nord dans le visible montre une marque d'humidité sur la partie gauche du document. Le reste de la structure semble sain.

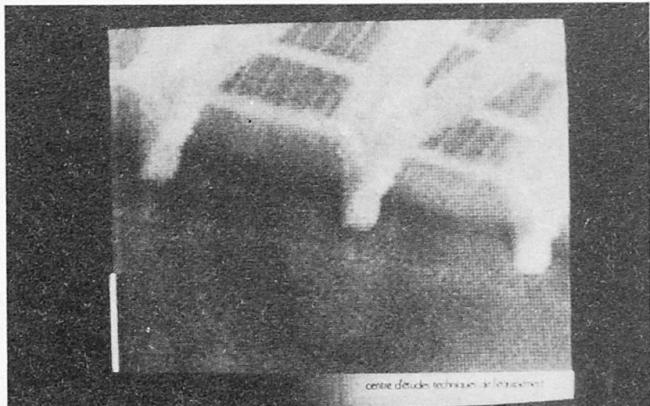
Fig. 6 Thermogramme du mur Nord

Les clichés infrarouge sur les mêmes parties de la structure révèlent la présence d'une trace rectiligne entre les corbeaux. Cette trace très bien délimitée fait penser à une poutre.

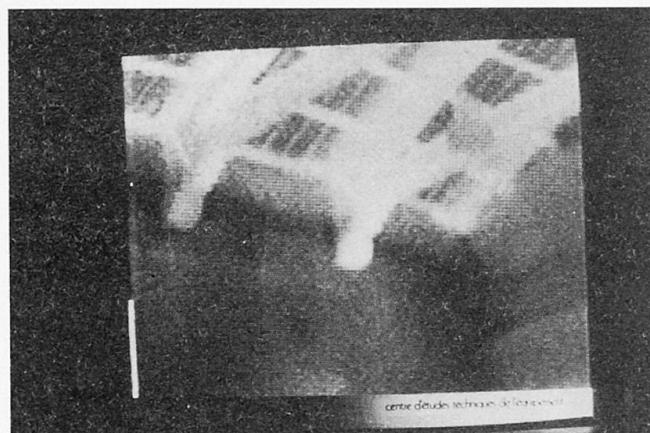
Fig. 7 Extrémité du mur Nord

On note que la marque observée se prolonge jusqu'au mur Est. La présence d'une zone sombre dans l'angle de la pièce révèle que cet angle est pollué par l'humidité.

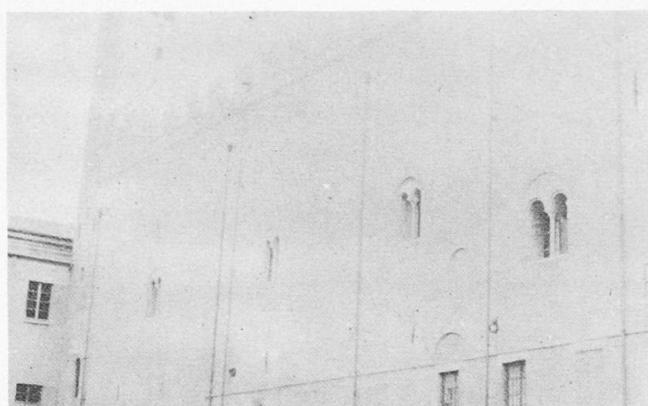
Fig. 8 Façade Nord

La photo ci-contre représente la façade Nord de l'édifice dont la Salle de Conseil occupe toute la partie supérieure. L'angle de la pièce montré sur l'image infrarouge précédente correspond à l'emplacement de la gouttière la plus à gauche.

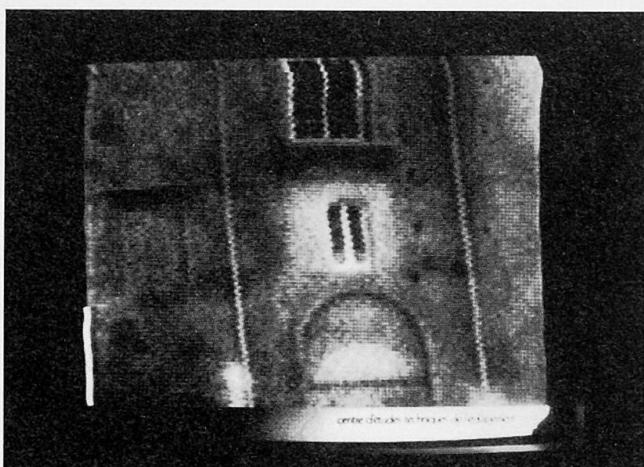
Fig.10 Différence de structure

Sur la même façade, ce point qui rayonne de façon importante correspond à un couloir de liaison entre deux bâtiments.
La nature du mur est certainement différente et il y a un point de chauffage sous la fenêtre.
