Zeitschrift: IABSE reports = Rapports AIPC = IVBH Berichte
Band: 46 (1983)

Artikel: Dommages séismiques et réparation de la cathédrale de Guatémala
Autor: Mondorf, P.E. / Asturias, José
DOI: <https://doi.org/10.5169/seals-35862>

Dommages séismiques et réparation de la cathédrale de Guatémala

Cathedral of Guatemala - Seismic Damage and Restoration

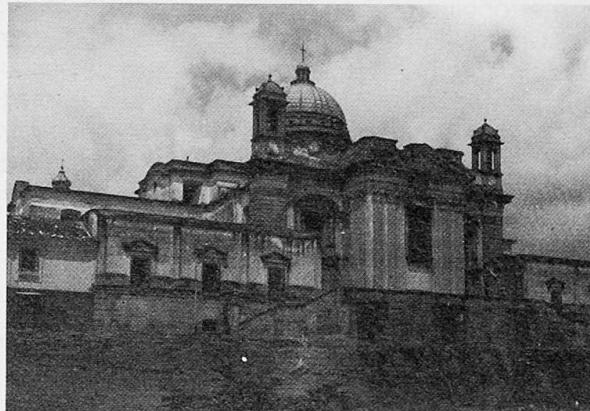
Fig. 2 Façade arrière 1978.

La façade arrière présentait des dégâts semblables à ceux de la façade principale. Les deux petits clochers se sont éloignés du centre du bâtiment, leurs liaisons en béton armé ont été déchirées et la maçonnerie sous-jacente s'était désagrégée.

Les réparations de la façade arrière comprenaient la continuation des tirants sur le toit et leur ancrage au moyen de barres d'acier dur fixées à une traverse en béton incrustée dans la façade à un niveau d'environ deux tiers de sa hauteur. Les petits clochers ont été attachés aux tirants par une poutre de liaison.

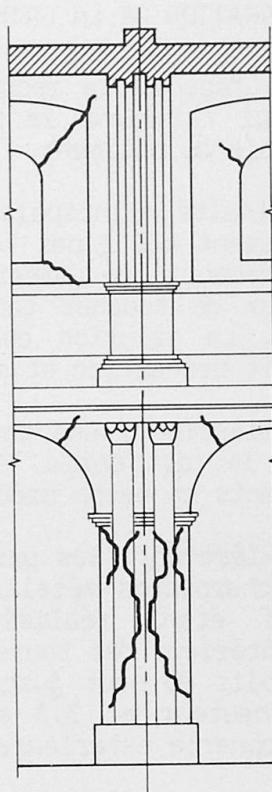
A l'intérieur de l'église, les dégâts étaient généralisés mais particulièrement forts vers les deux extrémités. Il y avait des fissures longitudinales dans les voûtes, des fissures radiales en arches, des fissures transversales tendant à séparer les extrémités du reste du bâtiment, des fissures circulaires autour des petites coupoles et des fissures en X sur les façades des piliers séparant les nefs.

Fig. 6 Fissures typiques provoquées par le séisme de 1976.

Les réparations à l'intérieur de l'église ont consisté en la réparation des voûtes, arches, murs et piliers comprenant des travaux de pierre et de maçonnerie très étendus et le renouvellement d'enduits rendant à l'église son aspect esthétiquement agréable et rassurant.

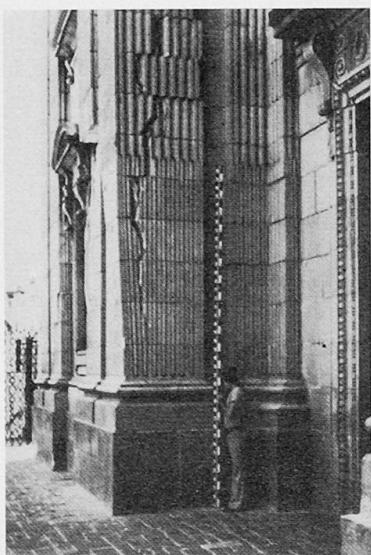
Les parties supérieures des tours en béton ont subi des translations d'environ 20 cm, les éloignant du centre du bâtiment, et des rotations de quelques degrés autour de leurs axes. Par suite de ces déplacements, les liaisons en béton armé entre tours et fronton central se sont rompues en traction, la maçonnerie s'est fortement désagrégée, les marches d'escalier sont tombées et les noyaux ont été cisaillés. Les tours sont restées avec des défauts d'aplomb de 10 à 20 cm.

Le parement en pierre de taille était fortement disloqué sur les tours et sur de grandes zones de la façade. Un certain nombre de pierres sont tombées tandis que d'autres restaient en position très instable, surtout des pierres autour des ouvertures ou faisant angle. Sur les côtés des tours et du portique, de grandes fissures béantes se sont ouvertes mesurant jusqu'à 10 m de longueur et 15 cm d'ouverture, indiquant un fort mouvement de la partie supérieure dans le sens longitudinal.

Fig. 7-8-9 Dégâts 1976. Respectivement tour Nord, tour Sud, supports du dôme.

Pour la façade, la réparation a consisté à une remise en état complète des tours qui frisaient la ruine et à attacher la façade y compris les tours à l'ensemble du bâtiment.

La difficulté principale venait du fait que les moitiés supérieures en béton armé, pesant 400 t par tour, reposaient sur des maçonneries délabrées, portant des parements de pierre en équilibre précaire, auxquels il aurait été hasardeux de toucher tant que la stabilité des masses de béton n'était pas assurée. La solution choisie comprenait une série d'opérations dont chacune demandait précaution et minutie ; elles peuvent se décrire comme suit :

- Premièrement, une poutre de liaison en béton précontraint a été bétonnée sur le toit entre les deux tours et reliée au corps du bâtiment par des tirants en béton précontraint.

- Deuxièmement, les parties supérieures des tours ont été attachées au moyen de charpentes métalliques et de façon provisoire à la poutre de liaison. Ceci étant réalisé, il devenait relativement sûr de travailler à l'intérieur des tours. Les escaliers et noyaux en maçonnerie ont été alors démolis du haut jusqu'en bas et une colonne creuse en béton armé, de 17 m de hauteur et 3.5 m de diamètre a été bétonné à leur place, entre la maçonnerie extérieure et un coffrage glissant intérieur.

- Troisièmement, les parties supérieures des tours ont été fixées de façon permanente à la poutre de liaison, ce qui demandait un travail minutieux en sous-œuvre, comprenant démolition partielle de maçonnerie, mise en place de gaines et armatures, bétonnage, enfilage et mise en tension de câbles ancrés dans la poutre de liaison.

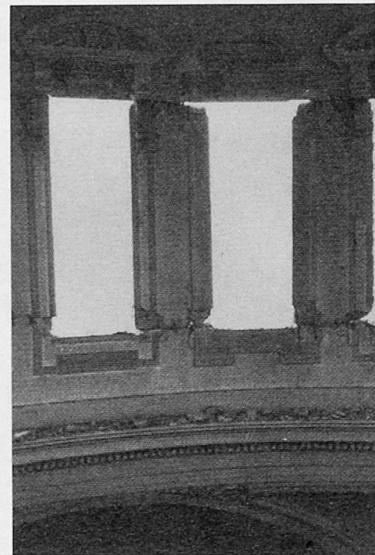
Le dôme était intact mais tous ses supports étaient cisaillés indiquant des balancements dans les deux directions.

Le dôme était en bon état mais ses supports devaient être remplacés ou réparés. Afin de se libérer de leur charge pendant les travaux, une charpente métallique a été montée sur le toit permettant le levage du dôme au moyen de 16 paires de vérins plats. Le dôme a été levé en avril 78 et par cette opération son poids a été déterminé à 510 T recoupant l'estimation à 10% près. Ensuite les murs cisaillés ont été démolis par groupes et refaits, les colonnes ont été réparées et le dôme de nouveau assis dessus par vidange de boîtes à sable.

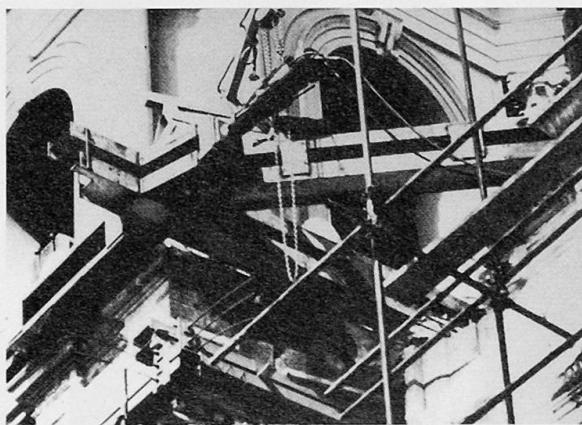
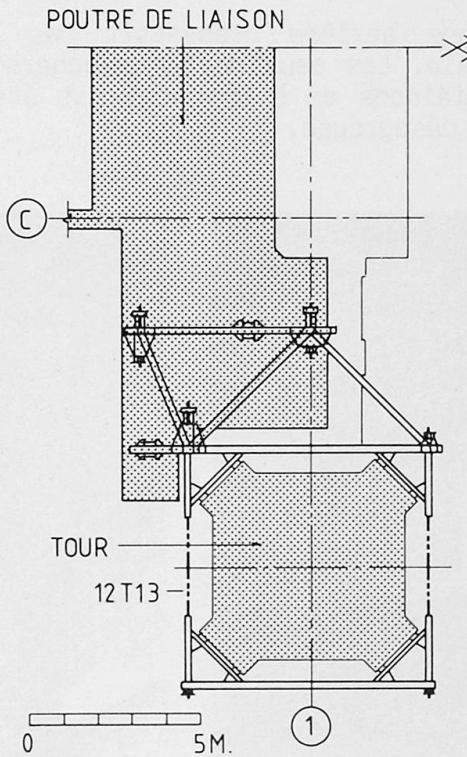
Fig. 10-11 Fixation provisoire des tours à l'aide de charpentes métalliques.

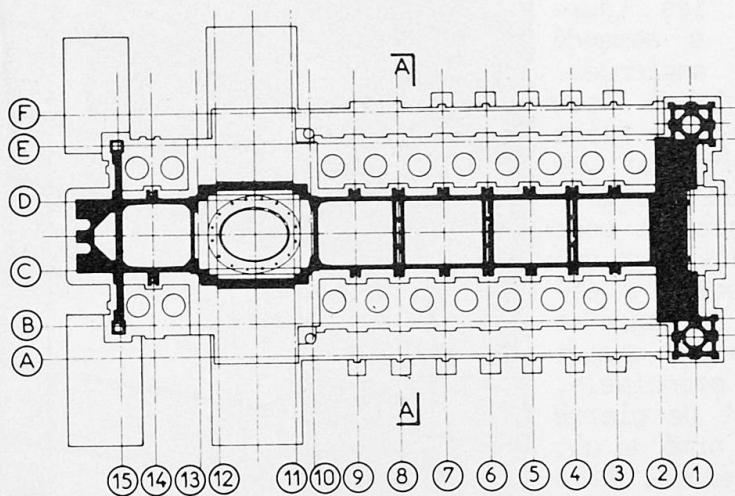
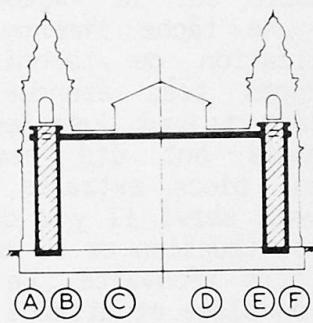
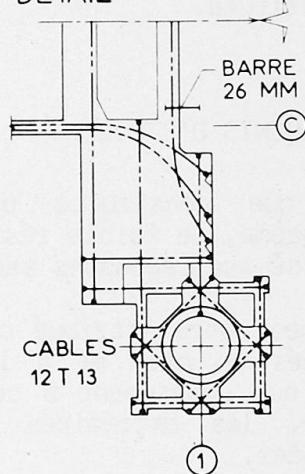
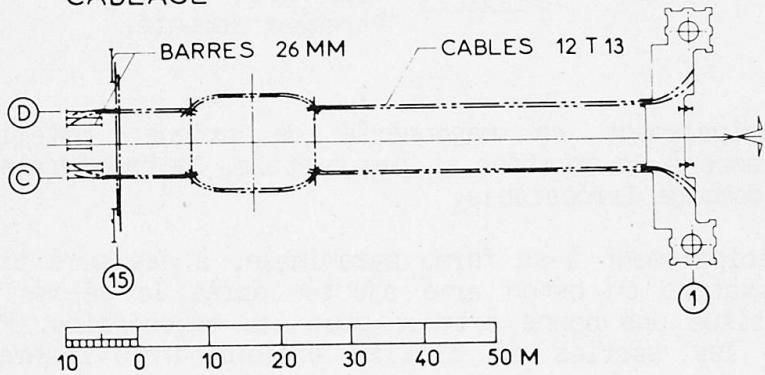
Fig. 12 Renforts en béton précontraint, réalisés en 1977-80.

Une fois que les parties supérieures des tours étaient bien attachées à la poutre de liaison, la seconde phase de la réhabilitation des tours pouvait commencer. Elle comprenait la dépose du parement de pierre, l'exécution en surface de la maçonnerie d'une ossature légère en béton armé destinée à la retenir, l'ancrage de l'ossature à la colonne creuse par barres d'acier dur,

la remise en place du parement de pierre et l'injection des vides au mortier de ciment sous basse pression.

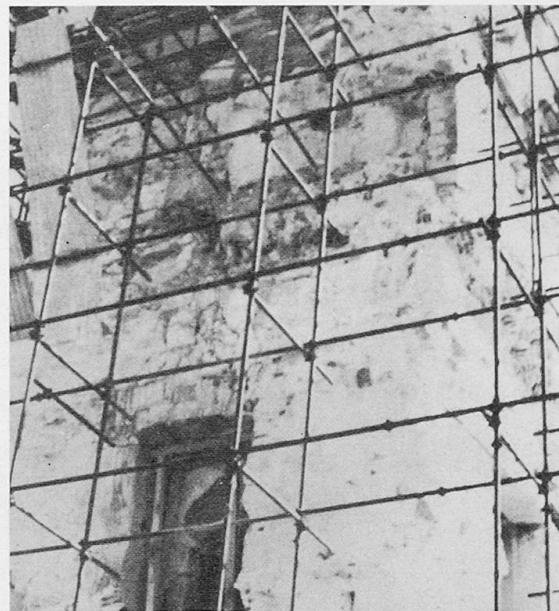
Fig. 13 Tour Nord, 1979.
Parement démonté.

La remise en état du parement de pierre de taille sur la façade et les tours était une tâche immense qui a demandé l'application de techniques anciennes. Des zones très étendues ont dû être démontées du haut jusqu'en bas, les blocs endommagés ont été remplacés par de nouveaux blocs extraits de la carrière qui avait servi il y a deux siècles pour la construction de la cathédrale et qui a dû être réouverte. Le parement a été remis en place et attaché par des agrafes de bronze. Seulement une bande sur chaque tour au-dessus de la corniche principale, à la transition entre parement de pierre et parties récentes en béton armé a dû, en raison de la place restreinte, être rétablie sous forme de panneaux en pierre reconstituée.

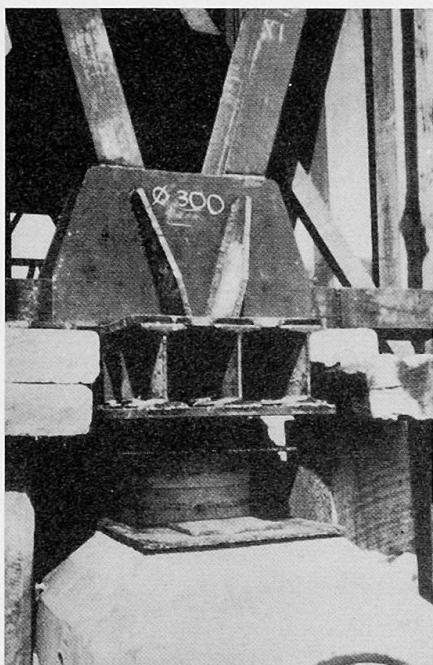
Fig. 14 Levage du dôme par vérins plats.

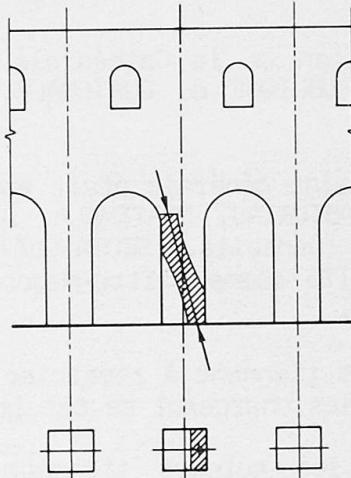
Considérant des murs en maçonnerie soumis aux impacts horizontaux, deux cas typiques se distinguent. Un mur soumis à l'impact transversal risque de se renverser tandis que soumis à l'impact longitudinal, un coin triangulaire à chaque extrémité a tendance à se dégager, vu que la cohésion du mur n'est pas assurée. Dans le premier cas, la stabilité peut être obtenue en ancrant le mur à un niveau approprié et en vérifiant les sections en flexion composée. Dans le deuxième cas, la stabilité peut s'obtenir à l'aide de tirants qui assurent le monolithisme d'un coin suffisamment important pour être en équilibre.

Fig. 15 Principes adoptés pour le renfort et schéma de transmission des charges.

Ces principes ont conduit à placer sur le toit de l'église en direction longitudinale, des tirants qui pour des raisons de sécurité vont d'une extrémité à l'autre. Ces tirants sont ancrés aux deux bouts et en des points intermédiaires. Pour le dimensionnement, et vérifiant de façon classique les équations de projection et de moment, nous avons considéré l'impact venant des masses situées au delà des lignes inclinées d'arc tg 0.4 avec la verticale commençant suffisamment à l'intérieur du mur pour permettre la transmission de la contrainte de compression correspondante (fig.15).

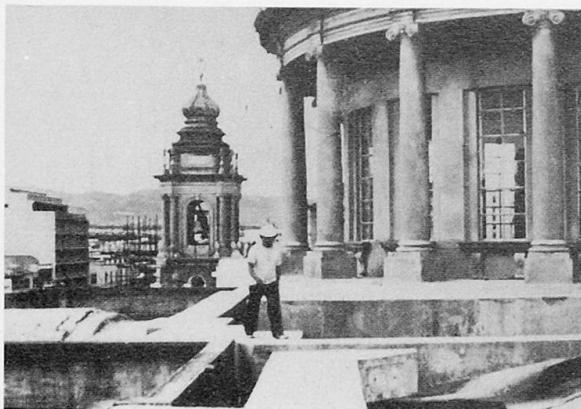
Fig. 16 Tirants sur toit 1979.
Contournement du dôme.

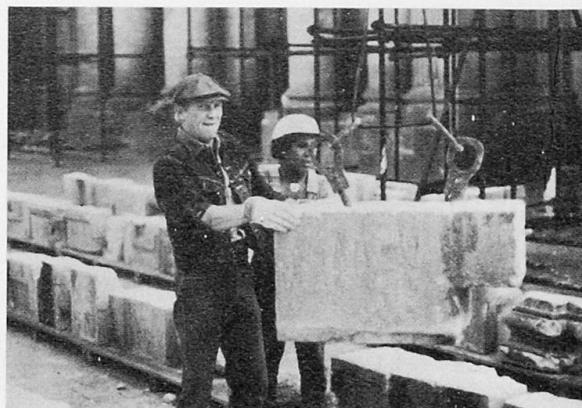
Fig. 17 Réfection du parement, 1979.
