Dommages séismiques et réparation de la cathédrale de Guatémala

Cathedral of Guatemala - Seismic Damage and Restoration

P.E. MONDORF Ing. en chef Freyssinet International Paris, France

José ASTURIAS Architecte Président de la CEMAT Guatemala, Guatemala

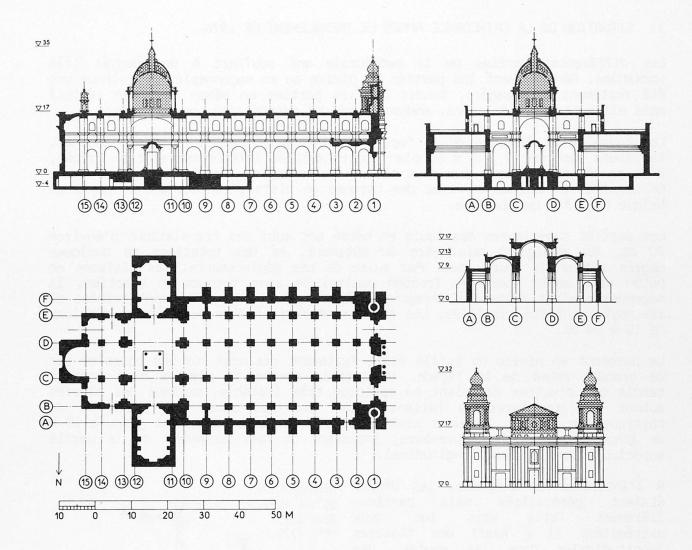
Fig. 3 Cathédrale Métropolitaine de Guatémala. Plan, sections et façade.

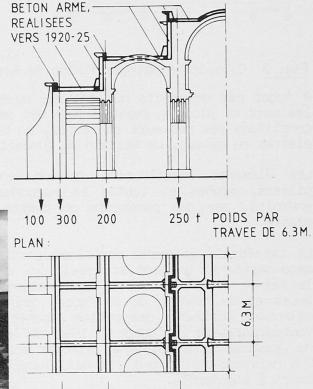
Fig. 4-5 Renforts exist. en béton armé. Charges verticales d'une travée.

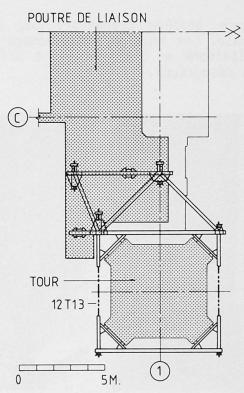
Fig. 10-11 Fixation provisoire des tours à l'aide de charpentes métalliques.

- Deuxièmement, les parties supérieures des tours ont été attachées au moyen de charpentes métalliques et de façon provisoire à la poutre de liaison. Ceci étant réalisé, il devenait relativement sûr de travailler à l'intérieur des tours. Les escaliers et noyaux en maçonnerie ont été alors démolis du haut jusqu'en bas et une colonne creuse en béton armé, de 17 m de hauteur et 3.5 m de diamètre a été bétonné à leur place, entre la maçonnerie extérieure et un coffrage glissant intérieur.

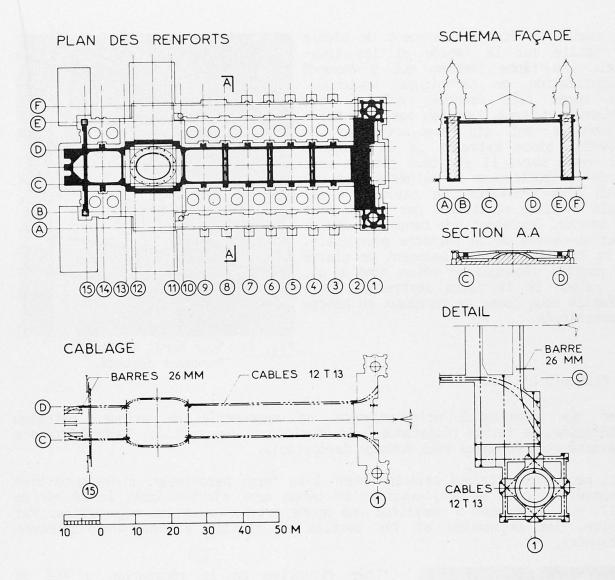
Fig. 12 Renforts en béton précontraint, réalisés en 1977-80.

- Premièrement, une poutre de liaison en béton précontraint a été bétonnée sur le toit entre les deux tours et reliée au corps du bâtiment par des tirants en béton précontraint.

- Troisièmement, les parties supérieures des tours ont été fixées de façon permanente à la poutre de liaison, ce qui demandait un travail minutieux en sous-oeuvre, comprenant démolition partielle de maçonnerie, mise en place de gaines et armatures, bétonnage, enfilage et mise en tension de câbles ancrés dans la poutre de liaison.
