Artikel: Réparation de la couverture en voile mince d'un bâtiment

Autor: Xercavins, Pierre

Instandsetzung eines Schalendaches
Repair of a Shell Roof Structure

Pierre XERCAVINS Ing.-conseil Freyssinet Int. Boulogne, France

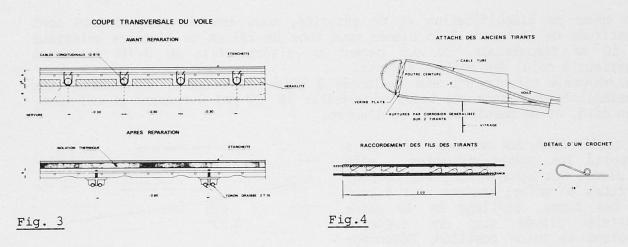
Quant aux câbles longitudinaux, des 12 Ø 5 à entr'axe moyen 0.30 m, on devait les inclure dans des nervures non prévues au projet initial, nervures obtenues par écartement des panneaux de fibres agglomérées sur lesquelles le voile était bétonné (une lère couche de panneaux jointifs assurant une isolation thermique générale, cachant entièrement le voile en béton). Le logement des câbles longitudinaux dans les nervures laissait la place dans le voile mince de 5 cm pour un ferraillage de répartition assez dense. Les panneaux de fibres étaient suspendus au voile par des épingles en acier galvanisé Ø 3 mm (fig.3).

Chaque bande est ainsi appuyée sur 2 torons T 15, que les réactions de courbure appuient sur le voile par l'intermédiaire de petites cales en béton de fibres régulièrement distribuées tous les 1.50 m, cette distribution ayant été retenue parce qu'il était impossible de créer un appui continu propre en intrados du voile, ne risquant pas de blesser la protection des torons (fig.3).

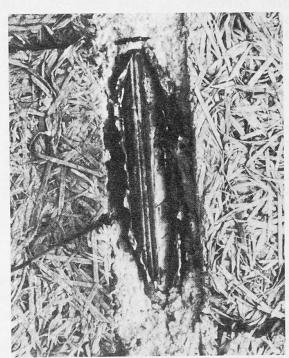
La dépose, d'abord partielle de la lère couche de fibres agglomérées, montrait qu'on ne pouvait pas proposer une réparation <u>valant neuf</u>, et pouvant être garantie comme telle par les assurances, basée sur la pérénnité de la précontrainte ancienne, quand bien même <u>aucune rupture</u> n'était constatée sur ces câbles. En effet, les barrières de protection de ces câbles étaient

devenues illusoires : (fig.7)

- l'enrobage des câbles était souvent pratiquement nul, ce qui ne se voyait pas sous les panneaux de fibres,

- ou avaient disparu : la gaine en feuillard mince aggrafé de 0.2 mm était réduite à l'état de dentelle,

par corrosion,

- Quant à l'injection, elle était très fragmentaire, et il nous semblait impossible de rétablir une protection efficace sur des câbles soumis à une corrosion encore superficielle, mais assez généralisée, sauf zones correctement injectées.

Fig.7 Vue d'un câble bien injecté après dépose du 1er panneau de fibres
