Artikel: Réparation de la couverture en voile mince d'un bâtiment
Autor: Xercavins, Pierre
DOI: <https://doi.org/10.5169/seals-35867>

Réparation de la couverture en voile mince d'un bâtiment

Repair of a Shell Roof Structure

Pierre XERCAVINS

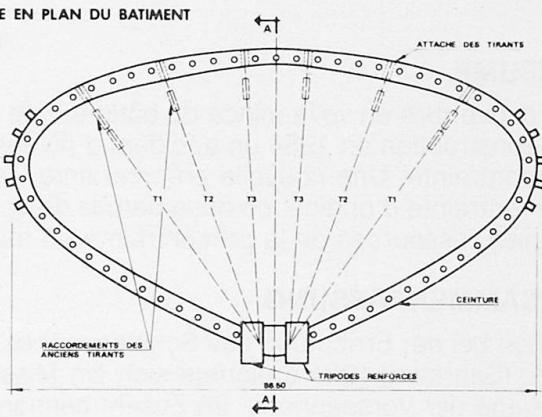
Fig.2 Disposition des tirants

Dans le projet initial, les tirants étaient passifs. De ce fait, lors du décentrement du voile par mise en précontrainte des câbles longitudinaux, le voile s'est déchiré parallèlement aux câbles, en raison de la déformation de la ceinture sous l'effet de la précontrainte : les tirants non tendus ne pouvant s'y opposer sans déformation excessive pour le voile.

Après cet accident, les tirants d'origine, constitués de 120 à 340 fils Ø 5, ont été raccordés à l'une de leurs extrémités par des épissures injectées au mortier, sur des câbles bouclés en U sur selles en béton. Celles-ci, prenant appui sur la ceinture, à l'extérieur du bâtiment, ont été écartées de 10 cm environ par l'action de 4 couches de vérins plats, afin de conférer la tension requise, de l'ordre de 500 MPa (pour des aciers de résistance à rupture 1400 MPa à cette époque). Rappelons qu'il s'agissait de câbles libres qui seraient donc soumis aux variations de contraintes consécutives aux variations de charges sur la couverture.

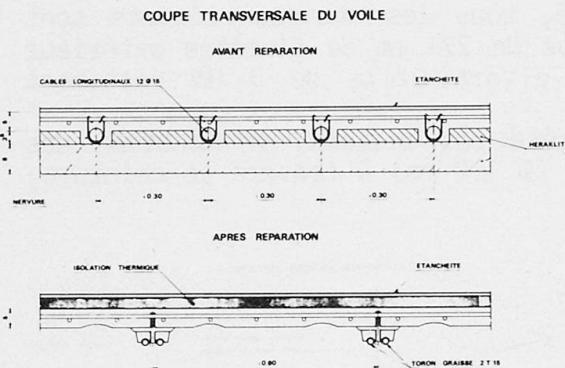
Fig. 3

Quant aux câbles longitudinaux, des 12 Ø 5 à entr'axe moyen 0.30 m, on devait les inclure dans des nervures non prévues au projet initial, nervures obtenues par écartement des panneaux de fibres agglomérées sur lesquelles le voile était bétonné (une 1ère couche de panneaux jointifs assurant une isolation thermique générale, cachant entièrement le voile en béton). Le logement des câbles longitudinaux dans les nervures laissait la place dans le voile mince de 5 cm pour un ferraillage de répartition assez dense. Les panneaux de fibres étaient suspendus au voile par des épingle en acier galvanisé Ø 3 mm (fig.3).

Chaque bande est ainsi appuyée sur 2 torons T 15, que les réactions de courbure appuient sur le voile par l'intermédiaire de petites cales en béton de fibres régulièrement distribuées tous les 1.50 m, cette distribution ayant été retenue parce qu'il était impossible de créer un appui continu propre en intrados du voile, ne risquant pas de blesser la protection des torons (fig.3).

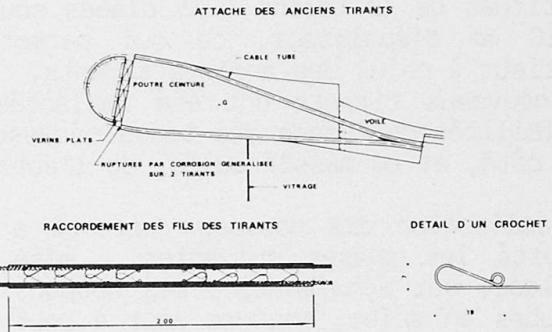
Fig. 4

Les premiers examens faits ont décelé une corrosion avancée avec rupture d'un certain nombre de fils d'un tirant, en partie basse du joint, côté selle de traction (fig.4). Par contre, quelques sondages faits en intrados de la voûte donnaient une vue rassurante des câbles longitudinaux, laissant à penser qu'il y aurait tout au plus à réinjecter ces câbles, opération maintenant supposée classique.

Le premier examen n'avait fait apparaître qu'un défaut grave de protection des câbles d'un tirant à sa pénétration en intrados de la ceinture, au droit du joint de vérinage : absence d'injection en une zone exposée en façade, d'où corrosion ordinaire, mais généralisée, des fils en acier Ø 5 mm, avec rupture d'un certain nombre d'entre-eux.

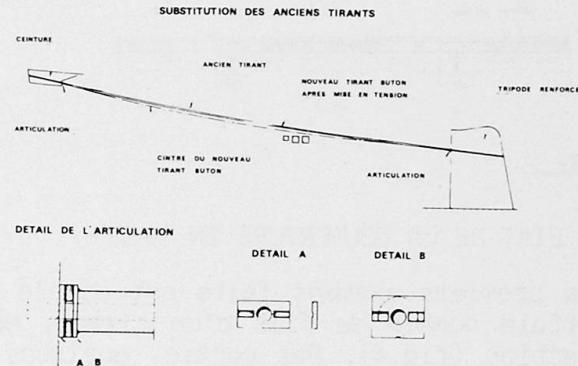
Fig.5

Pour les tirants les plus longs (1 et 6 longueur = 45 m), la flèche était de 51 cm à la construction, et 26 cm au décintrement, variation de flèche accompagnée d'une rotation importante, 2 %, à la liaison avec la ceinture. Déformation maximale en plan de la ceinture 3 cm.

Aussi a-t-on réalisé cette liaison sous forme d'articulation (fig.5). Les articulations métalliques devenues inutiles en service ont toutes été bloquées par bétonnage.

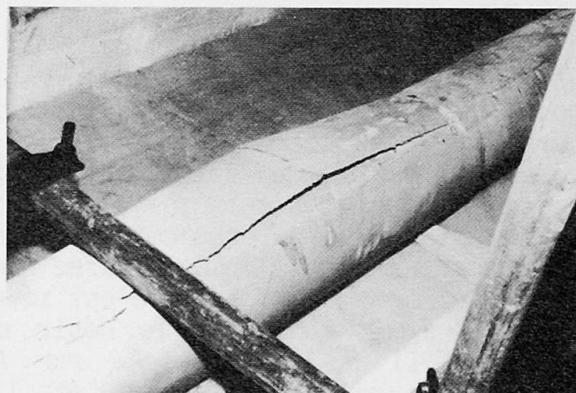
Fig.6 Eclatement du mortier à la coupe des tirants

Pour éviter ce dernier risque jugé le plus dangereux, nous avons dégagé le tirant de son mortier d'enrobage sur une longueur de 5 m, suffisante pour résorber si besoin par déformation plastique l'allongement élastique de 10 cm donné à la construction des tirants. La rétraction observée des premiers fils coupés, de l'ordre de 1,5 cm, correspond bien à la déformation élastique de ces fils sur la longueur libre. Cette rétraction est allée en croissant avec le report de compression par adhérence sur les parties latérales du tirant provoquant en fin de coupe un éclatement progressif du mortier (fig.6).

On a coupé les fils au disque de tronçonneuse et au chalumeau. Cette solution qui s'est avérée très pratique a été retenue après comparaison des 2 méthodes. La coupe des fils a permis de "retrouver" l'accourcissement élastique correspondant à l'allongement communiqué au tirant il y a 28 ans, à la précision des mesures.

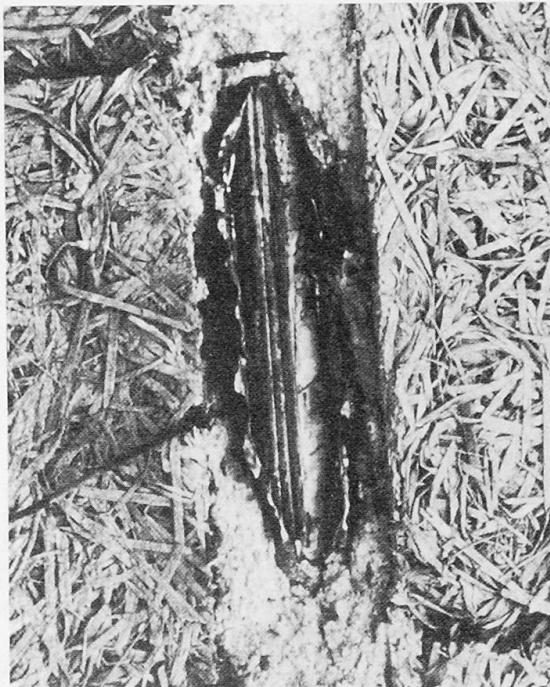
La dépose, d'abord partielle de la 1ère couche de fibres agglomérées, montrait qu'on ne pouvait pas proposer une réparation valant_neuf, et pouvant être garantie comme telle par les assurances, basée sur la pérénnitité de la précontrainte ancienne, quand bien même aucune rupture n'était constatée sur ces câbles. En effet, les barrières de protection de ces câbles étaient devenues illusoires : (fig.7)

- l'enrobage des câbles était souvent pratiquement nul, ce qui ne se voyait pas sous les panneaux de fibres,
- ou avaient disparu : la gaine en feuillard mince agrafé de 0.2 mm était réduite à l'état de dentelle, par corrosion,
- Quant à l'injection, elle était très fragmentaire, et il nous semblait impossible de rétablir une protection efficace sur des câbles soumis à une corrosion encore superficielle, mais assez généralisée, sauf zones correctement injectées.

Fig.7 Vue d'un câble bien injecté après dépose du 1er panneau de fibres

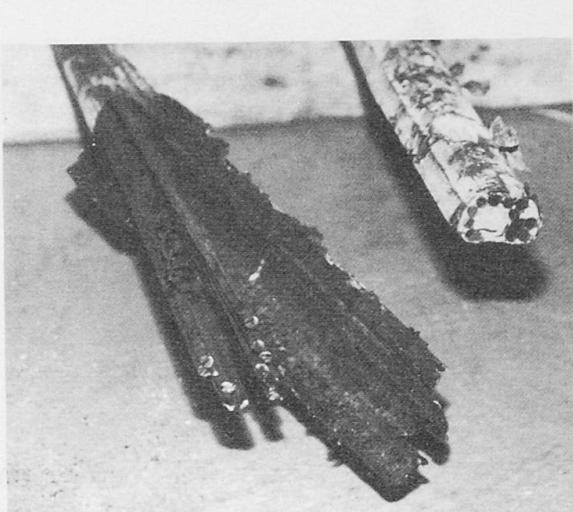
Au bout de 28 ans, nous n'avons pas trouvé de fils rompus malgré une corrosion plus ou moins généralisée, et bien sûr l'absence de corrosion dans les zones injectées (fig.10).

L'absence d'injection locale, mais fréquente, est essentiellement due à la non-étanchéité des gaines en feuillard très mince utilisées à l'époque (0.2 mm), et à l'enrobage souvent quasi inexistant des gaines, au contact des panneaux de fibres entre lesquels elles avaient été disposées : des plaques de mortier très analogues au "coulis" d'injection ont été trouvées en effet un peu partout entre les 2 couches de panneaux de fibres, mortier qui certainement a contribué à éviter la chute des panneaux malgré la corrosion des épingle de suspension, mais qui n'était plus où on supposait l'avoir injecté ...

Fig.10 Etat des câbles 12 Ø 5 selon injection après 28 ans
