Artikel: Zustandsuntersuchungen im Strassentunnel San Bernadino

# Zustandsuntersuchungen im Strassentunnel San Bernardino

Marc LADNER
Dr. sc. techn.
EMPA
Dübendorf, Schweiz

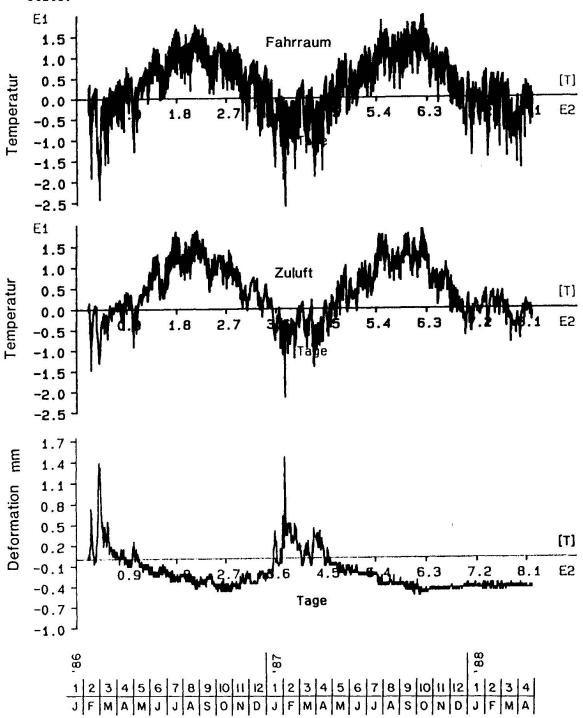
Fig. 3: Verlauf der Lufttemperatur im Fahrraum und im Zuluftkanal im Bereich der Hauptfuge 2915 sowie der zugehörigen Fugenbewegung

Zunächst lässt sich feststellen, dass die Fugenbewegungen einen doppel U-förmigen Verlauf aufweisen. Da mit den Messungen im Winter begonnen wurde, konnte in den meisten Fällen zu Beginn der Messperiode ein Öffnen der Fuge beobachtet werden. Die Grösse der relativen Fugenöffnung lag bei den Hauptfugen in der Grössenordnung von 1.5 mm.

Betrachtet man hingegen die grössten Fugenbewegungen, die sich zwischen den Jahreszeiten (Winter/Sommer) ergeben, dann betragen diese Werte für die Hauptfugen etwa 2.2 mm, bei den Scheinfugen jedoch nur etwa die Hälfte. Mit kurzzeitigen und sehr häufig wiederkehrenden Fugenbewegungen in der Grössenordnung von ±0.1 mm muss unabhängig von der jeweils herrschenden Temperatur zu allen Jahreszeiten gerechnet werden, vereinzelte Spitzenwerte von bis 1.2 mm bei den Hauptfugen bzw. von bis 0.5 mm bei den Scheinfugen können ebenfalls jederzeit auftreten.

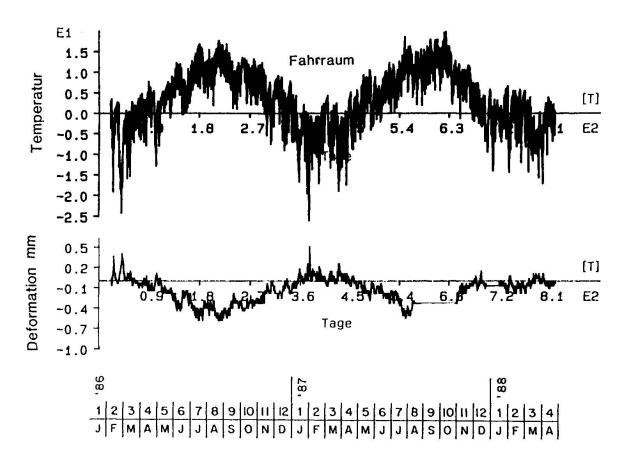
Fig. 4: Verlauf der Lufttemperatur und der Fugenbewegung bei Scheinfuge 2920
