Zustandsuntersuchungen im Strassentunnel San Bernardino
Investigation of Conditions in the San Bernardino Highway Tunnel
Analyse de l'état du tunnel routier du San Bernardino

Marc LADNER
Dr. sc. techn.
EMPA
Dübendorf, Schweiz

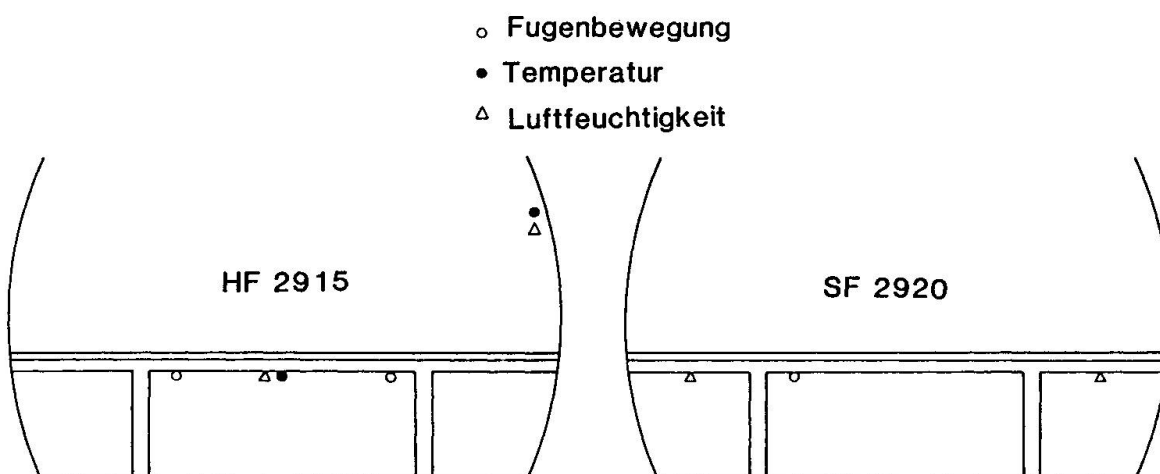
Fig. 2: Anordnung ausgewählter Messfühler über Querschnitt bei Hauptfuge 2915 und bei Scheinfuge 2920

Als Beispiel ist in Fig. 2 die Anordnung einiger Messfühler über den Querschnitt bei einer Hauptfuge (HF 2915) und bei einer Scheinfuge (SF 2920) dargestellt. Da die beiden Fugen im Tunnel nur 12.5 m auseinander lagen, beschränkte man sich bei der Temperaturmessung auf einen Querschnitt. Für die Fugenbewegungsmessungen wurden auf der Fahrbahnplattenunterseite induktive Weggeber montiert, zur Erfassung der Betontemperaturen wurden Temperaturfühler sowohl auf der Unterseite der Fahrbahnplatte als auch unmittelbar unter dem Fahrbahnbelag angebracht; dazu musste von unten her ein Loch in die Fahrbahnplatte gebohrt werden. Die Lufttemperatur- und -feuchtigkeitsfühler befanden sich ebenfalls jeweils in der Nähe der zugehörigen Messstellen am Beton. Da sämtliche Messdaten quasi-kontinuierlich erfasst worden sind, stehen somit Messdaten über eine Zeitperiode von etwas mehr als zwei Jahre zur Verfügung und umfassen insbesondere drei Winter- und zwei Sommerperioden.

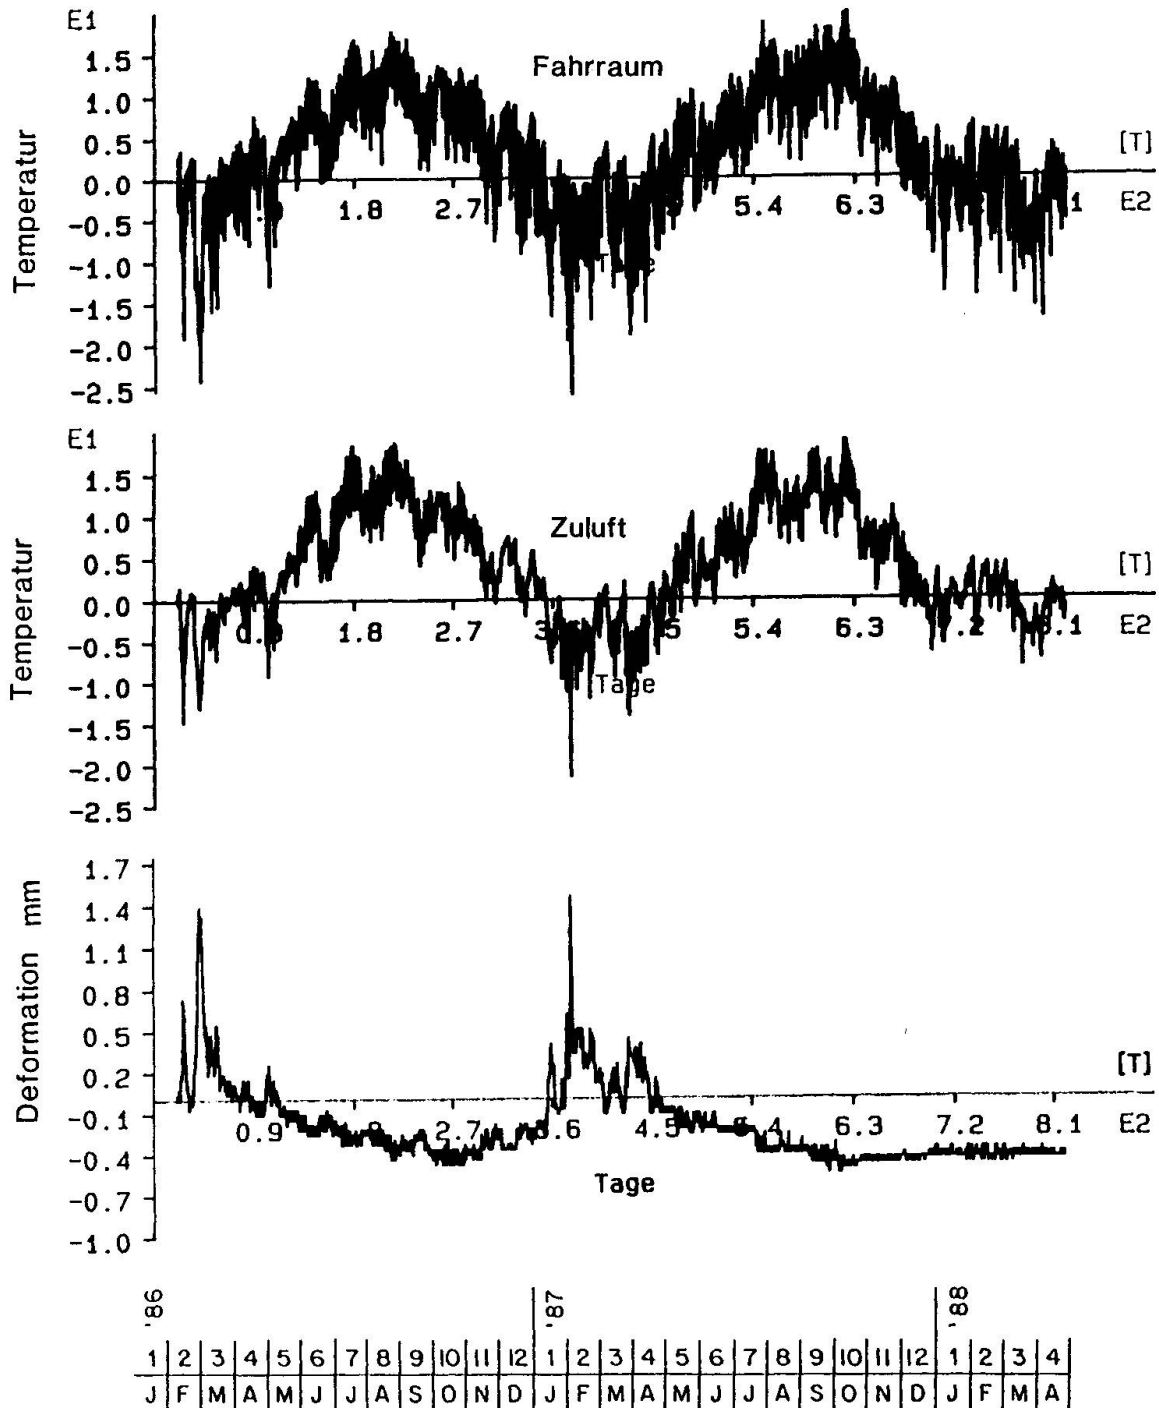
Die Messungen der Fugenbewegungen und der Temperaturen wurden im Winter 1985/86 begonnen und zogen sich insgesamt über etwas mehr als zwei Jahre hin; die Messfühler für die Bestimmung der Luftfeuchtigkeit wurden allerdings erst gegen Ende 1986 versetzt. Fig. 3 zeigt als Beispiel dieser Messungen den Verlauf der Lufttemperaturen im Fahrraum und im Zuluftkanal über diesen Zeitraum sowie die zugehörige Bewegung der Hauptfuge im Bereich des Zuluftkanales auf der Plattenunterseite.

Fig. 3: Verlauf der Lufttemperatur im Fahrraum und im Zuluftkanal im Bereich der Hauptfuge 2915 sowie der zugehörigen Fugenbewegung

Zunächst lässt sich feststellen, dass die Fugenbewegungen einen doppel U-förmigen Verlauf aufweisen. Da mit den Messungen im Winter begonnen wurde, konnte in den meisten Fällen zu Beginn der Messperiode ein Öffnen der Fuge beobachtet werden. Die Grösse der relativen Fugenöffnung lag bei den Hauptfugen in der Grössenordnung von 1.5 mm.

Betrachtet man hingegen die grössten Fugenbewegungen, die sich zwischen den Jahreszeiten (Winter/Sommer) ergeben, dann betragen diese Werte für die Hauptfugen etwa 2.2 mm, bei den Scheinfugen jedoch nur etwa die Hälfte. Mit kurzzeitigen und sehr häufig wiederkehrenden Fugenbewegungen in der Grössenordnung von ± 0.1 mm muss unabhängig von der jeweils herrschenden Temperatur zu allen Jahreszeiten gerechnet werden, vereinzelte Spitzenwerte von bis 1.2 mm bei den Hauptfugen bzw. von bis 0.5 mm bei den Scheinfugen können ebenfalls jederzeit auftreten.

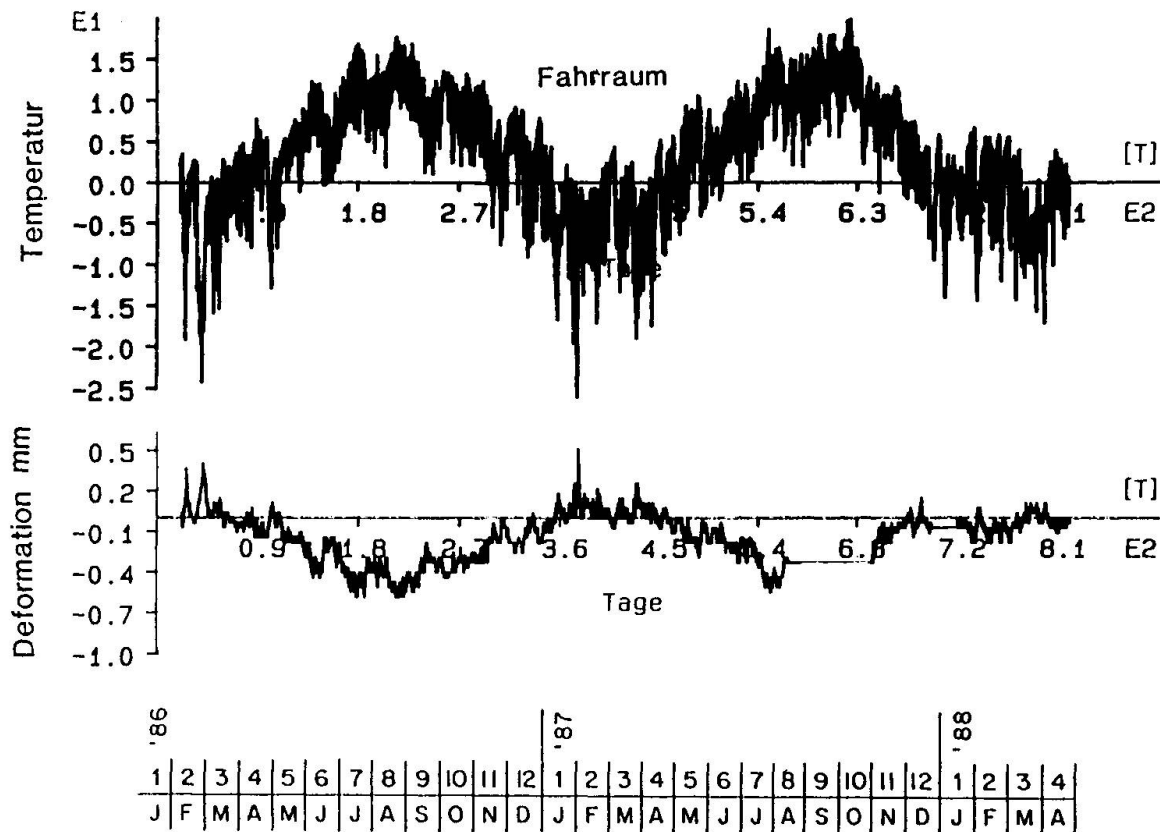
Fig. 4: Verlauf der Lufttemperatur und der Fugenbewegung bei Scheinfuge 2920
