## Dauerhaftigkeit von hydrophobierten Sichtmauerwerksfassaden

Durability of Hydrophobed Facades of Brickwork

**Lutz FRANKE**  
Prof. Dr. -Eng.  
TU Hamburg-H.,  
Hamburg, BR Deutschland

**Hermann BENTRUP**  
Dipl. -Ing.  
TU Hamburg-H.,  
Hamburg, BR Deutschland

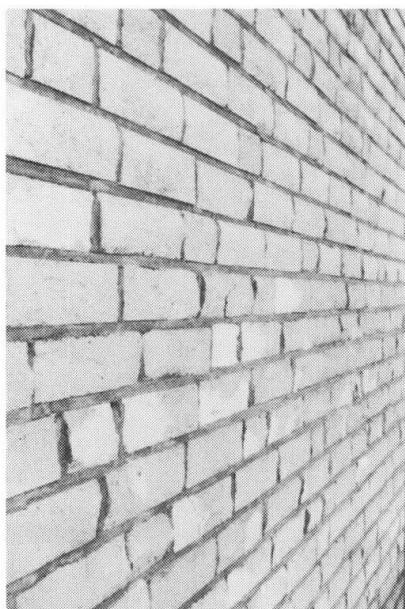
Die Außenwände sind eine zweischalige Mauerwerkskonstruktion ohne Luftschiicht. Die äußere Schale besteht aus KS-Struktur-Vormauersteinen mit einer bruchrauen Steinoberfläche. Aus architektonischen Gründen wurden die Fugen zum Bauzeitpunkt bis auf eine Tiefe von ca. 10 mm ausgekratzt. Wahrscheinlich nach dem Auftreten von Durchfeuchtungen wurde die Fassade mit einem Zementmörtel nachträglich verfügt, ohne auf eine Mindesttiefe von 15 mm, wie es die DIN 1053 fordert, ausgekratzt zu werden. Da auch diese Maßnahme die Durchfeuchtungen nicht aufzuheben vermochte, wurde eine Hydrophobierung einige Jahre später durchgeführt. Im folgenden Winter stellten sich dann die in Bild 1 gezeigten Abplatzungen (die verwendeten Vormauersteine haben nach DIN 106 in der Prüfung auf Frostwiderstandsfähigkeit nur 25 Frost-Tau-Wechsel, im Gegensatz zu Verblendern mit 50 Frost-Tau-Wechseln, zu überstehen) ein. Bild 2 zeigt die Fugen im Detail. Sie sind zum großen Teil locker, teilweise herausgefallen und zum Zeitpunkt der Begutachtung vereinzelt sogar mit Moos bewachsen, was auf eine ständige starke Durchfeuchtung hinweist. Weiterhin sind Fugenablösungen von den Steinen festzustellen mit Rißbreiten größer als 0,5 mm.

Bild 1: Fassade A mit Frostabplatzungen  
 Bild 2: Fassade A in Nahaufnahme mit Flankenablösungen

Weiterhin hat der Grad der Schädigung einen entscheidenden Einfluß auf die Instandsetzungsmaßnahmen. Bei Fassade C und D konnte die Instandsetzungslösung schon aus optischen Gründen nur in einer großflächigen Auswechselung der hydrophobierten geschädigten Bereiche bestehen. Die Steine von Fassade A konnten nach einer Reinigung mit Hochdruckwasserstrahl wegen der ohnehin bruchrauen Oberfläche nahezu ganz erhalten werden. Ebenso konnte mit Fassade B verfahren werden, da hier Abblätterungen und Absprengungen nur geringer Dicke vorlagen.

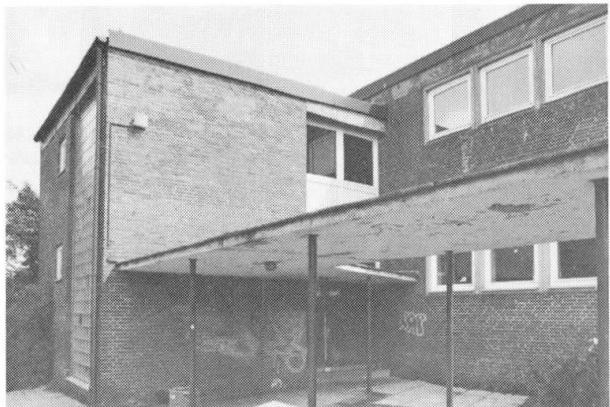
Bei den Fassaden der in Bild 3 und 4 dargestellten Gebäude handelt es sich um einschaliges Verblendmauerwerk. Die Steine wurden bei einer Prüfung nach DIN 52 252 Teil 1 (Tauchversuch) als nicht ausreichend frostbeständig eingestuft. Vor etwa 15 Jahren wurde die Fassade B aus Bild 3 mit einem Hydrophobierungsmittel, laut Datenblatt ein Polysiloxan, behandelt, und die

Bild 3: Fassade B mit großflächigen Abwitterungen und Abblätterungen

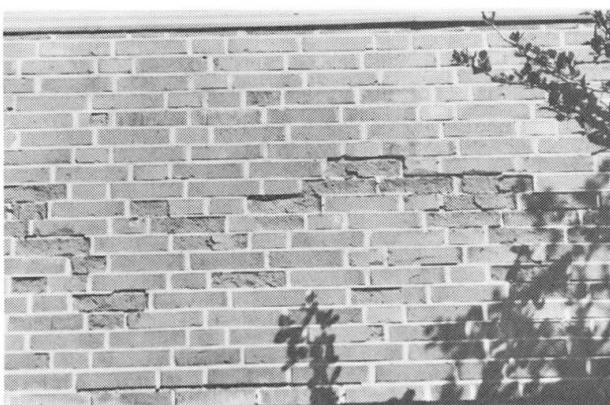
Fassade C, dargestellt in Bild 4, ebenfalls vor etwa 15 Jahren hydrophobiert. Bild 5 und 6 zeigen ausgewählte Bereiche der Fassaden B und C in Nahaufnahme. Neben Abplatzungen mit 5 bis 10 mm Scherbendicke sind deutliche Abblätterungen des Steinmaterials und starke Fugenschäden zu erkennen.

Bild 4: Fassade C mit Frostabplatzungen und Abblätterungen

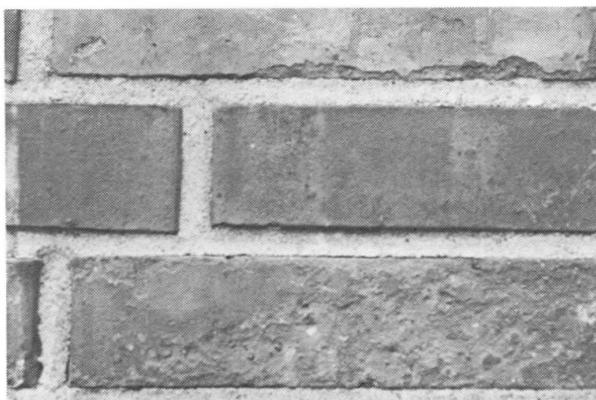
Bild 5: Fassade B in Nahaufnahme mit Flankenablösungen und Abwitterungen der Ziegeloberfläche

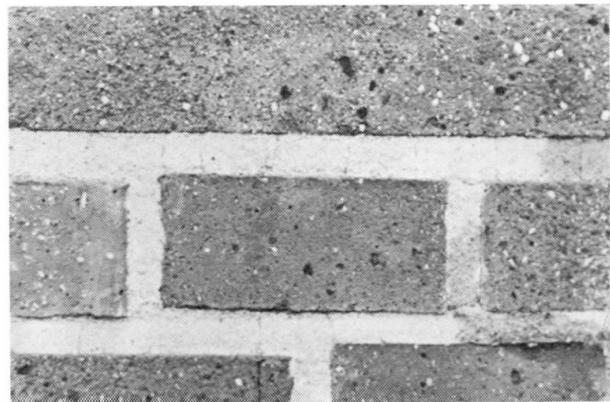
Bild 6: Fassade C nach der Reinigung mit Hochdruckwasserstrahlen; Risse in den Mörtelfugen

Die primäre Ursache der Frostschäden an den hydrophobierten Fassaden ist in dem unbefriedigenden Fugenzustand zu suchen, welcher in einigen Fällen erst nach der Reinigung der Fassade gut sichtbar wird (Fassade C). Wegen der Bedeutung von intakten und dauerhaften Fugen für die Dauerhaftigkeit der gesamten Fassade müssen unter Umständen die gesamten Mörtelfugen der geschädigten Bereiche mindestens bis zu der erforderlichen Tiefe von 15 mm freigelegt werden und sollten anschließend mit einem geeigneten Fugenmörtel (in der Regel Werk trockenmörtel) neuverfugt werden. Erst nach einer Mindestehärtungszeit von vier Wochen kann sich eine erneute Hydrophobierung der gesamten Fläche mit einem geeigneten, d.h. in der Regel alkalibeständigen und auf Ziegeluntergrund dauerhaftem Hydrophobierungsmittel anschließen. Die erforderliche Hydrophobierungsmittelmenge sollte, wie die Hydrophobierbarkeit und die geeignete Reinigungsart, auf Testflächen am Bauwerk ermittelt werden. Schließlich kommt der Güte der Ausführung aller Schritte eine entscheidende Rolle für die Wirksamkeit und Dauerhaftigkeit der Instandsetzungsmaßnahmen zu.

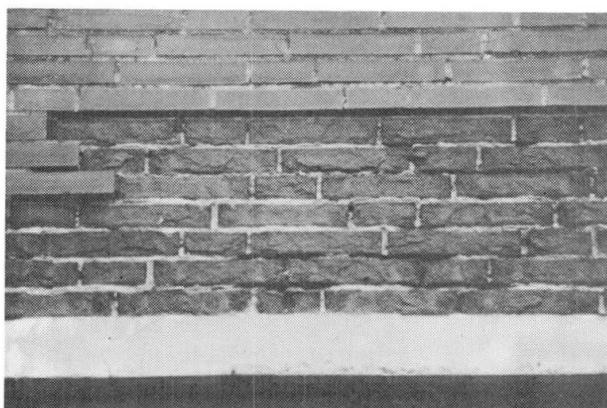
Eine weitere stark geschädigte Ziegelfassade ist in Bild 7 dargestellt. Hier wurde im Labor ebenfalls eine ausgeführte Hydrophobierung nachgewiesen. Es ist gut zu erkennen, daß die Ziegeloberfläche feine Risse aufweist. Ferner zeigten sich nach dem Abplatzen von Schalen dunkle Kerne im Inneren der Steine. Dieses läßt auf Brennfehler, verbunden mit verminderter Frostbeständigkeit, schließen.

Bild 7: Fassade D mit starken Frostschäden

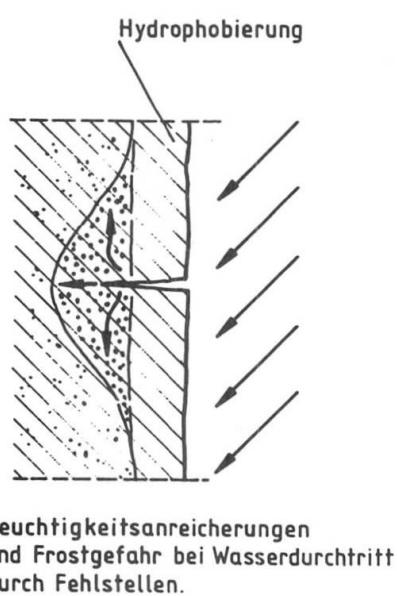
Dieser Mechanismus wird schematisch in Bild 8 gezeigt. Die Trocknung hydrophobierter Fassaden kann nur noch durch Dampfdiffusion stattfinden, die um Größenordnungen kleiner ist als die Wasseraufgabe infolge Verdunstung und Kapillarwirkung /1/. Somit kann es insbesondere bei hydrophobierten Fassaden mit Rissen, die durch die Hydrophobierung nicht abgedichtet werden können oder bei undichten Fugen zu einem Ansteigen des Wassergehaltes kommen, und unweigerlich stellen sich bei frostempfindlichen Steinen nach Überschreiten eines kritischen Wassergehaltes Frostschäden ein. Häufig treten die ersten Frostschäden bei Fassaden, die zum Zeitpunkt der Maßnahme in oben beschriebener Weise ungeeignet sind, bereits beim nächsten intensiven Frost nach starken vorhergegangenen Regenfällen auf (Fassade A). Falls ungeeignete Hydrophobierungsmittel verwendet werden oder resistenter Ziegel vorliegen, können die Schäden auch mit mehrjähriger Verzögerung sichtbar werden (Fassaden B und C).

Bild 8: Mechanismus der Wasseraufnahme durch Fehlstellen in der Fassade

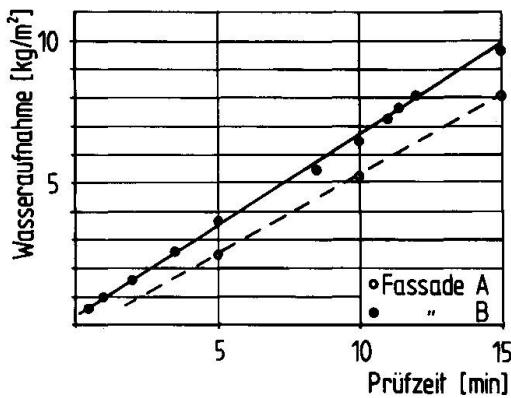
Die in vielen Messungen nachgewiesene lineare Abhängigkeit der Wasseraufnahme von hydrophobierten Mauerwerksfassaden mit ungedichten Fugen wurde wiederum bei Fassaden A und B bestätigt, vgl. Bild 10. Entsprechend den Ausführungen in /2/ können kritische Wasseraufnahmen für die Fugen von hydrophobierten Fassaden angegeben werden, bei deren Über-

Unter Voraussetzung einer mittleren Schlagregendauer von 1 h je Tag in den Monaten November bis Februar kann man mit den Wetterdaten im norddeutschen Raum (Schlagregengruppe III) die kritische Wasseraufnahme über die Fugen hydrophobierter Fassaden zu  $0,2 \text{ kg}/(\text{m}^2 \cdot \text{h})$  abschätzen, gemessen bei einer Druckhöhe von 50 mm Wassersäule. Bei einer 15 min Messung mit der dargestellten Prüfplatte sollte daher die Wasseraufnahme nicht höher als 1,0 g sein.

**Bild 10:** Wasseraufnahmen mit der Prüfplatte an hydrophobierten Sichtmauerwerksfassaden mit Haarrissen in den Fugen, Druckhöhe 100 mm
