Artikel: Dauerhafte Dachkonstruktionen besonderer Industriebauten
Autor: Rösel, Wolfgang
DOI: <https://doi.org/10.5169/seals-44196>

Dauerhafte Dachkonstruktionen besonderer Industriebauten

Durable Roof Construction of Industrial Buildings

Wolfgang RÖSEL

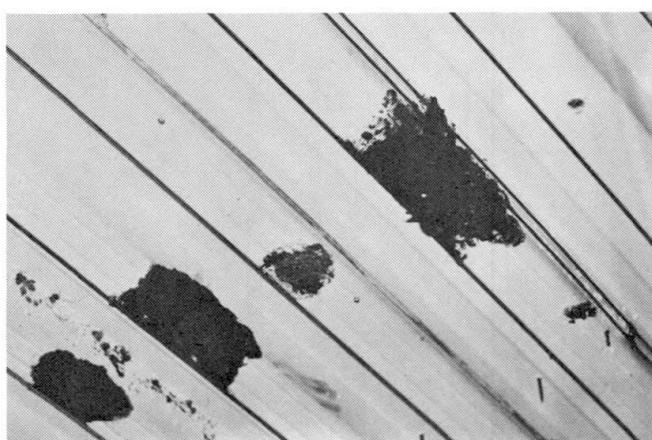
Abb. 1

Bei diesen neueren Gebäuden entstanden schon wenige Jahre nach ihrer Fertigstellung, z.T. bereits nach drei Jahren des Gebrauchs, Schäden an der Dachhaut und in deren Folge auch an der Konstruktion. Stellenweise rosteten die Trapezbleche von den verbohrten Hohlräumen her durch und der Beton der Fertigteilkonstruktion wurde in den Randbereichen des Daches an der Oberfläche etwa 10 - 15 mm tief zerstört.

Von den Hohlräumen her korrodierte Stahltrapezbleche des Daches einer Destillatlagerhalle. Essigsäure bildet die Ursache dieses Schadens.

Bei der Suche nach der Schadensursache stellte man fest, daß unterhalb des Daches der stechende Geruch von Essigsäure auftrat. Essigsäure, CH_3COOH , bildet sich in den Hallen durch bakterielle Oxydation von verdünntem Alkohol an der Luft. Die besten Bedingungen liegen bei 5% bis 10%igem Alkohol und 25° bis 35° C Lufttemperatur vor. Ebenso notwendig ist eine große Oberfläche und eine ständige Zufuhr von Luftsauerstoff. Dann entsteht Essigsäure:

Bei 16,5° C erstarrt Essigsäure zu eisähnlichen Kristallen, sogenannter Eisessig. Diese Kristalle sind in Wasser, Alkohol, Äther und Glyzerin in jedem Verhältnis löslich. Die Eisessigkristalle wurden ebenfalls in den Schadensbereichen der Halle angetroffen. Sie sind orange bis tiefrot gefärbt, was von der Eisenkorrosion der Armierung herrührt. Bei eingehenden Materialuntersuchungen fand man die Salze der Essigsäure, Azetate, vielfältig in den geschädigten Bereichen des Betons und an den korrodierten Metallteilen.

Alkohol ist stark hygroskopisch und mischt sich in jedem Verhältnis unter Volumenverminderung und gleichzeitiger Wärmeentwicklung. Es wird sich also überall dort verdünnter Alkohol als Ausgangsbasis für die Essigsäure bilden, wo Wasser in der Halle auftritt, z.B. als Folge von Wasserdampfkondensation (Schwitzwasser).

Die Sanierung der geschädigten Dächer erfolgt Zug um Zug so, daß die Stahltrapezbleche durch eine Holzkonstruktion mit Schalung ersetzt werden. Der Nachteil der insgesamt geschlossenen Warmdachfläche, welche das Entweichen des verdunstenden Alkohols in das Freie verhindert, ist dadurch jedoch nicht beseitigt.
