Zeitschrift: IABSE reports = Rapports AIPC = IVBH Berichte

Dauerhafte Dachkonstruktionen besonderer Industriebauten

Durable Roof Construction of Industrial Buildings Construction durable de toits de bâtiments industriels

Wolfgang RÖSEL Prof. Dr.-Ing. Industriearchitekt Darmstadt, BR Deutschland

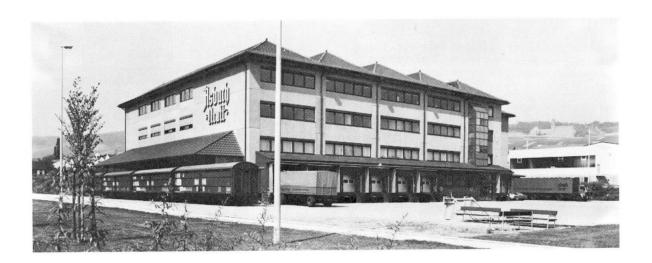
Abb. 2 Ein Industriebau mit ziegelgedeckten Walmdächern.

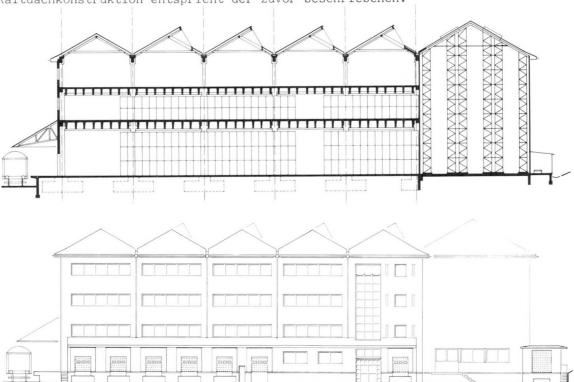
Abb. 3 Geneigte Dächer vergrößern das nutzbare Raumvolumen.

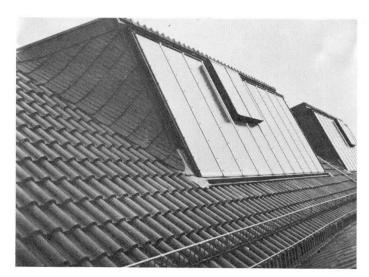
Abb. 4 Ziegelgedecktes Dach mit Shedlichtaufsätzen.
