Zeitschrift: IABSE reports = Rapports AIPC = IVBH Berichte

Artikel: Zweckmässigkeit und Umfang von Instandsetzungen

Autor: Zichner, Tilman

Zweckässigkeit und Umfang von Instandsetzungen

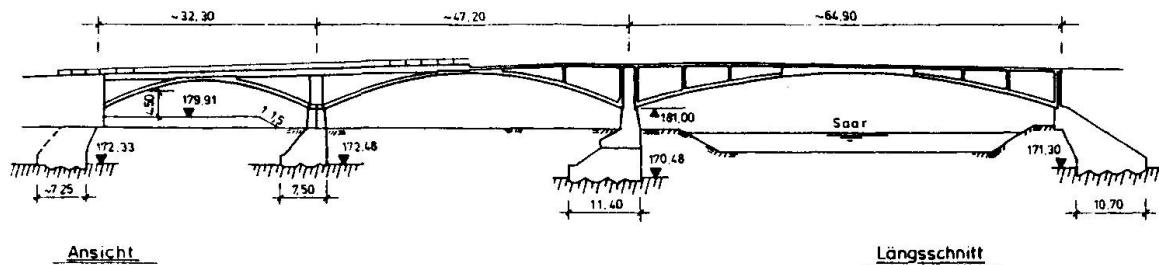
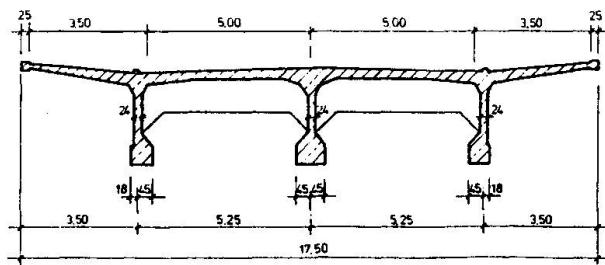
Querschnitt A-ABild 1 Von - Lettow - Vorbeck - Brücke in Saarlouis

In den Scheitelbereichen aller drei Bögen wurden bei einer routinemäßigen Brückenprüfung Risse festgestellt, deren Breite mit größer werdender Spannweite der Bögen zunahm. Während die Rißbreite im kleinen Landfeld nur bei 0,2 – 0,3 mm lag, erreichte sie im Mittelfeld schon 1,2 mm und wuchs im großen Saarfeld auf 2,5 mm an.

Eine Überprüfung des Verpreßgrades der Hüllrohre ergab, daß einige Spannglieder nicht oder nur teilweise verpreßt waren. Die Spanngliederoberfläche zeigte Korrosionsansätze, die nicht nur in den Bereichen mit Verpreßmängeln, sondern auch in vollständig verpreßten Strecken zu beobachten waren.

Eine Nachrechnung des Überbaus führte zu dem Ergebnis, daß in den Bereichen, wo die Risse beobachtet worden sind, hohe Zugspannungen im Beton vorhanden waren. Die Breite der Risse (max. $w = 2,5 \text{ mm}$) ist hauptsächlich auf den geringen inneren Hebelarm der Spannbewehrung und auf die sehr schwach ausgebildete schlaffe Bewehrung zurückzuführen. In den Untergurten der Bogenscheiben sind lediglich $6 \varnothing 8 = 3 \text{ cm}^2$ aus Stahl I vorhanden.

Unter diesen Umständen war es auch nicht weiter verwunderlich, daß die Bruchsicherheit im Scheitelbereich nicht im erforderlichen Rahmen nachgewiesen werden konnte.

So zeigten die an den Spannstahlproben durchgeföhrten Untersuchungen zwar, daß der Stahl hinsichtlich seiner mechanischen Eigenschaften kaum nennenswerte Einbußen erlitten hat, daß er aber durch die im Verpreßmörtel festgestellten korrosiven Bestandteile (Chlorid, Cyanid, Sulfid, Sulfat und Phosphat) bei Anwesenheit von Feuchtigkeit und Sauerstoff vor Spannungs- und Schwingungsrißkorrosion nicht geschützt ist.

Eine Sanierung des Bauwerks hätte neben der Gewährleistung der Bruchsicherheit auch die Verhinderung einer erneuten Rißbildung zur Vermeidung des Zutritts von Feuchtigkeit und Sauerstoff zur Spannstahloberfläche bieten müssen. Hierfür wäre nur eine sehr aufwendige Verstärkung mittels externer Vorspannung in Frage gekommen.

Unter Abwägung der zu erwartenden Schwierigkeiten und der erforderlichen Kosten hat man sich nicht für eine Sanierung entschieden, sondern dem Abbruch und einem Neubau den Vorzug gegeben.

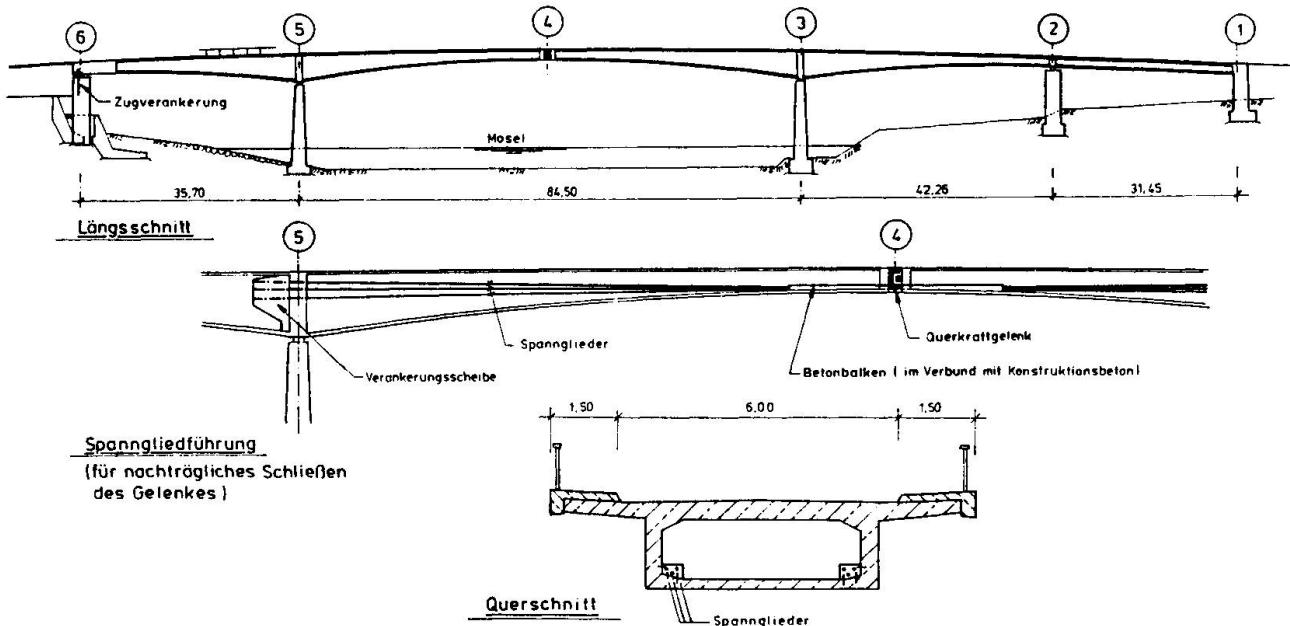
Bild 2: Moselbrücke bei Thörnich

Dieses Bauwerk wies nun Anfang der 80-er Jahre zwei schwerwiegende Schäden auf: die stark korrodierte, nicht mehr bewegliche Zugabspannung zur Kippsicherung des nördlichen Überbauabschnittes und die starke Durchbiegung im Gelenk des Stromfeldes.

Durch die defekte Abspannung ist über fehlende Funktionsfähigkeit und Dauerhaftigkeit letztlich auch die Standsicherheit betroffen. Der Knick in Strommitte beeinträchtigt dagegen das Erscheinungsbild und durch die Verminderung des Fahrkomforts auch die Funktionsfähigkeit.

Das Instandsetzungskonzept sah daher, nach intensiven statischen Untersuchungen, vor, das Gelenk in Feldmitte zu schließen und das Stromfeld durch zusätzliche Längsspannglieder zur Aufnahme der beim Durchlaufträger auftretenden positiven Feldmomente zu ertüchtigen. Die noch fehlende Auflast am Widerlager zur Gewährleistung der Lagesicherheit wurde durch Ballastbeton im Hohlkasten erzielt.

Bei dieser Maßnahme mußte, da die Bewegungsmöglichkeit in Längsrichtung durch das Schließen des Gelenkes verhindert wurde, das Lagerungssystem vollständig neu konzipiert werden. Dies fiel jedoch nicht weiter schwer, da durch die Anhebung des Überbaus zum Ausgleich des Knicks die Lager auf jeden Fall hätten versetzt werden müssen.

- Anheben des Überbaus
- Änderung des Lagerungssystems mit Austausch der Lager
- Einbau zusätzlicher Spannglieder im Stromfeld
- Schließen des Gelenks
- Ausbau der Abspaltung und Einbau von Ballastbeton
- Einbau neuer, wasserdichter Übergangskonstruktionen
- Einstiegsöffnungen in der Bodenplatte
- Neue Leichtbetonkappen, neues Geländer
- Neue Abdichtung und Belag
- Betonsanierung, Anstrich
