Artikel: Zweckmässigkeit und Umfang von Instandsetzungen

Autor: Zichner, Tilman

Zweckässigkeit und Umfang von Instandsetzungen

Tilman ZICHNER
Dr.-Ing.
König und Heunisch
Frankfurt, BR Deutschland

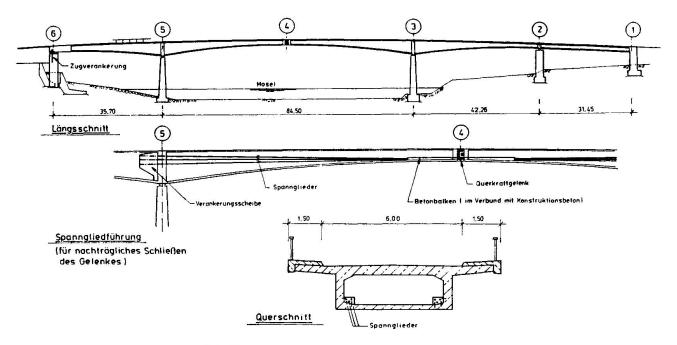
Bild 2: Moselbrücke bei Thörnich

Dieses Bauwerk wies nun Anfang der 80-er Jahre zwei schwerwiegende Schäden auf: die stark korrodierte, nicht mehr bewegliche Zugabspannung zur Kippsicherung des nördlichen Überbauabschnittes und die starke Durchbiegung im Gelenk des Stromfeldes.

Durch die defekte Abspannung ist über fehlende Funktionsfähigkeit und Dauerhaftigkeit letzlich auch die Standsicherheit betroffen. Der Knick in Strommitte beeinträchtigt dagegen das Erscheinungsbild und durch die Verminderung des Fahrkomforts auch die Funktionsfähigkeit.

Das Instandsetzungskonzept sah daher, nach intensiven statischen Untersuchungen, vor, das Gelenk in Feldmitte zu schließen und das Stromfeld durch zusätzliche Längsspannglieder zur Aufnahme der beim Durchlaufträger auftretenen positiven Feldmomente zu ertüchtigen. Die noch fehlende Auflast am Widerlager zur Gewährleistung der Lagesicherheit wurde durch Ballastbeton im Hohlkasten erzielt.

Bei dieser Maßnahme mußte, da die Bewegungsmöglichkeit in Längsrichtung durch das Schließen des Gelenkes verhindert wurde, das Lagerungssystem vollständig neu konzipiert werden. Dies fiel jedoch nicht weiter schwer, da durch die Anhebung des Überbaus zum Ausgleich des Knicks die Lager auf jeden Fall hätten versetzt werden müssen.

- Anheben des Überbaus
- Änderung des Lagerungssystems mit Austausch der Lager
- Einbau zusätzlicher Spannglieder im Stromfeld
- Schließen des Gelenks
- Ausbau der Abspannung und Einbau von Ballastbeton
- Einbau neuer, wasserdichter Übergangskonstruktionen
- Einstiegsöffnungen in der Bodenplatte
- Neue Leichtbetonkappen, neues Geländer
- Neue Abdichtung und Belag
- Betonsanierung, Anstrich
