Beständigkeitssprobleme an der Ölandsbrücke in Schweden

Durability Problems at the Öland Bridge, Sweden

Werner VON OLNHAUSEN

Clas-Göran RYDÉN

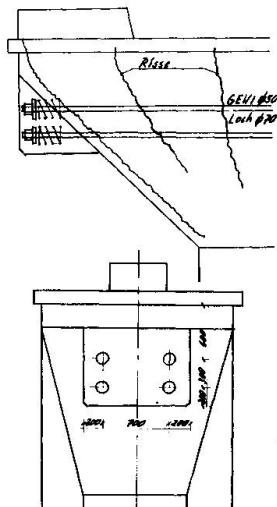
Fig. 4 Rissverstärkung.

Um 1980 wurden in einer Reihe von Pfeilerköpfen Querrisse in den Hammerbalken festgestellt. Die Bewehrung ist hier aus der Konsolwirkung der Auflager hochbeansprucht, aber nach einer einfachen Fachwerkstheorie ausreichend bemessen. Ein Mangel besteht in der Konzentration der Bewehrung an den oberen Rand. Der Hammerbalken wirkt als Scheibe und müsste einen Teil der Bewehrung auf das obere Drittel verteilt erhalten. In diesem Bereich sind die Risse am grössten. Die Pfeilerköpfe der niedrigen Pfeiler bis etwa 1 km vom Ölandswiderlager enthielten Chloridkonzentrationen bis zu 5 % der Zementmenge im Bereich der Bewehrung, die auf Spritzwasser vom Wellenschlag zurückzuführen waren. Das Chlorid reicherte sich auf hohe Werte an durch abwechselndes Überspülen und Austrocknen, trotz des geringen Salzgehalts im Seewasser. Die Oberflächenbewehrung auf den Seiten der Pfeilerschäfte war zum Teil stark korrodiert. Besonders im Spritzwasserbereich und in der Wasserlinie war die Deckschicht an vielen Stellen lose und durch die sich volumässig aus-

Der Hammerkopf, Fig. 4, wird an der Oberfläche auf die gleiche Weise saniert und wird ausserdem durch 4 eingeborene horizontale Ge-Wi-Stäbe Ø 50 in Brückenquerrichtung c:a 70 cm unter Pfeileroberfläche abgesichert. Der Pfeilerbereich oberhalb c:a 6 m über

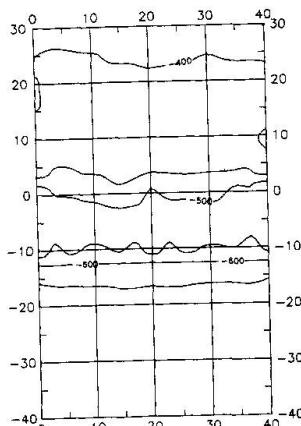
Fig. 5 Elektro-
potential-
werte für
Pfeiler.

Wie oben angedeutet wurden elektrokemische Potentialmessungen durchgeführt, um den Umfang der Bewehrungskorrosion klarzulegen. Fig. 5 zeigt ein Beispiel des Resultats von solchen Messungen. Negative Potentialwerte von unter -350 mV im Verhältnis zu einer Cu/CuSO₄-Elektrode wurden bis zum Niveau 3 m über der Wasserlinie an allen getesteten Pfeilern gefunden. Daraus kann man schliessen, dass Bewehrungskorrosion in diesem Bereich im Gange ist. Potentialmessungen geben jedoch keine Unterlage zur Beurteilung des Umfanges der Korrosionsschäden. Die Indikationen der Potentialmessungen wurden durch Freilegen der Bewehrung bestätigt. Die Bewehrungskorrosion war umfangreich bis 3-4 m über der Wasserlinie. Das Aussehen der Korrosionsschäden und deren Lage deuteten auf 3 verschiedene Arten von galvanischen Korrosionszellen in diesem Bereich, siehe Fig. 6.

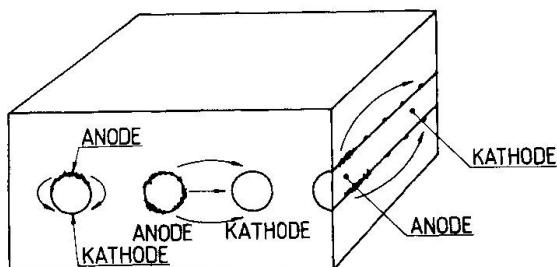
Fig. 6 Verschiedene Korrosionszellen. Der galvanische Strom fliesst in Richtung der Pfeile.

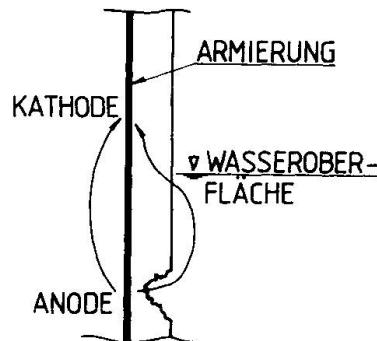
Elektropotentialmessungen unter der Wasserlinie ergaben Messwerte von -500 bis -650 mV. Dies kann man so deuten, dass 1.) die passive Schicht auf der Bewehrungsoberfläche geschädigt ist und dass 2.) der Zutritt von Sauerstoff geringen Einfluss hat. Das Korrosionsrisiko unter der Wasserlinie wird hauptsächlich vom elektrischen Leitungsvermögen des Betons bestimmt. Das Leitungsvermögen erwies sich bei Messungen als hoch, weshalb Bewehrungskorrosion unter Wasser möglich scheint. Beim Freilegen der Bewehrung wurden auch tatsächlich Korrosionsschäden unter Wasser festgestellt. Fig. 7 zeigt ein Modell, das diese Korrosionsangriffe

als eine klassische galvanische Zelle mit grosser physischen Ausbreitung erklärt.

Fig. 7 Galvanische Korrosion unter der Wasseroberfläche.
