**Artikel:** Restauration d'une chapelle à Uccle, Bruxelles  
**Autor:** Hilde, Jean-Louis / Jauniaux, André  
**DOI:** <https://doi.org/10.5169/seals-53353>

## Restauration d'une chapelle à Uccle, Bruxelles

Rehabilitation of a Chapel in Uccle, Brussels

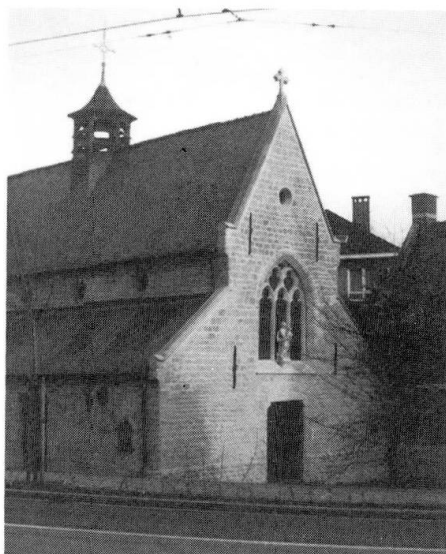
**Fig. 1** - Vue de la Chapelle

La figure 1 montre l'ensemble de l'édifice.

Avant la restauration de 1990-1991, des crevasses importantes affectaient les structures en pierre et en brique. Elles trouvent leur origine dans les tassements différentiels importants subis par les éléments structuraux fondés sur un sol de piètre qualité et gorgé d'eau.

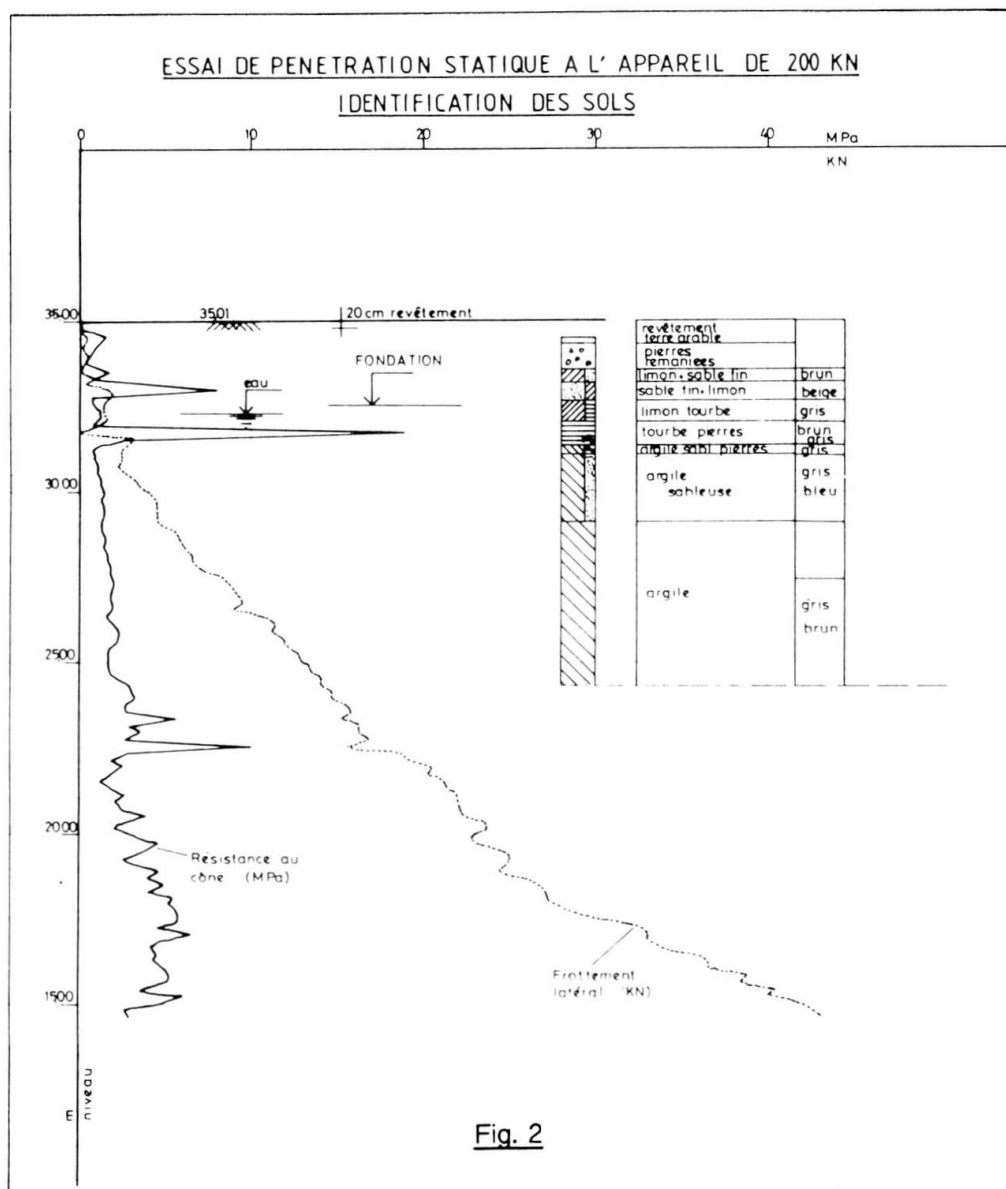
Deux essais de pénétration statique (CPT - 200 kN) ont mis en évidence un sol de très mauvaise qualité sur les 7 premiers mètres sous les massifs de fondation existants (résistance à la pointe  $C_{kd} < 2$  MPa) et la présence sur les 5 m suivants d'une couche d'argile dont le  $C_{kd}$  dépasse un peu 3 MPa et dont le frottement s'accroît rapidement.

L'examen visuel des échantillons a également révélé la présence de passes tourbeuses dans les 3 premiers mètres sous la base du bâtiment.

Le niveau de la nappe aquifère se situe à environ 2 m de profondeur soit immédiatement sous la base des murs.

La figure 2 reprend les résultats d'un essai de pénétration ainsi que la succession des premières couches de sol identifiées lors du forage voisin.

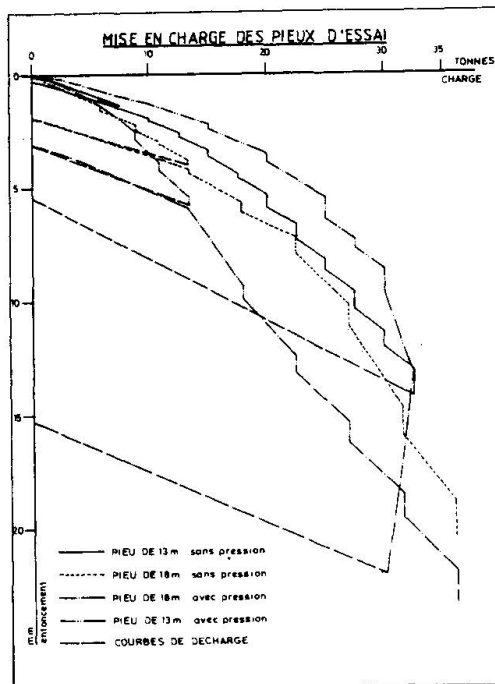
Fig. 4

La figure 4 montre les résultats de ces essais.

La comparaison des diagrammes effort-enfoncement mesurés a surpris en montrant que les pieux de 18 m se comportaient moins bien que les pieux de 13 m et que le bétonnage sous pression n'apportait aucune amélioration sensible des résultats.

Comme le pieu d'essai (2) présentait un enfoncement de 1,7 mm pour une charge de 90 kN et une sécurité vis-à-vis de la rupture supérieure à 3, le pieu de 13 m de long bétonné gravitairement a été retenu pour l'ensemble de la fondation.
