Stabilité du Chœur de la cathédrale de Quimper

Stabilization of the Choir of the Quimper Cathedral

Benjamin MOUTON

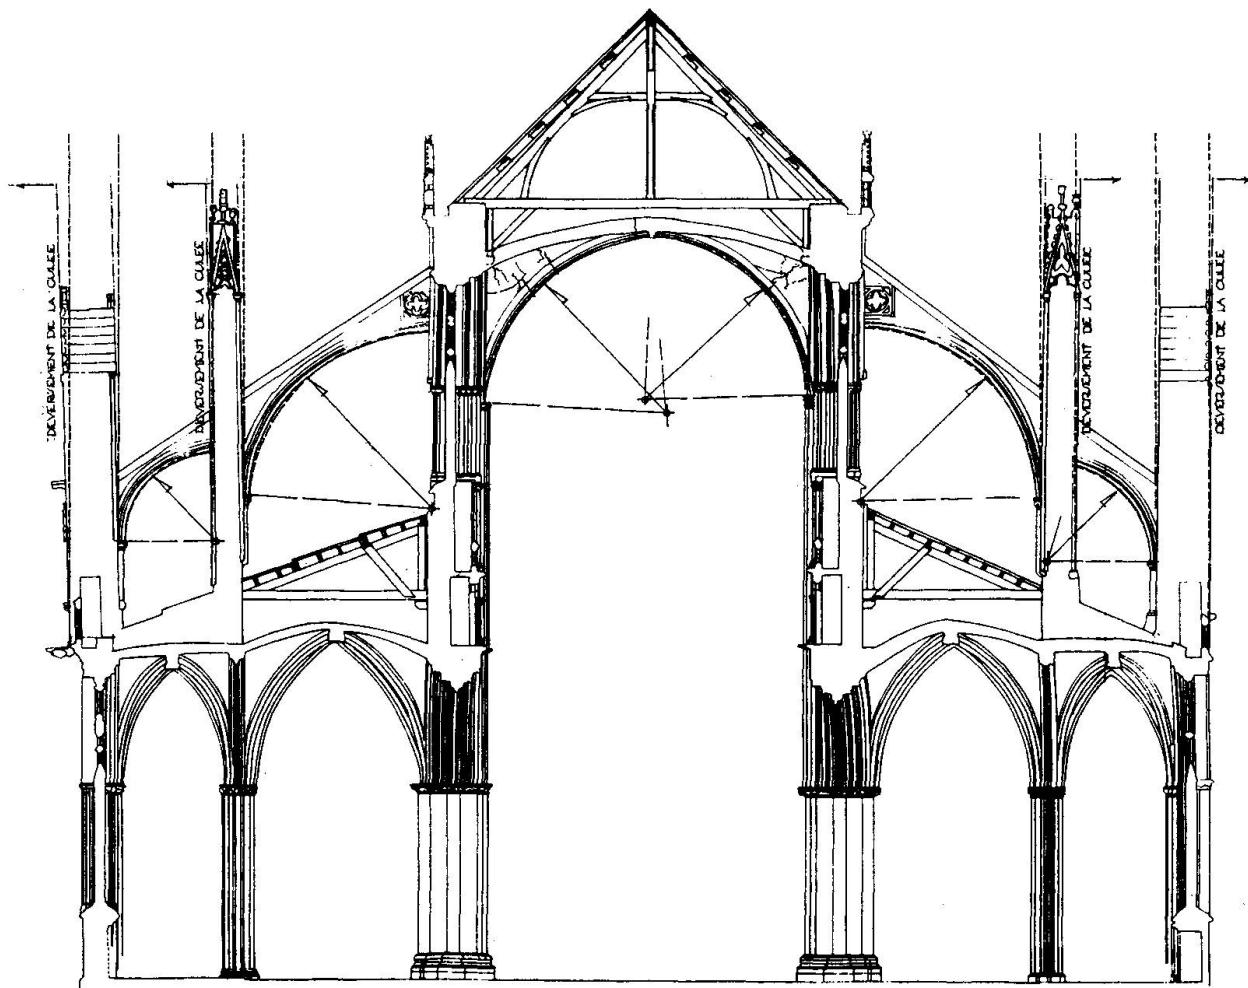
ETAT DES DEFORMATIONS

En particulier, on a pu noter un important déversement de la culée externe des arcs boutants, alors que le mur gouttereau des chapelles situé en dessous, avait gardé sa verticalité.

- Stabilité défaillante de la culée externe, avec sortie de résultante au niveau du chéneau de toiture du bas côté, ce qui explique l'articulation observée dans les alignements des aplombs extérieurs, (révélée par la stéréophotogrammétrie). Ce phénomène est accentué par le fait que, contrairement à la manière couramment adoptée dans l'architecture gothique, (ce qui fut le cas à Quimper dans la nef), les culées externes du chœur ne sont pas prolongées vers le bas par un contrefort, mais s'appuient sur une corniche qui est en porte à faux et agrave l'effort au déversement. Par effet en chaîne, des désordres sont apparus naturellement sur les arcs boutants et la voûte du chœur. Mais les valeurs quantitatives sont de faible importance, ce qui a permis à l'ouvrage d'absorber ces excédents.

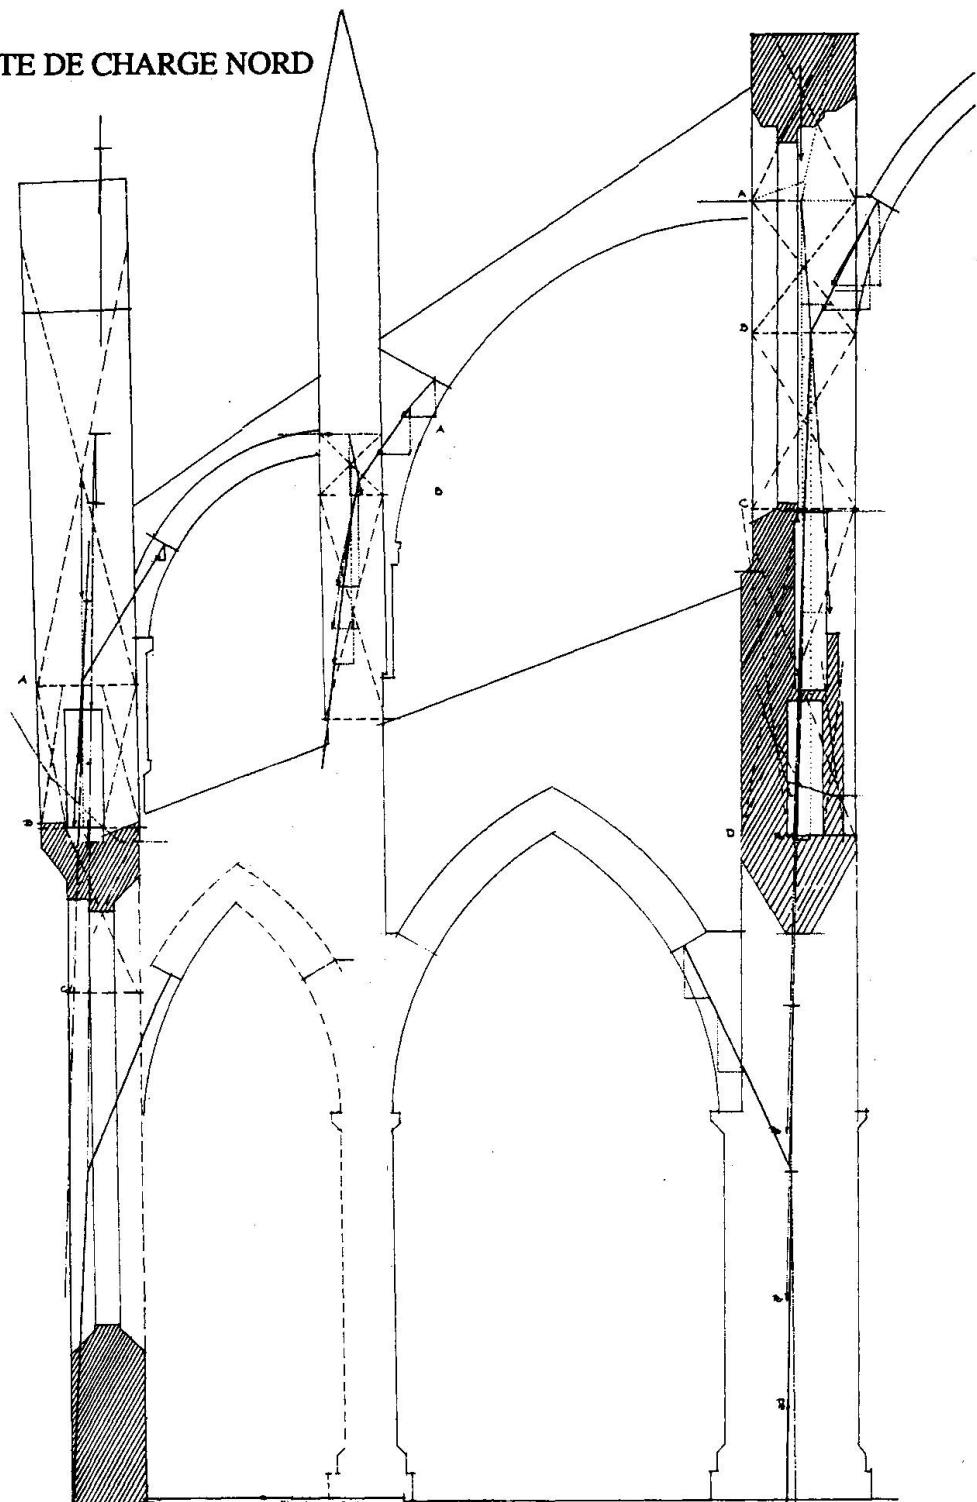
SYNTHESE DESCENTE DE CHARGE NORD

- Stabilité excellente des voûtes du chœur contrebutées par les arcs boutants. La résultante passe par le tiers central en pied de pile.

- Stabilité limite de la culée médiane d'arcs boutants. La résultante passe à l'aplomb du parement externe, au pied de la culée. Mais le mur diaphragme de séparation des chapelles qui monte jusqu'au comble de bas côté, peut assurer un épaulement satisfaisant de la culée.
