**Artikel:** Stabilité du choeur de la cathédrale de Quimper

# Stabilité du Choeur de la cathédrale de Quimper

Architecte en Chef Ministère de la Culture Paris, France

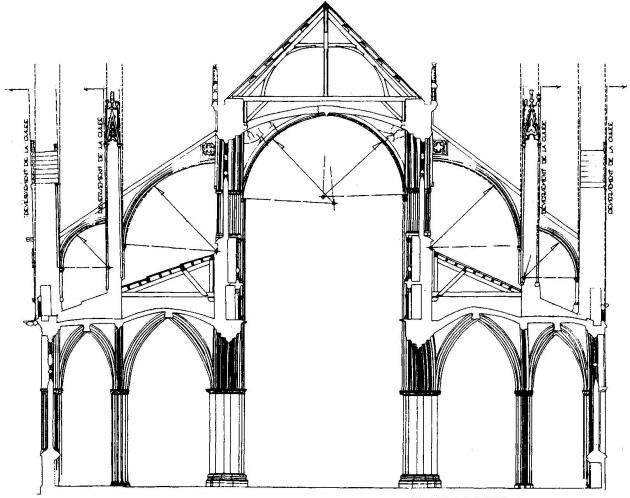
**ETAT DES DEFORMATIONS**

- déformations dues à des affaissements et des défaillances : arcs déprimés, appuis déversés : c'est le cas en particulier des arcs boutants et des culées qui les épaulent. Ces désordres peuvent être actifs.

En particulier, on a pu noter un important déversement de la culée externe des arcs boutants, alors que le mur gouttereau des chapelles situé en dessous, avait gardé sa verticalité.

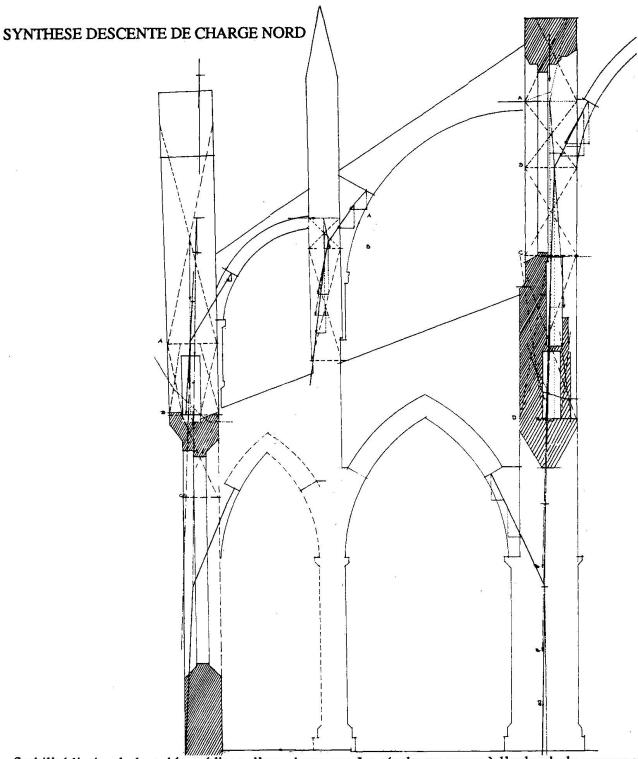
- Stabilité excellente des voûtes du chœur contrebutées par les arcs boutants. La résultante passe par le tiers central en pied de pile.

- Stabilité limite de la culée médiane d'arcs boutants. La résultante passe à l'aplomb du parement externe, au pied de la culée. Mais le mur diaphragme de séparation des chapelles qui monte jusqu'au comble de bas côté, peut assurer un épaulement satisfaisant de la culée.

- Stabilité défaillante de la culée externe, avec sortie de résultante au niveau du chéneau de toiture du bas côté, ce qui explique l'articulation observée dans les alignements des aplombs extérieurs, (révélée par la stéréophotogrammétrie). Ce phénomène est accentué par le fait que, contrairement à la manière couramment adoptée dans l'architecture gothique, (ce qui fut le cas à Quimper dans la nef), les culées externes du chœur ne sont pas prolongées vers le bas par un contrefort, mais s'appuient sur une corniche qui est en porte à faux et aggrave l'effort au déversement. Par effet en chaîne, des désordres sont apparus naturellement sur les arcs boutants et la voûte du chœur. Mais les valeurs quantitatives sont de faible importance, ce qui a permis à l'ouvrage d'absorber ces excédents.
