## **Repair and Strengthening of the Blagnac Bridge in Toulouse**

Réparation et renforcement du pont de Blagnac à Toulouse

**Bernard GREZES**

**Pierre BARRAS**

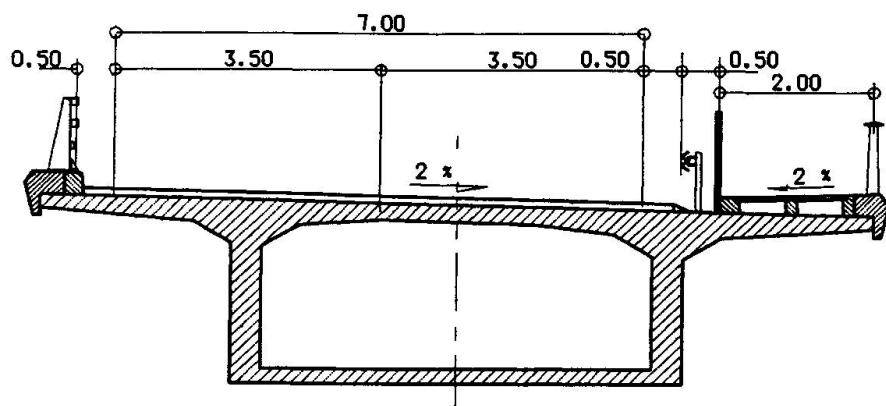
Fig. 1  
Ouvrage avant travaux

Construit entre 1973 et 1975, il supportait avant travaux, une chaussée bidirectionnelle de 7,50 m et un trottoir aval de 2,00 m (cf. Fig 1). Dès sa construction des fissures en « arêtes de poisson » sont apparues au voisinage des bossages d'ancre des câbles de continuité, bossages implantés sur le hourdis inférieur. Les nombreuses inspections détaillées postérieures (annuelles) ont mis à jour l'évolution de la fissuration en nombre et en ouverture.

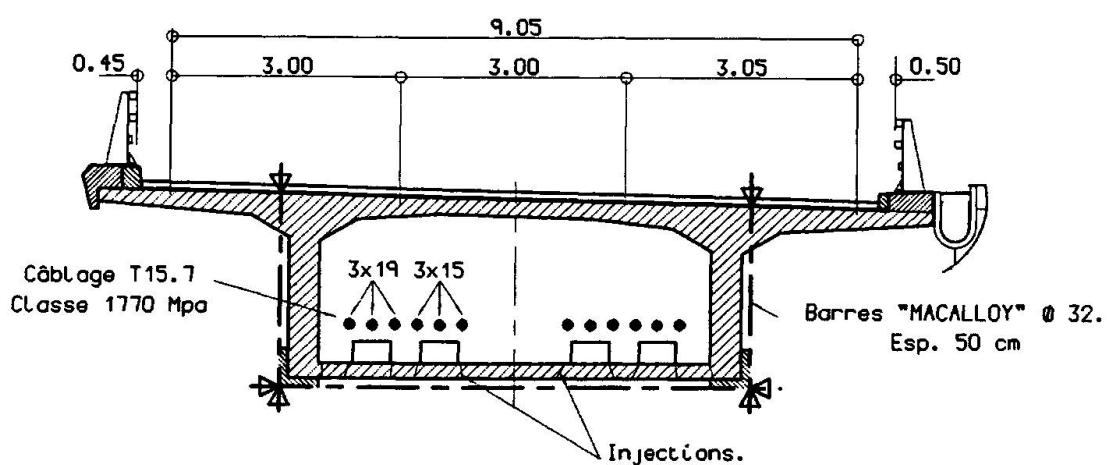
Fig. 2  
Projet initial

- le précédent d'un ouvrage similaire a révélé des problèmes technologiques liés à l'utilisation des barres.
- le faible espacement des corsets rend délicat la gestion des « conflits » câble de fléau en place-forage pour barre verticale et rend nécessaire l'utilisation d'ancrages par « chevilles »;
- le nombre et la taille des fissures à injecter peuvent nuire au monolithisme de l'ouvrage renforcé.

- un renforcement transversal à l'aide de corsets composés de barres « MACALLOY » Ø 32 classe 1230 Mpa et espacés de 50 cm en zone de clé;
- un renforcement longitudinal à l'aide d'une précontrainte extérieure composée « par âme » de 3 câbles 19T15,7 ancrés au niveau des culées et 3 câbles 15T15,7 ancrés en arrière des piles.
