Artikel: Repair and strengthening of the Blagnac Bridge in Toulouse

Autor: Grezes, Bernard / Barras, Pierre

# Repair and Strengthening of the Blagnac Bridge in Toulouse

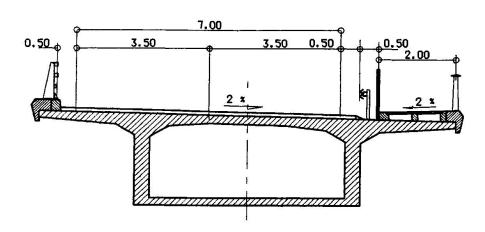
Fig. 1
Ouvrage avant travaux

Construit entre 1973 et 1975, il supportait avant travaux, une chaussée bidirectionnelle de 7,50 m et un trottoir aval de 2,00 m (cf. Fig 1).

Dès sa construction des fissures en « arêtes de poisson » sont apparues au voisinage des bossages d'ancrage des câbles de continuité, bossages implantés sur le hourdis inférieur. Les nombreuses inspections détaillées postérieures (annuelles) ont mis à jour l'évolution de la fissuration en nombre et en ouverture.

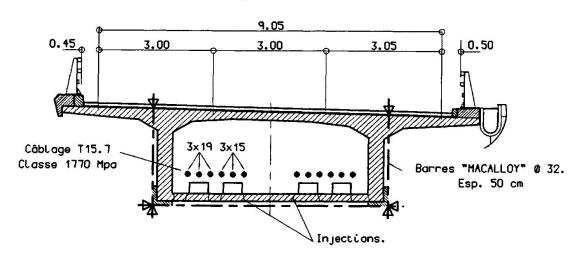
Fig. 2 Projet initial

L'avant-projet de réparation réalisé fin 1990 comprenait (cf. figure 2):
-un renforcement transversal à l'aide de corsets composés de barres
« MACALLOY » Ø 32 classe 1230 Mpa et espacés de 50 cm en zone de clé;
-un renforcement longitudinal à l'aide d'une précontrainte extérieure
composée « par âme » de 3 câbles 19T15,7 ancrés au niveau des culées et 3
câbles 15T15,7 ancrés en arrière des piles.

- -le précédent d'un ouvrage similaire a révélé des problèmes technologiques liés à l'utilisation des barres.
- -le faible espacement des corsets rend délicat la gestion des « conflits » câble de fléau en place-forage pour barre verticale et rend nécessaire l'utilisation d'ancrages par « chevilles »;
- -le nombre et la taille des fissures à injecter peuvent nuire au monolithisme de l'ouvrage renforcé.
