SUR UN ACCIDENT DE CHAUDIÈRE À VAPEUR

survenu à la scierie Rollier, à la Neuveville, le 8 novembre 1897

PAR L. FAVRE, PROF.

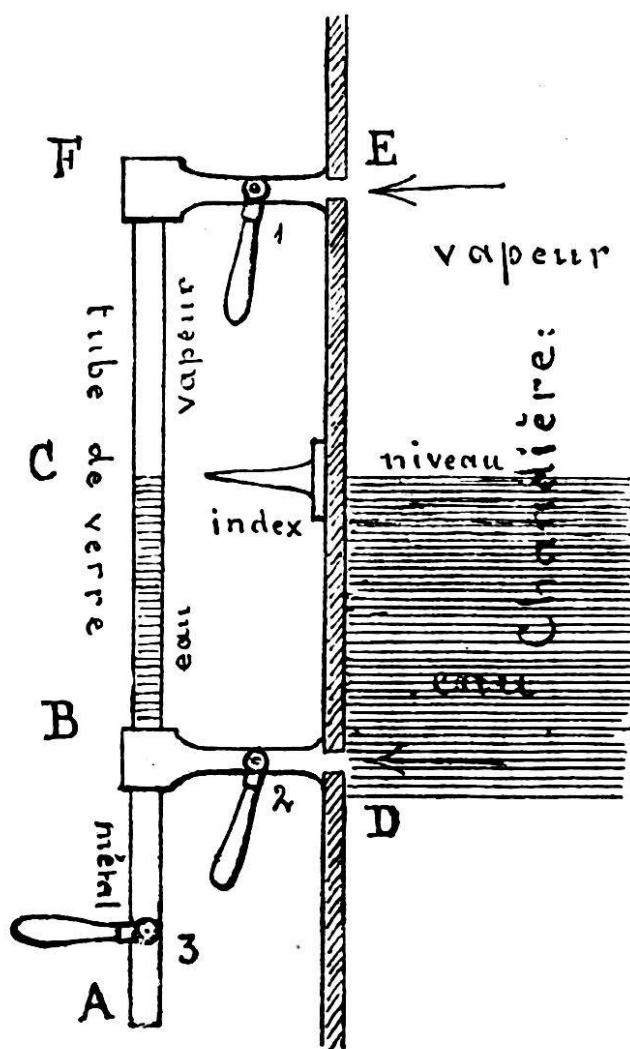
Tube
de niveau d'eau.

de purge, qui permet de le vider pour le nettoyer. Ce robinet de purge 3, laissant probablement couler un peu d'eau par un joint non étanche, et le chauffeur négligeant de réparer cette fuite, il en est résulté un

dépôt d'inscrustations qui ont fini par obstruer le tube B et les robinets 2 et 3. Le tube de niveau n'était donc plus en communication qu'avec la vapeur, qui seule y pénétrait par le conduit F E. Cette vapeur, en se condensant, s'est accumulée dans le tube jusqu'au point C, milieu du tube, correspondant à l'index marquant le point au-dessous duquel l'eau de la chaudière ne doit jamais descendre.

Le chauffeur a donc cru, lundi matin, en commençant le travail de la semaine et en ne consultant que le tube de niveau, que sa chaudière était normalement remplie.

Une autre leçon que nous pouvons tirer de là, c'est de munir les chaudières de deux tubes de niveau, qui ne sont pas du luxe. — Enfin, les robinets doivent être maniés et ouverts tous les jours, pour s'assurer qu'ils fonctionnent d'une manière satisfaisante.

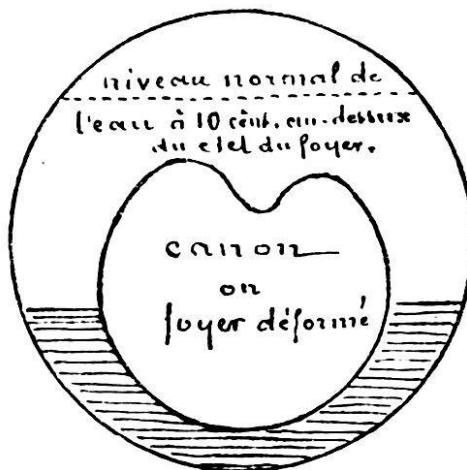
Chaudière.

Il est évident que ce lundi matin, le chauffeur, qui pratique son métier depuis vingt ans, a négligé ces précautions, car, au moment de l'explosion, la chaudière ne contenait pas même la moitié du volume d'eau nécessaire, et les $\frac{3}{5}$ des tôles du foyer, ou canon, étaient rouges.

Ce sont probablement les premières gouttes d'eau ainsi introduites qui se sont vaporisées au contact du métal rouge et qui ont déterminé l'excès de pression

suffisant pour produire la déformation instantanée d'une partie des parois du foyer à la voûte. Celle-ci s'est affaissée en dedans en ouvrant une crevasse, par où la vapeur s'est échappée avec violence et a éteint le feu.

La bosse ou voussure en forme de fond de bateau, dont le grand axe suit les génératrices du canon, a une longueur de 1^m,10, une largeur de 0^m,60, et 0^m,22 de profondeur. Elle commence près de la porte du foyer, et présente vers le fond une fente de 0^m,20 de long dans laquelle on peut introduire le doigt; en outre, toute une série de fissures plus petites.

D'après tout ce qui vient d'être dit, il est permis de conclure que l'accident est dû à la négligence du chauffeur, sous l'influence physiologique du *lundi matin*, cause qui a produit une foule de catastrophes et qui mérite pour cela d'éveiller la vigilance des propriétaires.
