**Artikel:** Rupture des ponts métalliques: étude historique et statistique  
**Autor:** Elskes, Edouard  
**DOI:** <https://doi.org/10.5169/seals-18226>

## RUPTURE DES PONTS MÉTALLIQUES

ÉTUDE HISTORIQUE ET STATISTIQUE

par EDOUARD ELSKES

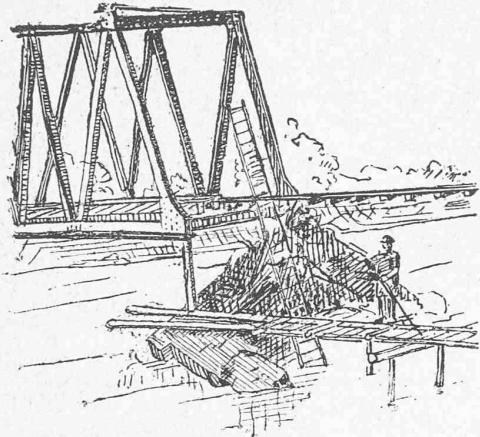
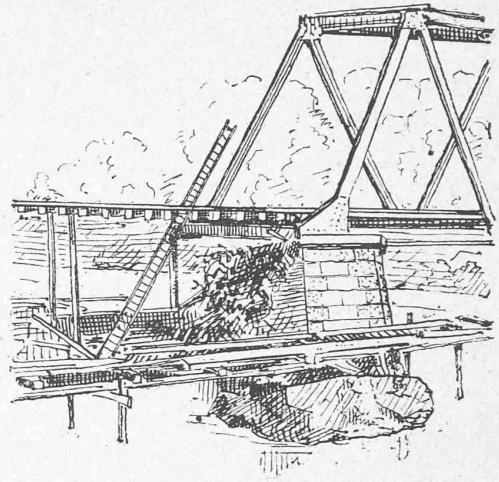
FIG. 1. MOUDON.

Ceux de Mönchenstein et de Moudon, étant biais, n'en sont pas sortis indemnes, il est vrai : le premier a eu la fin terrible que l'on sait, et l'on s'accorde à reconnaître que les efforts anormaux subis alors, c'est-à-dire dix ans avant la catastrophe finale, ont été pour beaucoup dans celle-ci. Le pont de Moudon, ne présente, lui, aucun symptôme apparent de désorganisation ; sa portée étant moindre (33 m. au lieu de 41 m.), on pouvait espérer qu'il n'aurait pas souffert autant que le premier ; toutefois, leur analogie est si singulièrement frappante et leurs deux cas sont si identiquement les mêmes qu'on s'est décidé à le remplacer par un ouvrage neuf, aujourd'hui en cours de construction.

Les figures 1 et 2 représentent, vue d'amont et d'aval, d'après la *Bauzeitung* (vol. XII, p. 139), la culée rive droite du pont de Moudon le 3 octobre 1888, au lendemain de la crue.

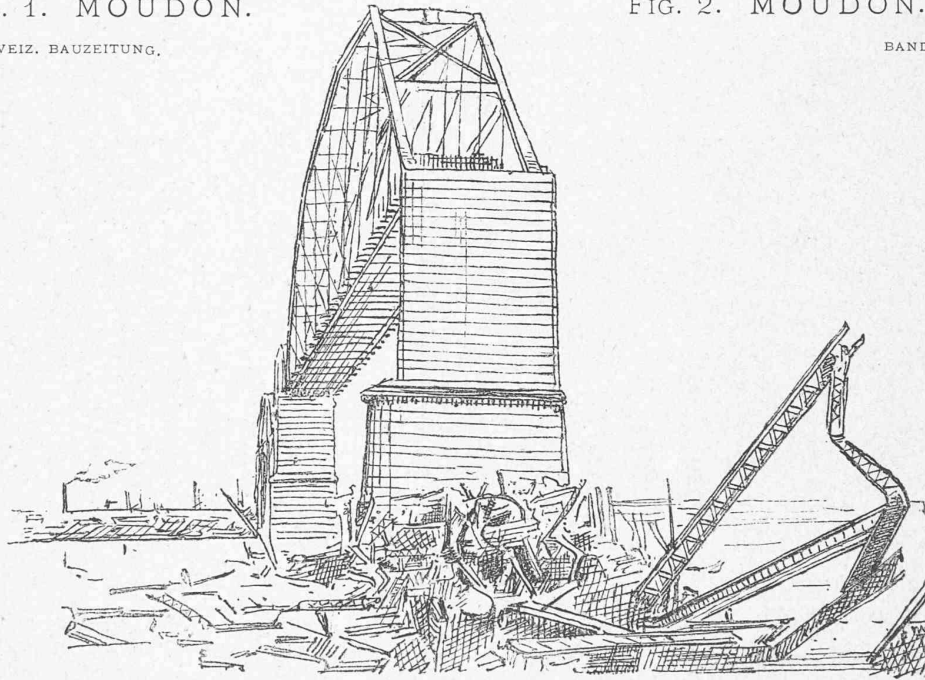
FIG. 3. LOUISVILLE.

Ce pont, comme le précédent, était du type Pratt, et se trouvait à environ 30 m. au-dessus de l'eau. La figure 3 le représente, au moment où la première travée venait de s'effondrer avec ses échafauds: celle qu'on voit encore debout a eu le même sort dans la soirée; comme elle était assemblée et livrée à elle-même, on suppose que les contreventements, et leurs attaches en particulier, ont été insuffisants.

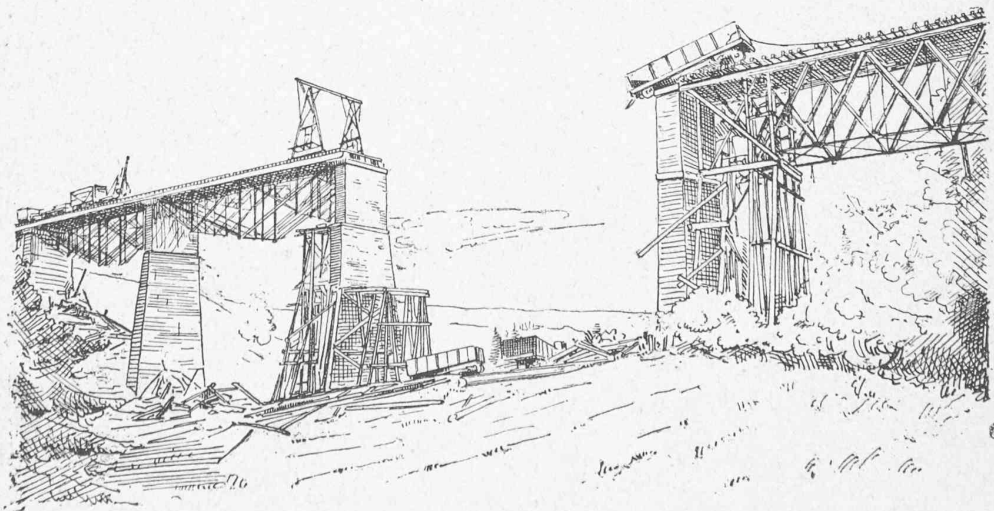
FIG. 4. BIG OTTER.

La figure 4 représente le pont du Big Otter, près de Staunton, dans l'Etat de Virginia (n° 17 du tableau), tombé au passage d'un train pendant la reconstruction et, probablement aussi, faute d'un contreventement vertical suffisant. On y remplaçait des poutres Howe en bois par des fermes Fink, et deux travées avaient été heureusement achevées, lorsque la troisième, presque terminée, se rompit au passage d'un lourd convoi de marchandises; la locomotive et la tête du train avaient franchi le pont sans avarie, ce qui est d'autant plus remarquable que le train marchait à l'allure modérée de 10 km. à l'heure environ<sup>1</sup>.

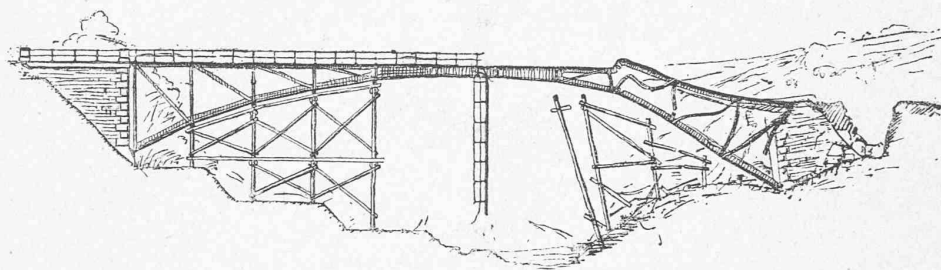
FIG. 5. HAGNECK.

Le 8 juin 1877 on remarqua certaines déformations insolites: les diagonales voisines de l'autre culée, barres qui auraient dû être tendues, se ployaient visiblement; le 20 juin on y observa même quelques fissures et l'on put constater que l'ouverture avait diminué de 0<sup>m</sup>12 et que le sommet de l'arc s'était relevé à peu près d'autant.

On se hâta de remettre l'arc sur cintres et de démolir la culée qui menaçait le tablier métallique, mais le 18 août, un gros bloc se détacha de derrière la culée et vint saper la base des cintres, qui tombèrent avec la moitié du pont.

La figure 5 montre le pont tel qu'il gisait après cette chute.

Comme on voit, la moitié de gauche du pont n'a pas beaucoup souffert, malgré les efforts qu'elle a subis: le 3<sup>e</sup> nœud supérieur était cependant remonté de 0<sup>m</sup>37 environ, un joint s'y était ouvert, les couvre-joints s'étant déchirés, et les treillis s'étaient faussés.

La moitié de droite avait probablement reçu un choc direct du rocher, ce qui explique sa déformation irrégulière et la courbure bizarre de la membrure supérieure.

La poutre bordure et le garde-corps pendaient dans le vide.

On eut recours à la dynamite pour détruire ces débris et mettre la moitié de gauche en sûreté; détail à noter, on redressa et réutilisa la plus grande partie des fers à la reconstruction du pont, qui s'est bien comporté dès lors.

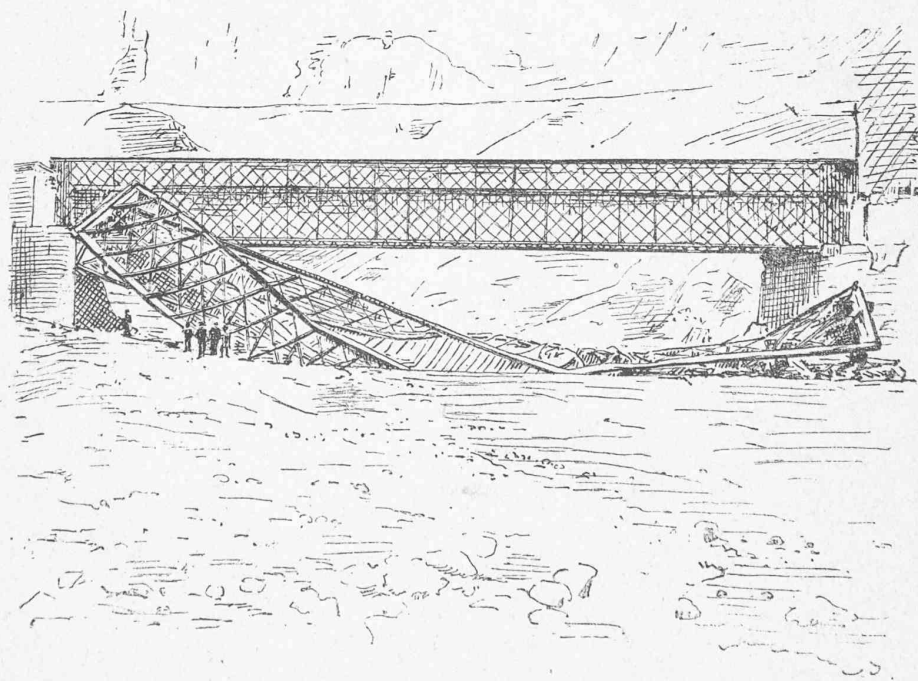
FIG. 6. BALVANO.

La figure 6 est une vue d'ensemble prise deux jours après la chute: on y voit le pont du chemin de fer resté debout, et sur les culées double-voie duquel on avait établi le pont-route: il avait fallu pour cela en modifier un peu le couronnement; cette opération avait été confiée à un entrepreneur de l'endroit, qui y avait fait de fort mauvais ouvrage.

avec persistance, et le mortier n'avait pas fait prise : un des sommiers reposait en particulier sur un véritable éboulis et la charge d'essai, rompant l'équilibre, fit littéralement chavirer le pont, qui se tordit et tomba.

La figure indique clairement que le tablier a subi une torsion et est tombé tout d'abord du côté droit (rive gauche du torrent). Qu'on veuille bien, en passant, remarquer l'analogie de la position de ces débris avec ceux du pont de Mönchenstein.

Revenant au pont de Balvano, on observera comme les fers se sont relativement bien comportés : ils étaient d'une bonne qualité courante, mais n'avaient pas été fabriqués avec tout le soin ni examinés avec toute la minutie qu'on y met de nos jours ; cependant leur défaite a été glorieuse : les assemblages, les rivures et les joints du treillis, dont on se méfie le plus, ont tous tenu bon, bien que disposés sans recherche. Les quelques déchirures que l'on a constatées étaient dues au choc d'autres pièces : les treillis n'étaient en général que faussés, mais tous ensemble, car il serait difficile de dire si les uns ont flambé avant les autres ; les rares déchirures des membrures se trouvaient, détail digne de remarque, aux changements brusques de profil, aux endroits où un tronçon relativement massif et raide succédait à une partie plus grêle.

Deux piétons se trouvaient sur le pont au moment de la rupture et n'ont eu aucun mal. Le pont a été reconstruit entièrement à neuf, mais sans la moindre modification du projet, sauf pour les culées où on a mis de la pierre de taille, et le nouveau tablier a bien résisté aux mêmes essais.

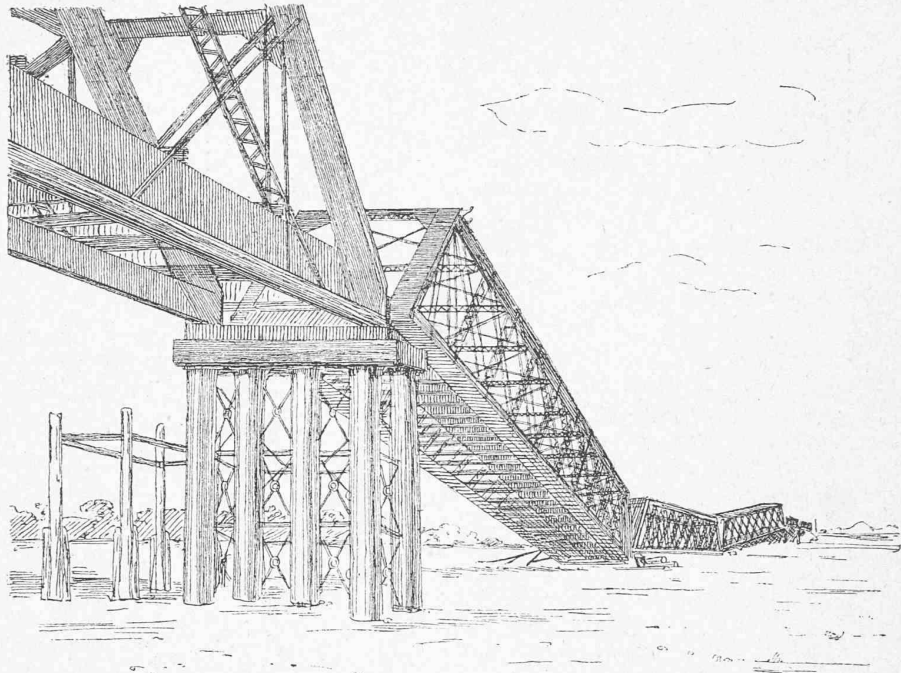
FIG. 7. NAGARAGAVA.

Le pont du Nagaragava (n° 8, fig. 7), est tombé en 1891, lors du grand tremblement de terre de la province de Kioto (Japon). Il est plus glorieux encore : les travées tombées n'ont pas faibli et il est à présumer qu'on les aura remontées telles quelles sur leurs appuis en fonte et en béton.

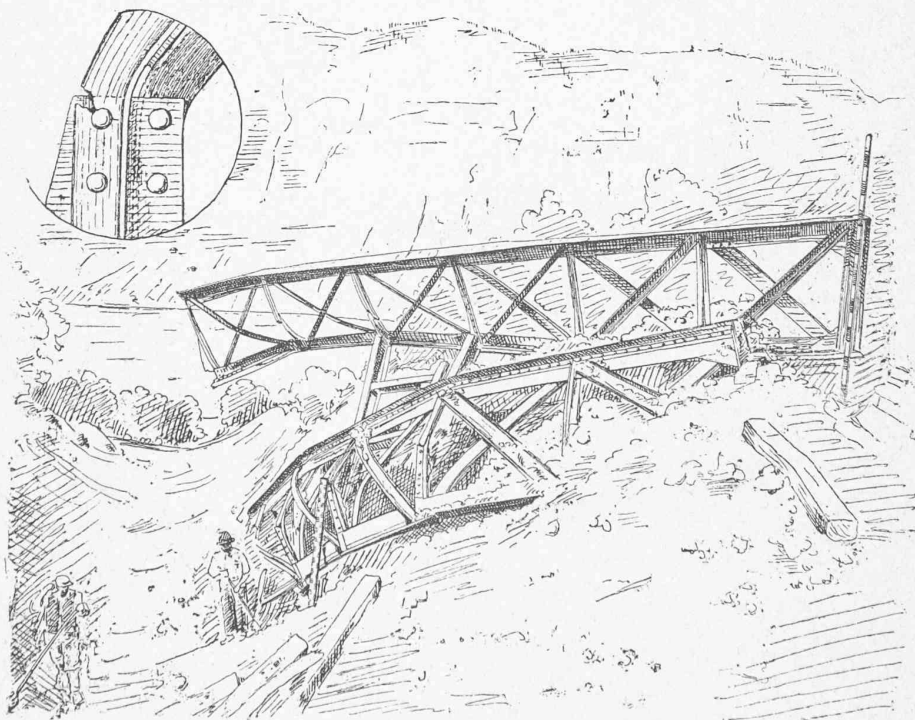
FIG. 8. STEINLAUIBACH.

La figure 8 représente la ruine du pont sur le Steinlauibach près de Lungern (chemin de fer du Brünig). Ce pont avait un débouché insuffisant ; il a été rompu en 1892 et entraîné en partie jusque dans le lac de Lungern, à 300 m. de distance environ et à 50 m. plus bas, par une avalanche de pierres (*Steinlawine*, d'où vient le nom du torrent) : la hauteur des pierres de chaque côté du chenal que l'eau s'y est creusé ensuite, dépasse 2 m. Des dix panneaux de chaque poutre, quatre ont été coupés net et emportés.

Un fait digne de remarque est que le tablier, n'étant pas ancré à ses culées autrement que par la bordure de ses plaques d'appui, a été retenu un instant par les éclissages de la voie : les rails résistèrent même si bien que les traverses furent arrachées du sol des deux côtés du pont sur 200 m. environ, les courbes du tracé s'y redressant suivant leur corde.

Nous appelons particulièrement l'attention du lecteur sur la cassure des membrures de la poutre amont aux changements brusques de section et sur celle de presque tous les montants, à l'endroit où finit le gousset en tôle. Nous retrouverons le même cas plus loin.

La voie a été rétablie en trois jours sur un pont de secours. Le tracé est maintenant dévié vers l'aval, en sorte que le nouveau pont, terminé en 1893, se trouve de plusieurs mètres au-dessus du lit du torrent.

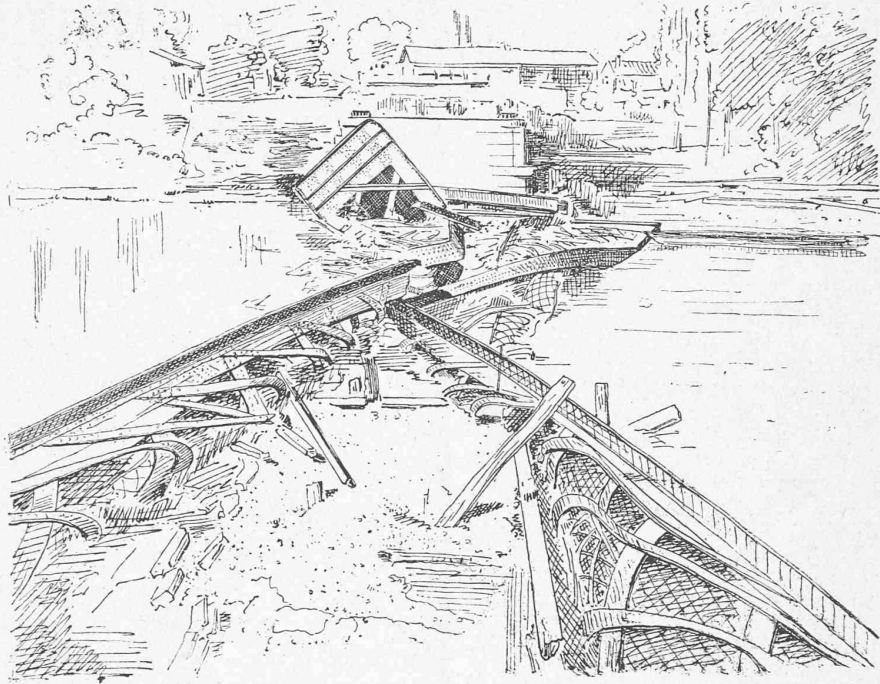
FIG. 9. MIRAMONT.

Bien que le pont de Miramont, sur la Garonne, soit tombé pendant la construction, il faut en attribuer la chute au flambage des membrures supérieures des poutres, favorisé, il est vrai, par quelque imprudence commise auparavant, pendant le lançage du pont.

» Parmi les ouvrages ruinés qui montrent bien clairement le phénomène dont nous parlons, nous pouvons citer le pont de Miramont sur la Garonne. Cet ouvrage, de 54 m. de portée, donnait passage à une route. Les ingénieurs adoptèrent pour les poutres principales environ le dixième de la portée, et se trouvèrent dans l'impossibilité d'entretoiser les membrures supérieures, mais ils ne donnèrent pas aux treillis et aux montants verticaux la rigidité voulue pour assurer une déformation plane.

» Dès la mise en place par lançage, ce pont se déversa ; pour redresser les poutres principales et intercaler des montants verticaux, on se servit de vérins hydrauliques, et au cours du fonctionnement des vérins un craquement formidable se produisit. On examina le pont et on ne découvrit rien. Toutefois, on arrêta le travail de redressement et on crut pouvoir amener les matériaux pour la chaussée. Pendant le chargement, les deux poutres principales, déjà déversées vers l'intérieur, se cou-

chèrent l'une sur l'autre ; le pont subit une flexion grave et il tomba dans la Garonne en entraînant trois ouvriers ; les autres purent fuir vers les culées. En examinant le pont étendu dans la rivière, on découvrit que les extrémités avaient peu souffert, sauf un panneau cassé par frottement contre la culée de la rive gauche.

» Au milieu du pont, au contraire, les désordres étaient graves ; la membrure supérieure surtout était comme mâchée au point où la compression est, d'après la théorie, la plus grande. Il n'était pas nécessaire de faire des investigations étendues pour découvrir que ce pont n'avait pas au milieu une rigidité suffisante. Toutefois, une intéressante discussion se produisit à cet égard. On découvrit dans la poutre amont, qui avait cédé la première, au ras des cornières de la membrure, et parfois dans l'intérieur des cornières, une longue déchirure de près de 14 m. de longueur. Il est probable que le craquement formidable qui s'était produit au cours du redressement avait été occasionné par cette déchirure d'abord imperceptible et cachée par les cornières. Au cours du chargement, cette déchirure augmenta, et quand elle fut assez grande pour permettre une flexion sensible, le pont se coucha. Mais on pouvait aussi admettre que les barres de treillis étaient incapables de résister, et qu'en l'absence de la déchirure le pont ne pouvait que tomber, la déchirure étant non la cause, mais la conséquence de l'accident. Quelle que soit, dans cet ordre d'idées, l'opinion que l'on doive croire fondée, une chose est certaine en ce qui concerne l'enseignement à tirer pour le pont de Mönchenstein. C'est que, si, par une raison quelconque, un pont est, dans ses parties centrales, trop faible, la position qu'il prend par la chute l'indique clairement.

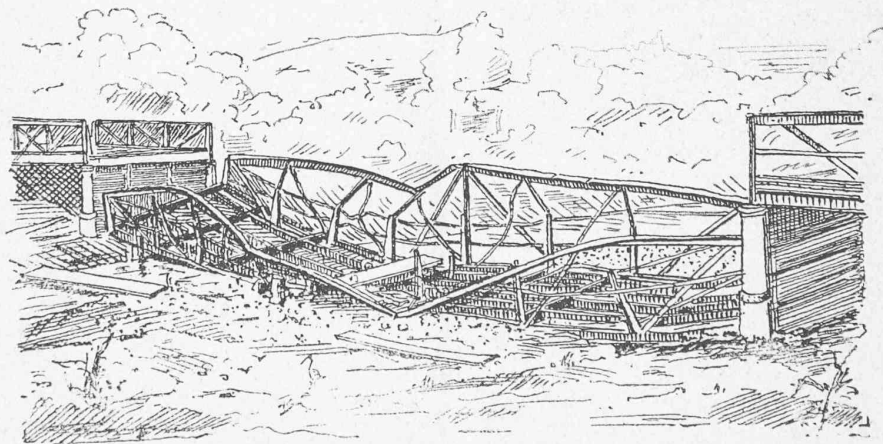
FIG. 10. RYKON-ZELL.

La figure 10, d'après la *Bauzeitung* (vol. II, p. 73) représente la ruine vue du sud ; digne de remarque est le fait que la poutre sud a flambé vers l'extérieur : cela tient très probablement à quelque gros défaut de montage de cette poutre ; non moins digne de remarque est la rupture de presque tous les montants à la même place, exactement comme nous venons de l'observer au pont du Brünig détruit par une avalanche. La rupture de tous ces montants a été une conséquence du flambage des membrures.
