RUPTURE DES PONTS MÉTALLIQUES

ÉTUDE HISTORIQUE ET STATISTIQUE

par EDOUARD ELSKES

Ingénieur des ponts métalliques à la Compagnie des chemins de fer du Jura-Simplon.

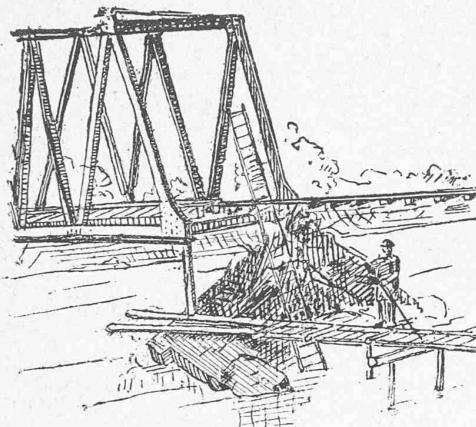
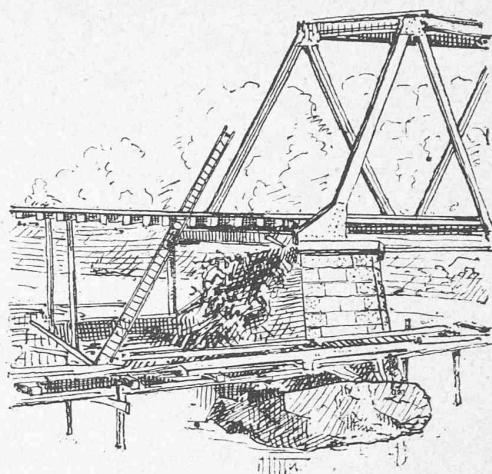
FIG. 1. MOUDON.

Ceux de Mönchenstein et de Moudon, étant biais, n'en sont pas sortis indemnes, il est vrai : le premier a eu la fin terrible que l'on sait, et l'on s'accorde à reconnaître que les efforts anormaux subis alors, c'est-à-dire dix ans avant la catastrophe finale, ont été pour beaucoup dans celle-ci. Le pont de Moudon, ne présente, lui, aucun symptôme apparent de désorganisation ; sa portée étant moindre (33 m. au lieu de 41 m.), on pouvait espérer qu'il n'aurait pas souffert autant que le premier ; toutefois, leur analogie est si singulièrement frappante et leurs deux cas sont si identiquement les mêmes qu'on s'est décidé à le remplacer par un ouvrage neuf, aujourd'hui en cours de construction.

Les figures 1 et 2 représentent, vue d'amont et d'aval, d'après la *Bauzeitung* (vol. XII, p. 139), la culée rive droite du pont de Moudon le 3 octobre 1888, au lendemain de la crue.

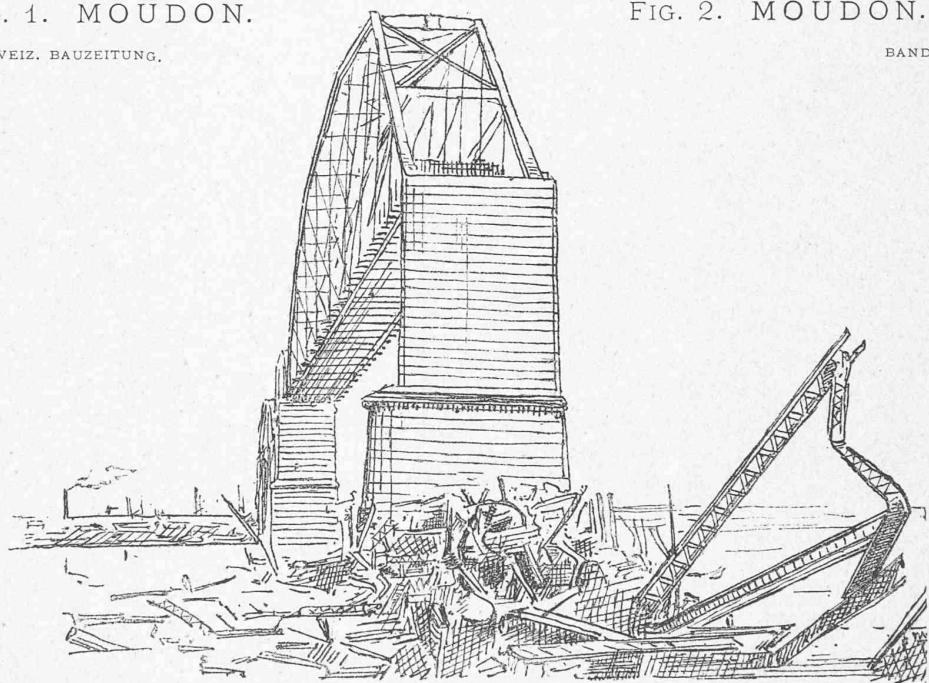
FIG. 3. LOUISVILLE.

Ce pont, comme le précédent, était du type Pratt, et se trouvait à environ 30 m. au-dessus de l'eau. La figure 3 le représente, au moment où la première travée venait de s'effondrer avec ses échafauds : celle qu'on voit encore debout a eu le même sort dans la soirée; comme elle était assemblée et livrée à elle-même, on suppose que les contreventements, et leurs attaches en particulier, ont été insuffisants.

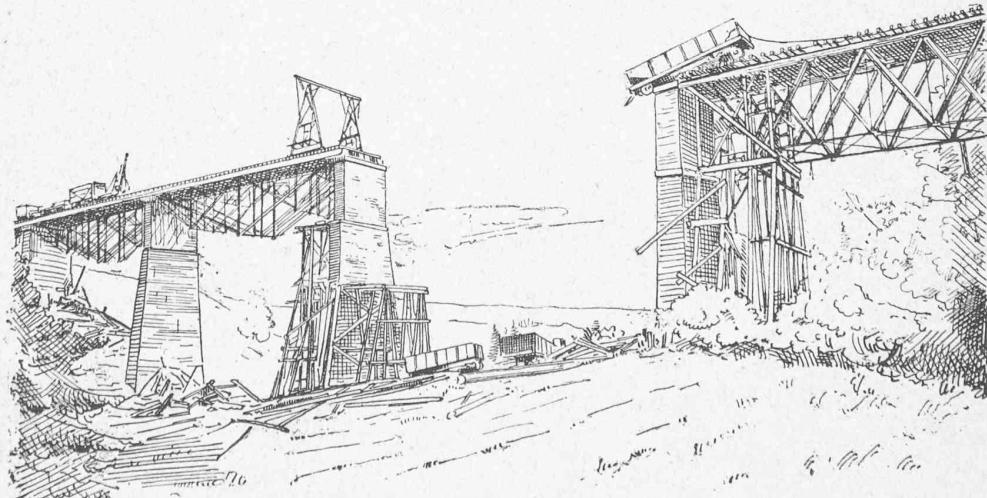
FIG. 4. BIG OTTER.

La figure 4 représente le pont du Big Otter, près de Staunton, dans l'Etat de Virginia (n° 17 du tableau), tombé au passage d'un train pendant la reconstruction et, probablement aussi, faute d'un contreventement vertical suffisant. On y remplaçait des poutres Howe en bois par des fermes Fink, et deux travées avaient été heureusement achevées, lorsque la troisième, presque terminée, se rompit au passage d'un lourd convoi de marchandises; la locomotive et la tête du train avaient franchi le pont sans avarie, ce qui est d'autant plus remarquable que le train marchait à l'allure modérée de 10 km. à l'heure environ¹.

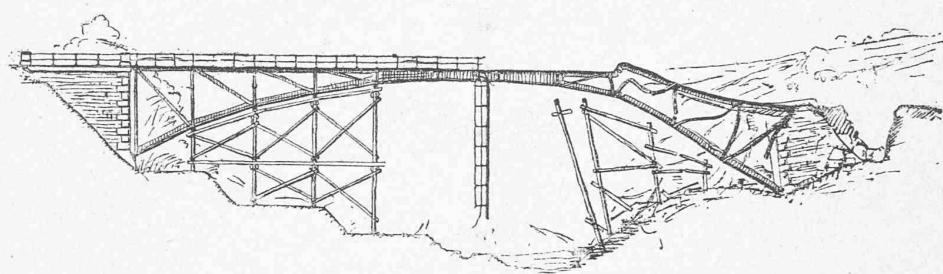
FIG. 5. HAGNECK.

Le 8 juin 1877 on remarqua certaines déformations insolites: les diagonales voisines de l'autre culée, barres qui auraient dû être tendues, se ployaient visiblement; le 20 juin on y observa même quelques fissures et l'on put constater que l'ouverture avait diminué de 0^m12 et que le sommet de l'arc s'était relevé à peu près d'autant.

On se hâta de remettre l'arc sur cintres et de démolir la culée qui menaçait le tablier métallique, mais le 18 août, un gros bloc se détacha de derrière la culée et vint saper la base des cintres, qui tombèrent avec la moitié du pont.

La figure 5 montre le pont tel qu'il gisait après cette chute.

Comme on voit, la moitié de gauche du pont n'a pas beaucoup souffert, malgré les efforts qu'elle a subis: le 3^e nœud supérieur était cependant remonté de 0^m37 environ, un joint s'y était ouvert, les couvre-joints s'étant déchirés, et les treillis s'étaient faussés.

La moitié de droite avait probablement reçu un choc direct du rocher, ce qui explique sa déformation irrégulière et la courbure bizarre de la membrure supérieure.

La poutre bordure et le garde-corps pendaient dans le vide.

On eut recours à la dynamite pour détruire ces débris et mettre la moitié de gauche en sûreté; détail à noter, on redressa et réutilisa la plus grande partie des fers à la reconstruction du pont, qui s'est bien comporté dès lors.

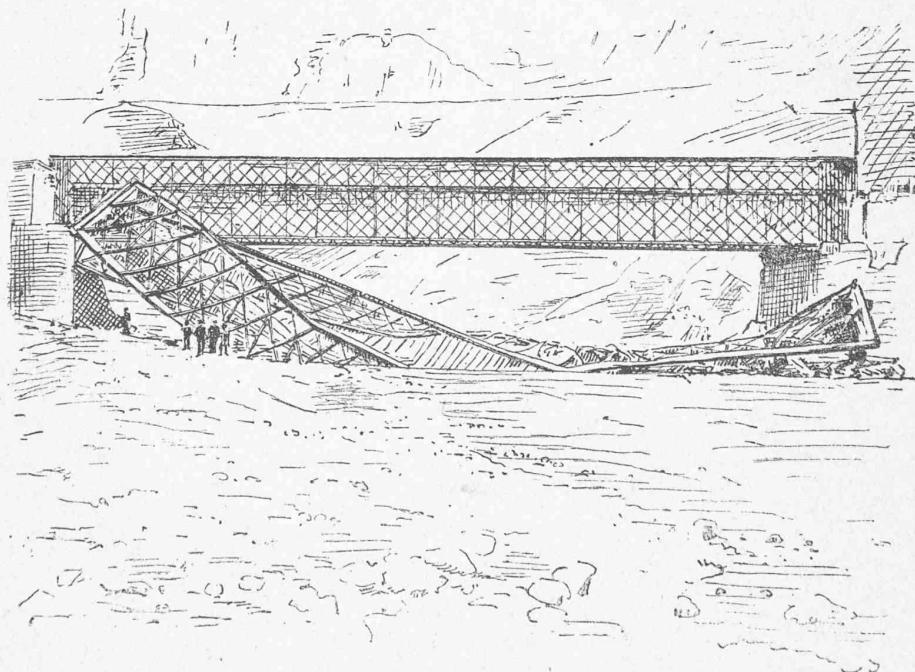
FIG. 6. BALVANO.

La figure 6 est une vue d'ensemble prise deux jours après la chute: on y voit le pont du chemin de fer resté debout, et sur les culées double-voie duquel on avait établi le pont-route: il avait fallu pour cela en modifier un peu le couronnement; cette opération avait été confiée à un entrepreneur de l'endroit, qui y avait fait de fort mauvais ouvrage.

avec persistance, et le mortier n'avait pas fait prise : un des sommiers reposait en particulier sur un véritable éboulis et la charge d'essai, rompant l'équilibre, fit littéralement chavirer le pont, qui se tordit et tomba.

La figure indique clairement que le tablier a subi une torsion et est tombé tout d'abord du côté droit (rive gauche du torrent). Qu'on veuille bien, en passant, remarquer l'analogie de la position de ces débris avec ceux du pont de Mönchenstein.

Revenant au pont de Balvano, on observera comme les fers se sont relativement bien comportés : ils étaient d'une bonne qualité courante, mais n'avaient pas été fabriqués avec tout le soin ni examinés avec toute la minutie qu'on y met de nos jours ; cependant leur défaite a été glorieuse : les assemblages, les rivures et les joints du treillis, dont on se méfie le plus, ont tous tenu bon, bien que disposés sans recherche. Les quelques déchirures que l'on a constatées étaient dues au choc d'autres pièces : les treillis n'étaient en général que faussés, mais tous ensemble, car il serait difficile de dire si les uns ont flambé avant les autres ; les rares déchirures des membrures se trouvaient, détail digne de remarque, aux changements brusques de profil, aux endroits où un tronçon relativement massif et raide succédait à une partie plus grêle.

Deux piétons se trouvaient sur le pont au moment de la rupture et n'ont eu aucun mal. Le pont a été reconstruit entièrement à neuf, mais sans la moindre modification du projet, sauf pour les culées où on a mis de la pierre de taille, et le nouveau tablier a bien résisté aux mêmes essais.

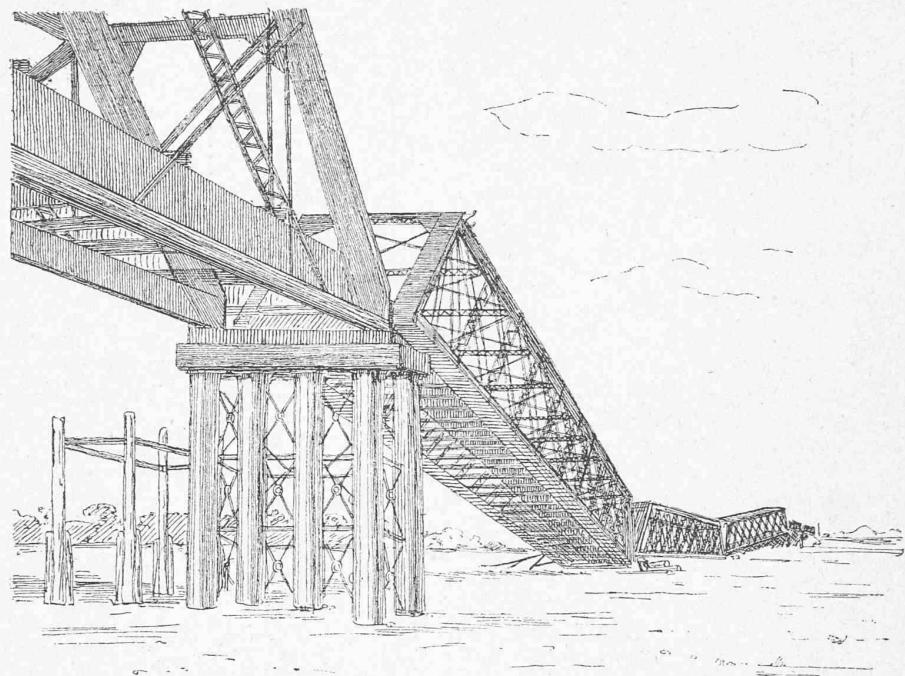
FIG. 7. NAGARAGAVA.

Le pont du Nagaragaya (n° 8, fig. 7), est tombé en 1891, lors du grand tremblement de terre de la province de Kioto (Japon). Il est plus glorieux encore : les travées tombées n'ont pas faibli et il est à présumer qu'on les aura remontées telles quelles sur leurs appuis en fonte et en béton.

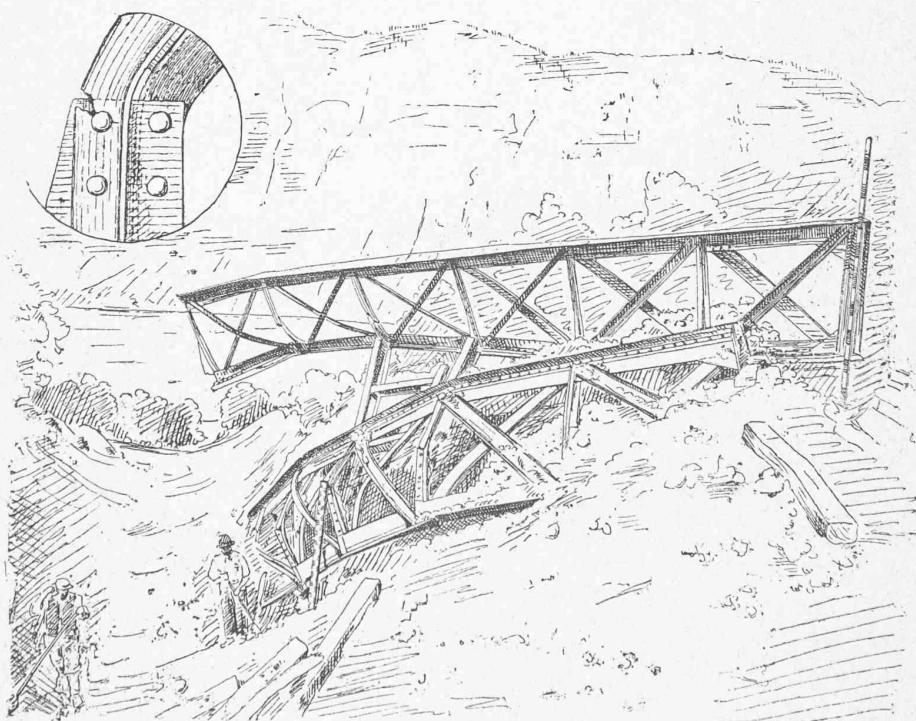
FIG. 8. STEINLAUIBACH.

La figure 8 représente la ruine du pont sur le Steinlaubach près de Lungern (chemin de fer du Brünig). Ce pont avait un débouché insuffisant ; il a été rompu en 1892 et entraîné en partie jusque dans le lac de Lungern, à 300 m. de distance environ et à 50 m. plus bas, par une avalanche de pierres (*Steinlawine*, d'où vient le nom du torrent) : la hauteur des pierres de chaque côté du chenal que l'eau s'y est creusé ensuite, dépasse 2 m. Des dix panneaux de chaque poutre, quatre ont été coupés net et emportés.

Un fait digne de remarque est que le tablier, n'étant pas ancré à ses culées autrement que par la bordure de ses plaques d'appui, a été retenu un instant par les éclissages de la voie : les rails résistèrent même si bien que les traverses furent arrachées du sol des deux côtés du pont sur 200 m. environ, les courbes du tracé s'y redressant suivant leur corde.

Nous appelons particulièrement l'attention du lecteur sur la cassure des membrures de la poutre amont aux changements brusques de section et sur celle de presque tous les montants, à l'endroit où finit le gousset en tôle. Nous retrouverons le même cas plus loin.

Ici encore on se servit de la dynamite pour enlever les débris du pont, qu'il eût été dangereux de démolir à la main, mais ce fut plus malaisé qu'on ne le croyait et pour rompre une seule membrure, il fallut s'y reprendre à quatre fois.

La voie a été rétablie en trois jours sur un pont de secours. Le tracé est maintenant dévié vers l'aval, en sorte que le nouveau pont, terminé en 1893, se trouve de plusieurs mètres au-dessus du lit du torrent.

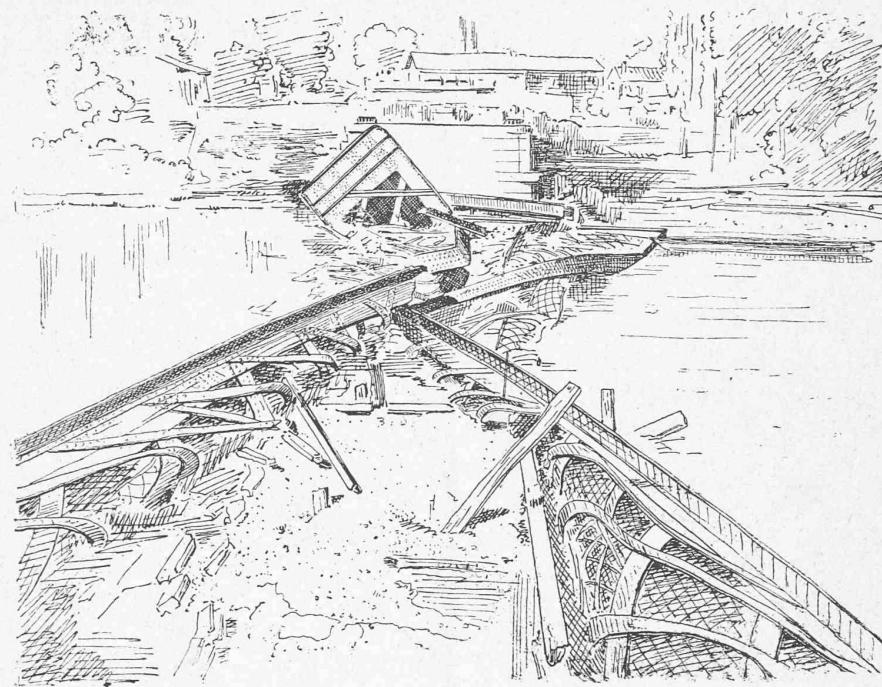
FIG. 9. MIRAMONT.

Bien que le pont de Miramont, sur la Garonne, soit tombé pendant la construction, il faut en attribuer la chute au flambage des membrures supérieures des poutres, favorisé, il est vrai, par quelque imprudence commise auparavant, pendant le lancement du pont.

» Parmi les ouvrages ruinés qui montrent bien clairement le phénomène dont nous parlons, nous pouvons citer le pont de Miramont sur la Garonne. Cet ouvrage, de 54 m. de portée, donnait passage à une route. Les ingénieurs adoptèrent pour les poutres principales environ le dixième de la portée, et se trouvèrent dans l'impossibilité d'entretoiser les membrures supérieures, mais ils ne donnèrent pas aux treillis et aux montants verticaux la rigidité voulue pour assurer une déformation plane.

» Dès la mise en place par lancement, ce pont se déversa ; pour redresser les poutres principales et intercaler des montants verticaux, on se servit de vérins hydrauliques, et au cours du fonctionnement des vérins un craquement formidable se produisit. On examina le pont et on ne découvrit rien. Toutefois, on arrêta le travail de redressement et on crut pouvoir amener les matériaux pour la chaussée. Pendant le chargement, les deux poutres principales, déjà déversées vers l'intérieur, se cou-

cherèrent l'une sur l'autre ; le pont subit une flexion grave et il tomba dans la Garonne en entraînant trois ouvriers ; les autres purent fuir vers les culées. En examinant le pont étendu dans la rivière, on découvrit que les extrémités avaient peu souffert, sauf un panneau cassé par frottement contre la culée de la rive gauche.

» Au milieu du pont, au contraire, les désordres étaient graves ; la membrure supérieure surtout était comme mâchée au point où la compression est, d'après la théorie, la plus grande. Il n'était pas nécessaire de faire des investigations étendues pour découvrir que ce pont n'avait pas au milieu une rigidité suffisante. Toutefois, une intéressante discussion se produisit à cet égard. On découvrit dans la poutre amont, qui avait cédé la première, au ras des cornières de la membrure, et parfois dans l'intérieur des cornières, une longue déchirure de près de 1/4 m. de longueur. Il est probable que le craquement formidable qui s'était produit au cours du redressement avait été occasionné par cette déchirure d'abord imperceptible et cachée par les cornières. Au cours du chargement, cette déchirure augmenta, et quand elle fut assez grande pour permettre une flexion sensible, le pont se coucha. Mais on pouvait aussi admettre que les barres de treillis étaient incapables de résister, et qu'en l'absence de la déchirure le pont ne pouvait que tomber, la déchirure étant non la cause, mais la conséquence de l'accident. Quelle que soit, dans cet ordre d'idées, l'opinion que l'on doive croire fondée, une chose est certaine en ce qui concerne l'enseignement à tirer pour le pont de Mönchenstein. C'est que, si, par une raison quelconque, un pont est, dans ses parties centrales, trop faible, la position qu'il prend par la chute l'indique clairement.

La figure 9, extraite du rapport que nous venons de citer, indique d'une façon admirablement claire ce qu'est le gauchissement des poutres et le flambage de leurs membrures supérieures.

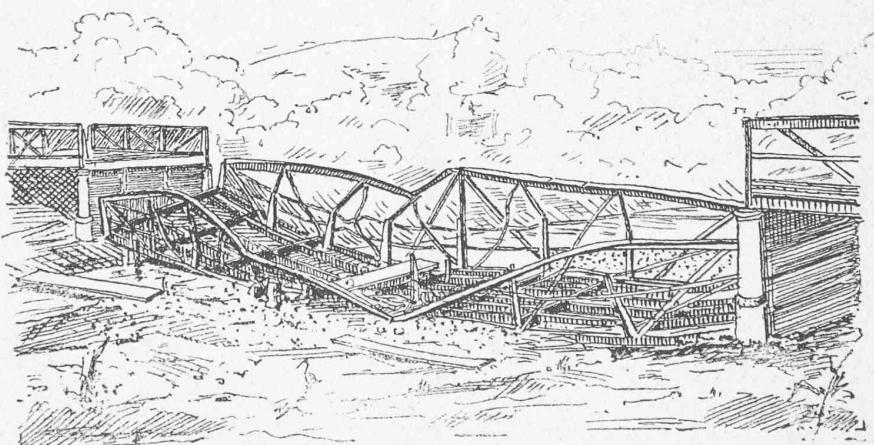
FIG. 10. RYKON-ZELL.

La figure 10, d'après la *Bauzeitung* (vol. II, p. 73) représente la ruine vue du sud ; digne de remarque est le fait que la poutre sud a flambé vers l'extérieur : cela tient très probablement à quelque gros défaut de montage de cette poutre ; non moins digne de remarque est la rupture de presque tous les montants à la même place, exactement comme nous venons de l'observer au pont du Brüning détruit par une avalanche. La rupture de tous ces montants a été une conséquence du flambage des membrures.
