**Artikel:** Rupture des ponts métalliques: étude historique et statistique

#### RUPTURE DES PONTS MÉTALLIQUES

ÉTUDE HISTORIQUE ET STATISTIQUE

par EDOUARD ELSKES

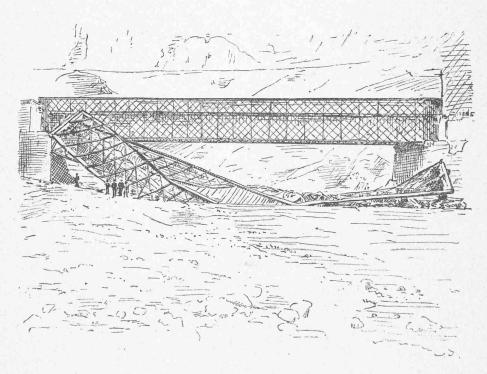
FIG. 6. BALVANO.

La figure 6 est une vue d'ensemble prise deux jours après la chute : on y voit le pont du chemin de fer resté debout, et sur les culées double-voie duquel on avait établi le pont-route : il avait fallu pour cela en modifier un peu le couronnement ; cette opération avait été confiée à un entrepreneur de l'endroit, qui y avait fait de fort mauvais ouvrage.

avec persistance, et le mortier n'avait pas fait prise : un des sommiers reposait en particulier sur un véritable éboulis et la charge d'essai, rompant l'équilibre, fit littéralement chavirer le pont, qui se tordit et tomba.

La figure indique clairement que le tablier a subi une torsion et est tombé tout d'abord du côté droit (rive gauche du torrent). Qu'on veuille bien, en passant, remarquer l'analogie de la position de ces débris avec ceux du pont de Mönchenstein.

Revenant au pont de Balvano, on observera comme les fers se sont relativement bien comportés: ils étaient d'une bonne qualité courante, mais n'avaient pas été fabriqués avec tout le soin ni examinés avec toute la minutie qu'on y met de nos jours; cependant leur défaite a été glorieuse: les assemblages, les rivures et les joints du treillis, dont on se méfie le plus, ont tous tenu bon, bien que disposés sans recherche. Les quelques déchirures que l'on a constatées étaient dues au choc d'autres pièces: les treillis n'étaient en général que faussés, mais tous ensemble, car il serait difficile de dire si les uns ont flambé avant les autres; les rares déchirures des membrures se trouvaient, détail digne de remarque, aux changements brusques de profil, aux endroits où un tronçon relativement massif et raide succédait à une partie plus grêle.

Deux piétons se trouvaient sur le pont au moment de la rupture et n'ont eu aucun mal. Le pont a été reconstruit entièrement à neuf, mais sans la moindre modification du projet, sauf pour les culées où on a mis de la pierre de taille, et le nouveau tablier a bien résisté aux mêmes essais.

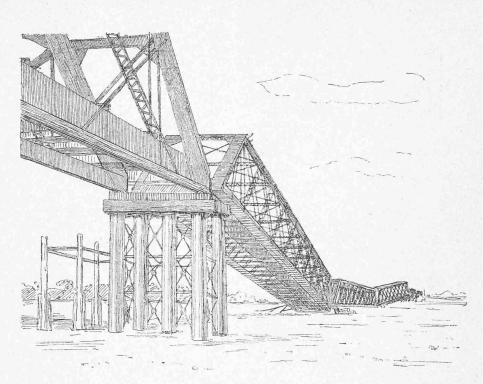
FIG. 7. NAGARAGAVA.

Le pont du Nagaragava (n° 8, fig. 7), est tombé en 1891, lors du grand tremblement de terre de la province de Kioto (Japon). Il est plus glorieux encore : les travées tombées n'ont pas faibli et il est à présumer qu'on les aura remontées telles quelles sur leurs appuis en fonte et en béton.

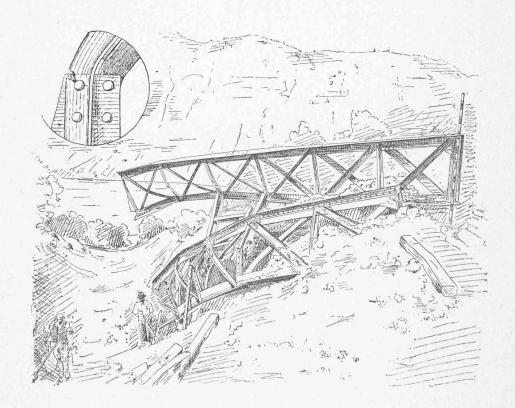
FIG. 8. STEINLAUIBACH.

La figure 8 représente la ruine du pont sur le Steinlauibach près de Lungern (chemin de fer du Brünig). Ce pont avait un débouché insuffisant; il a été rompu en 1892 et entraîné en partie jusque dans le lac de Lungern, à 300 m. de distance environ et à 50 m. plus bas, par une avalanche de pierres (Steinlawine, d'où vient le nom du torrent): la hauteur des pierres de chaque côté du chenal que l'eau s'y est creusé ensuite, dépasse 2 m. Des dix panneaux de chaque poutre, quatre ont été coupés net et emportés.

Un fait digne de remarque est que le tablier, n'étant pas ancré à ses culées autrement que par la bordure de ses plaques d'appui, a été retenu un instant par les éclissages de la voie : les rails résistèrent même si bien que les traverses furent arrachées du sol des deux côtés du pont sur 200 m. environ, les courbes du tracé s'y redressant suivant leur corde.

Nous appelons particulièrement l'attention du lecteur sur la cassure des membrures de la poutre amont aux changements brusques de section et sur celle de presque tous les montants, à l'endroit où finit le gousset en tôle. Nous retrouverons le même cas plus loin.

La voie a été rétablie en trois jours sur un pont de secours. Le tracé est maintenant dévié vers l'aval, en sorte que le nouveau pont, terminé en 1893, se trouve de plusieurs mètres au-dessus du lit du torrent.

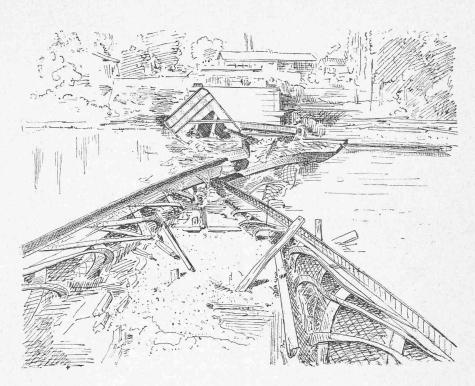
FIG. 9. MIRAMONT.

Bien que le pont de Miramont, sur la Garonne, soit tombé pendant la construction, il faut en attribuer la chute au flambage des membrures supérieures des poutres, favorisé, il est vrai, par quelque imprudence commise auparavant, pendant le lançage du pont.

» Parmi les ouvrages ruinés qui montrent bien clairement le phénomène dont nous parlons, nous pouvons citer le pont de Miramont sur la Garonne. Cet ouvrage, de 54 m. de portée, donnait passage à une route. Les ingénieurs adoptèrent pour les poutres principales environ le dixième de la portée, et se trouvèrent dans l'impossibilité d'entretoiser les membrures supérieures, mais ils ne donnèrent pas aux treillis et aux montants verticaux la rigidité voulue pour assurer une déformation plane.

» Dès la mise en place par lançage, ce pont se déversa; pour redresser les poutres principales et intercaler des montants verticaux, on se servit de vérins hydrauliques, et au cours du fonctionnement des vérins un craquement formidable se produisit. On examina le pont et on ne découvrit rien. Toutefois, on arrêta le travail de redressement et on crut pouvoir amener les matériaux pour la chaussée. Pendant le chargement, les deux poutres principales, déjà déversées vers l'intérieur, se cou-

chèrent l'une sur l'autre; le pont subit une flexion grave et il tomba dans la Garonne en entraînant trois ouvriers; les autres purent fuir vers les culées. En examinant le pont étendu dans la rivière, on découvrit que les extrémités avaient peu souffert, sauf un panneau cassé par frottement contre la culée de la rive gauche.

» Au milieu du pont, au contraire, les désordres étaient graves; la membrure supérieure surtout était comme mâchée au point où la compression est, d'après la théorie, la plus grande. Il n'était pas nécessaire de faire des investigations étendues pour découvrir que ce pont n'avait pas au milieu une rigidité suffisante. Toutefois, une intéressante discussion se produisit à cet égard. On découvrit dans la poutre amont, qui avait cédé la première, au ras des cornières de la membrure, et parfois dans l'intérieur des cornières, une longue déchirure de près de 14 m. de longueur. Il est probable que le craquement formidable qui s'était produit au cours du redressement avait été occasionné par cette déchirure d'abord imperceptible et cachée par les cornières. Au cours du chargement, cette déchirure augmenta, et quand elle fut assez grande pour permettre une flexion sensible, le pont se coucha. Mais on pouvait aussi admettre que les barres de treillis étaient incapables de résister, et qu'en l'absence de la déchirure le pont ne pouvait que tomber, la déchirure étant non la cause, mais la conséquence de l'accident. Quelle que soit, dans cet ordre d'idées, l'opinion que l'on doive croire fondée, une chose est certaine en ce qui concerne l'enseignement à tirer pour le pont de Mönchenstein. C'est que, si, par une raison quelconque, un pont est, dans ses parties centrales, trop faible, la position qu'il prend par la chute l'indique clairement.

La figure 9, extraite du rapport que nous venons de citer, indique d'une façon admirablement claire ce qu'est le gauchissement des poutres et le flambage de leurs membrures supérieures.

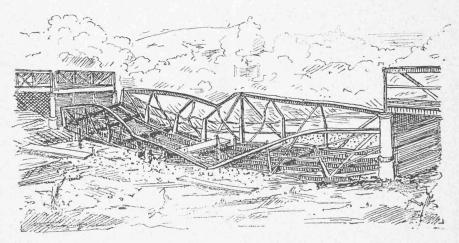
FIG. 10. RYKON-ZELL.

La figure 10, d'après la *Bauzeitung* (vol. II, p. 73) représente la ruine vue du sud; digne de remarque est le fait que la poutre sud a flambé vers l'extérieur : cela tient très probablement à quelque gros défaut de montage de cette poutre; non moins digne de remarque est la rupture de presque tous les montants à la même place, exactement comme nous venons de l'observer au pont du Brünig détruit par une avalanche. La rupture de tous ces montants a été une conséquence du flambage des membrures.
